# 被災後の釜石湾口防波堤

## 釜石湾口防波堤の被災メカニズム

# 八戸港防波堤の被災メカニズム

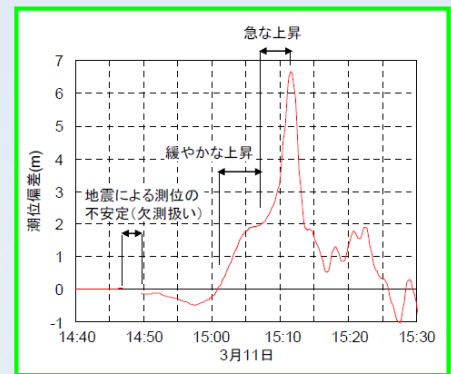
第1波で越流が発生

→背後の基礎捨石が洗掘

第2波の到達により越流量が増加

→洗掘が進行、津波による水平力が増加

第2波がピークに

→津波による水平力が支持力を超える

→ケーソンの転倒

→前面の消波ブロックの法崩れ

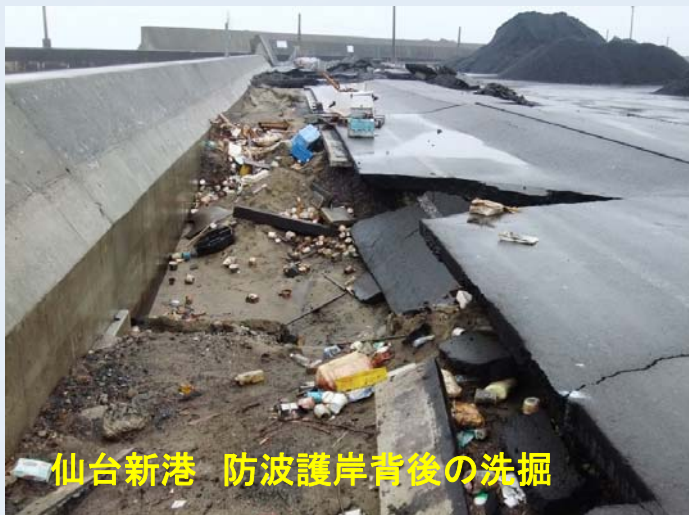
仙台新港 防波護岸背後の洗掘

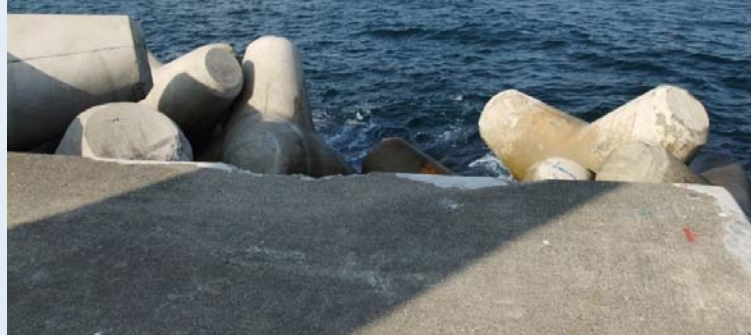
久慈港 防波堤堤頭部周辺の  
消波ブロックの飛散・沈下

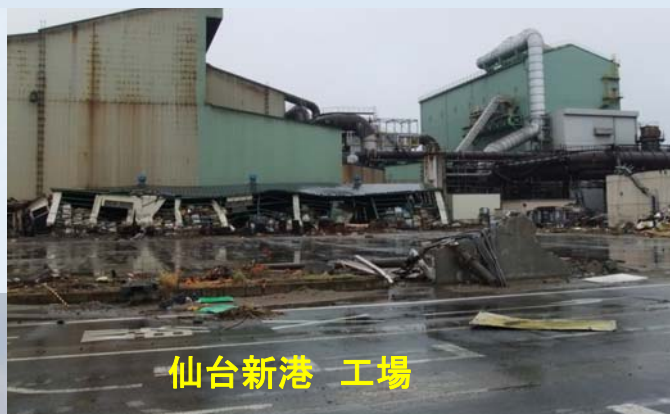
仙台新港 工場

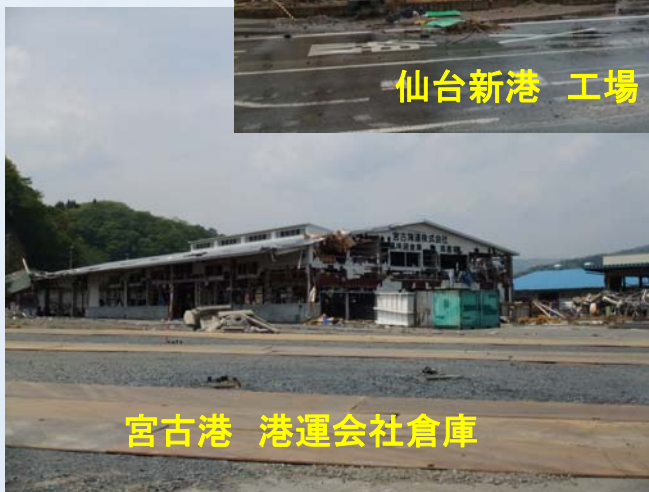
宮古港 港運会社倉庫

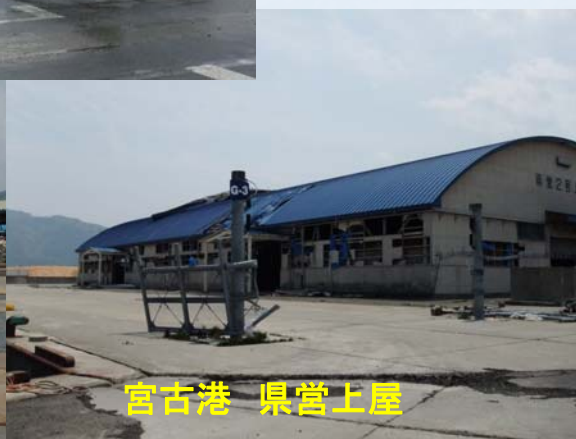
宮古港 県営上屋

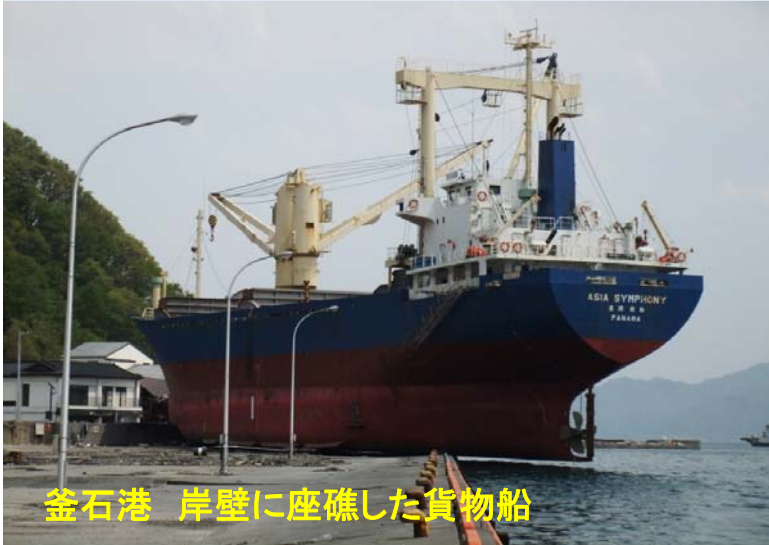
釜石港 岸壁に座礁した貨物船

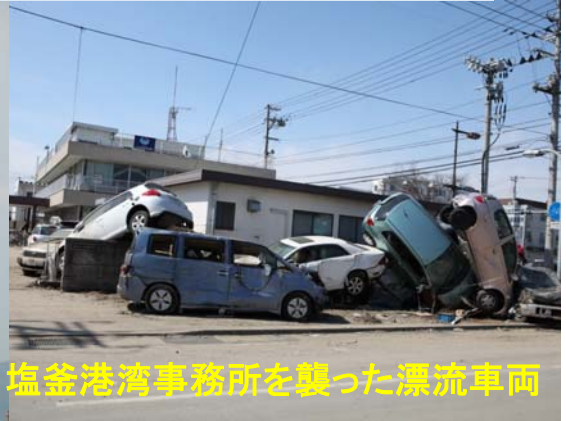
塩釜港湾事務所を襲った漂流車両

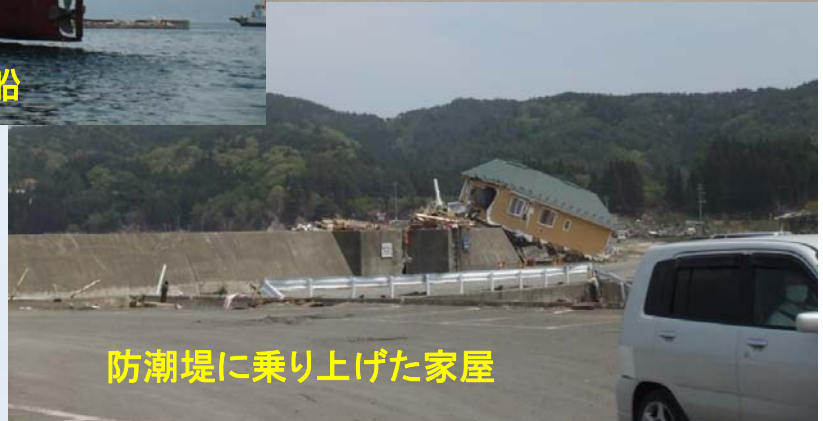
防潮堤に乗り上げた家屋
