石巻港 状況調査 報告

3. 被災施設の現状 (6月2日現在)

(5) 雲雀野岸壁No2バースの現状

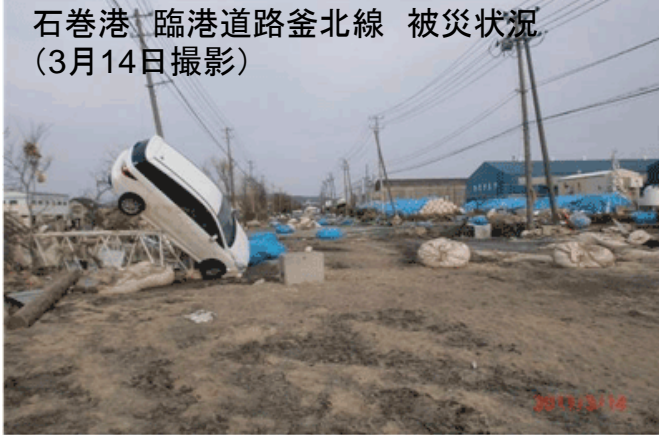
石巻港 臨港道路釜北線 被災状況
(3月14日撮影)

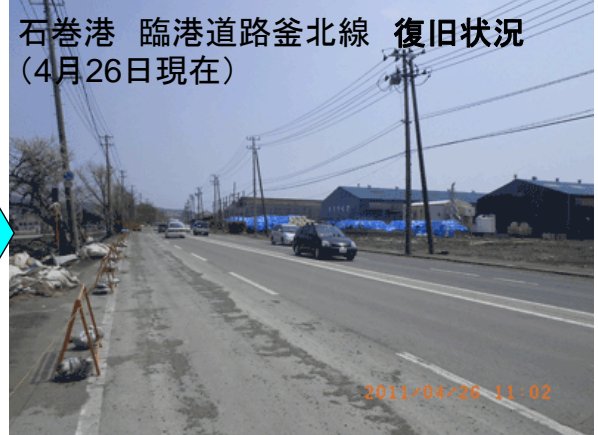
石巻港 臨港道路釜北線 復旧状況
(4月26日現在)

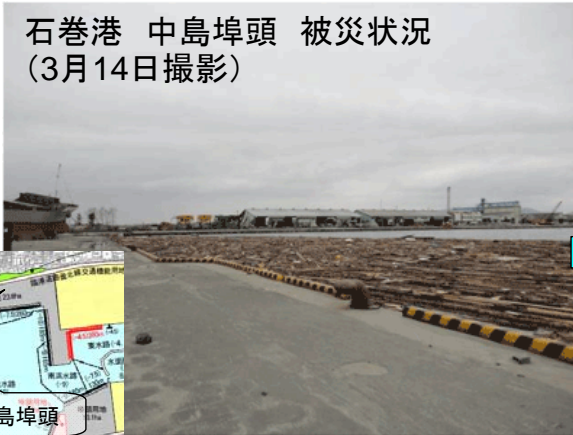
石巻港 中島埠頭 被災状況
(3月14日撮影)

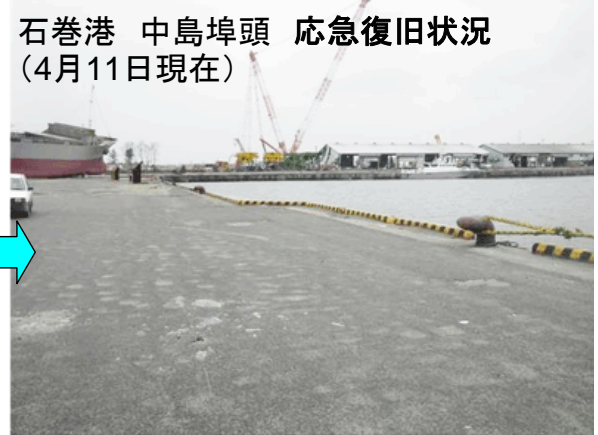
石巻港 中島埠頭 応急復旧状況
(4月11日現在)

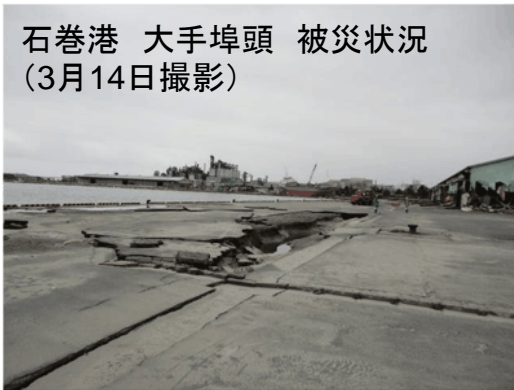
石巻港 大手埠頭 被災状況
(3月14日撮影)

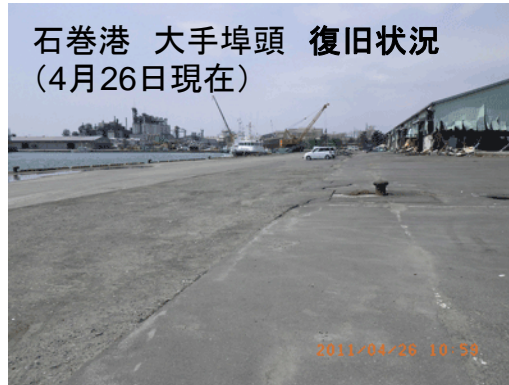
石巻港 大手埠頭 復旧状況
(4月26日現在)

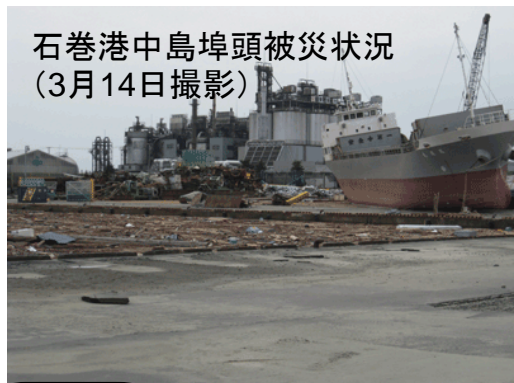
石巻港中島埠頭被災状況
(3月14日撮影)

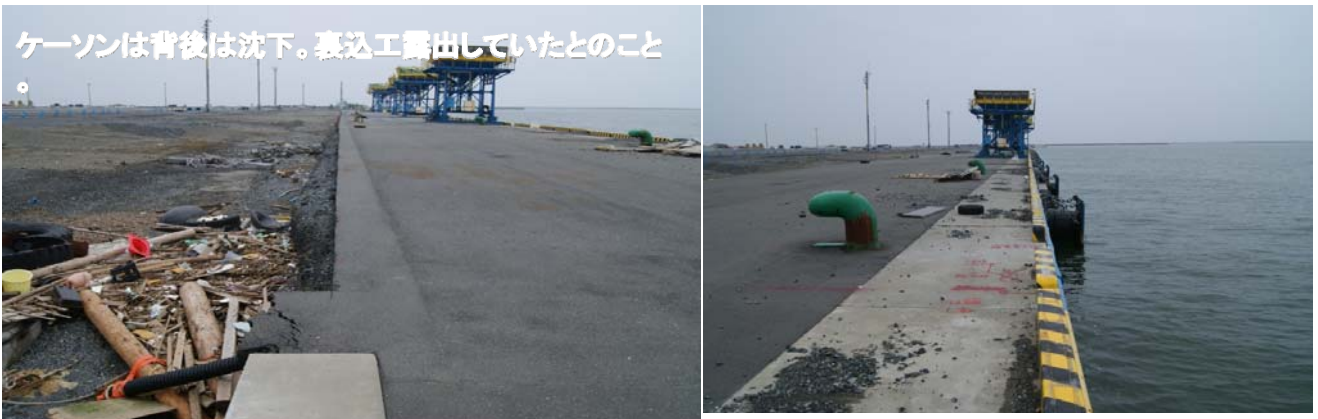
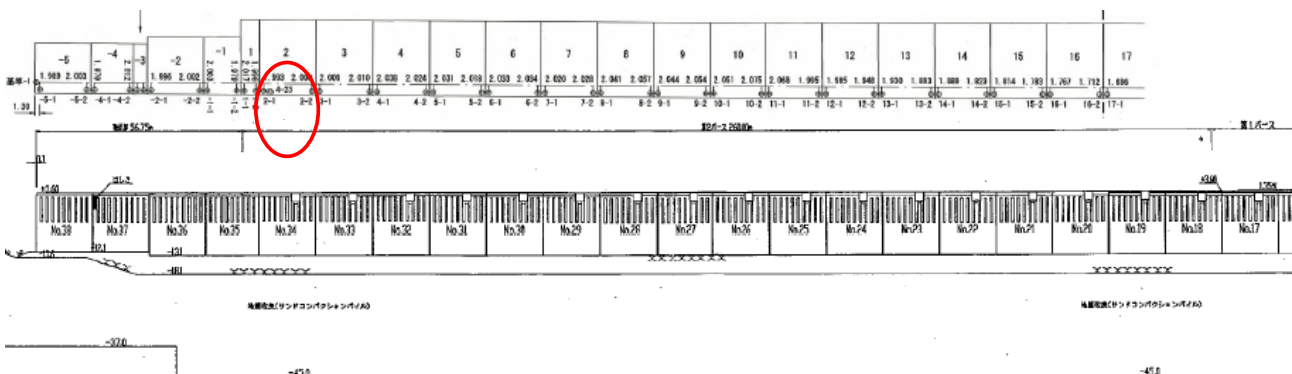
① 第1ブロック(No.35ケーソン): 本体部陸側端部

ケーソンは背後は沈下。裏込工露出していたとのこと

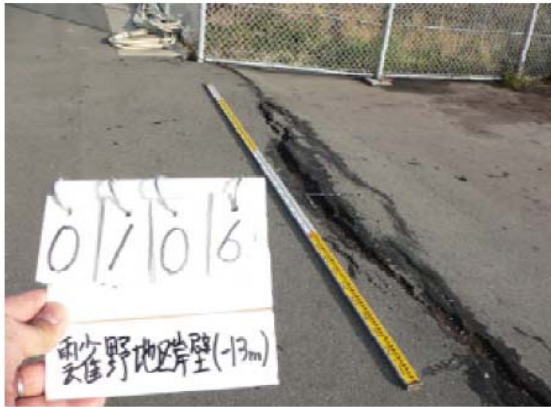
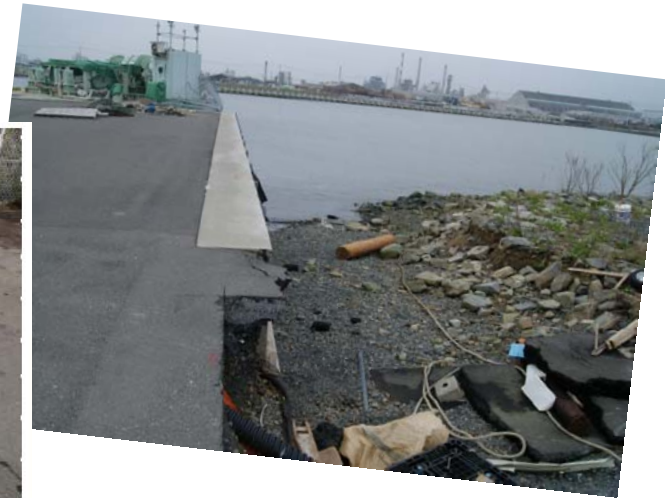
② 第1ブロック(No.35ケーソン)より取付部背後を臨む

維持管理計画書中の数少ない点検当時(H20年度)の写真(左)と、現状(右)の対比。
当時存在した舗装クラックから右は、フェンスもろとも消失していました。
コンクリートと、ここに取り付けられたフェンス基部取付部から、同一現場の確認ができました。

写真-2c) 沈下、アスファルトの亀裂

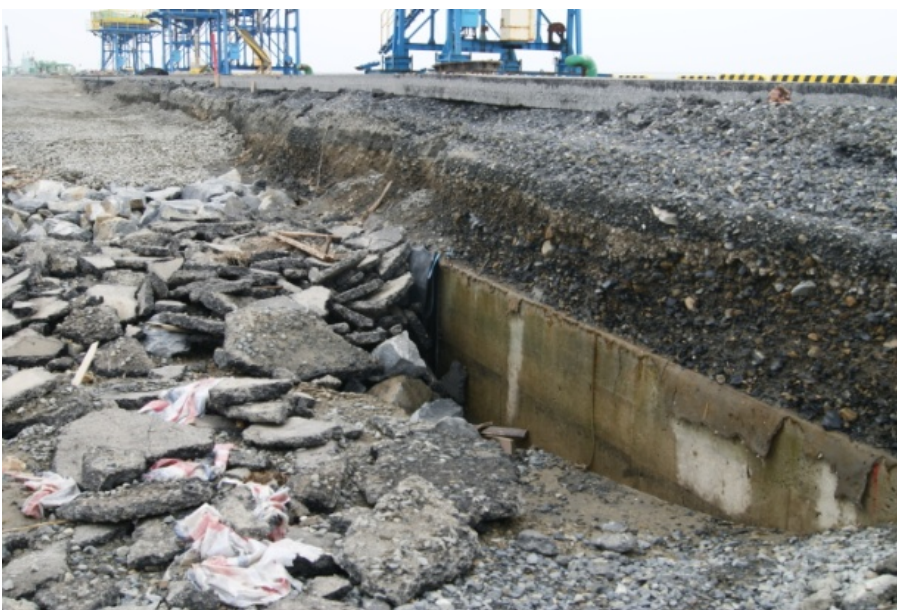
③ 第3・4ブロック間(No.33・32ケーソン間) 本体間の目地は？

背後崩壊の名残。水面に波。目地板等破損している可能性。

左写真部のエプロンは何ともなさそうだが...

前面上部工のところに砂利？

上部工に約4cmの段差が。

本体目地部背後で波の確認がされることや、上部工の段差から、ケーソン間やエプロン下部に、空洞が発生している可能性も！

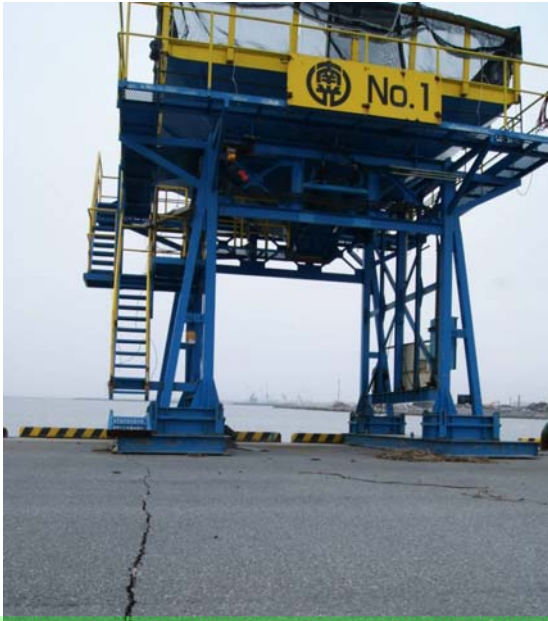
数カ所エプロンを横断貫通する舗装クラック。
(幅1cm以上)

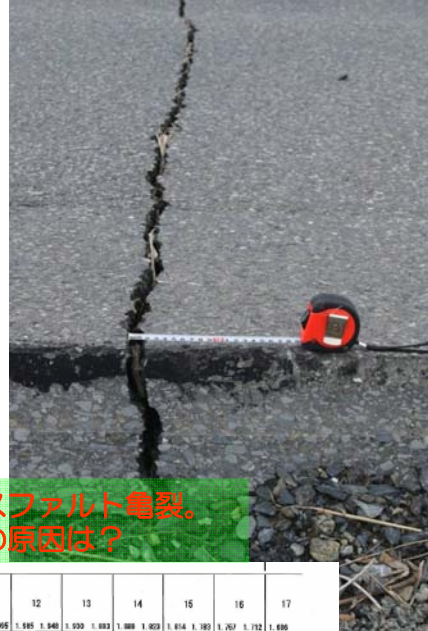
本体工の目地部ではない箇所に、エプロン貫通のアスファルト亀裂。
なぜ、ここに1cm以上もの亀裂が発生していることの原因は？

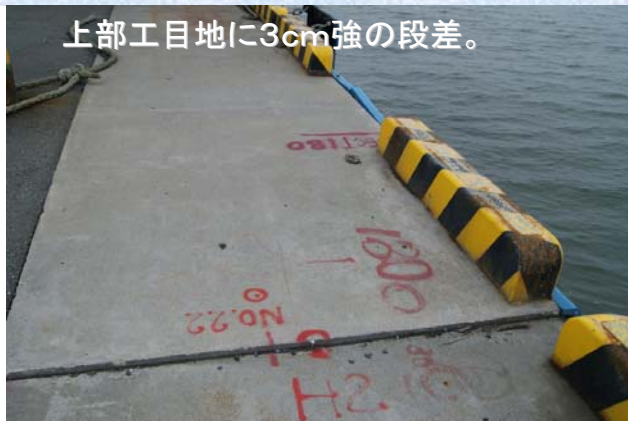
上部工目地に3cm強の段差。

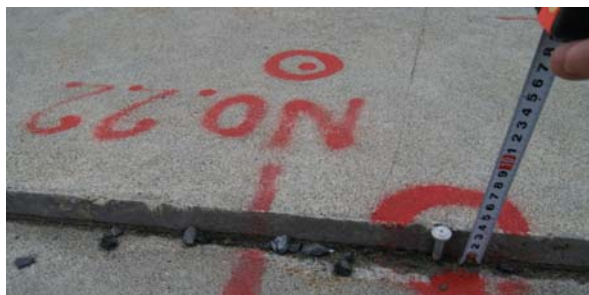
近傍の縁金物は反った形でボルト切断。

上部工自体の変異が少ない中で発生。
縁金物及び取付方法等に課題は無かったか？

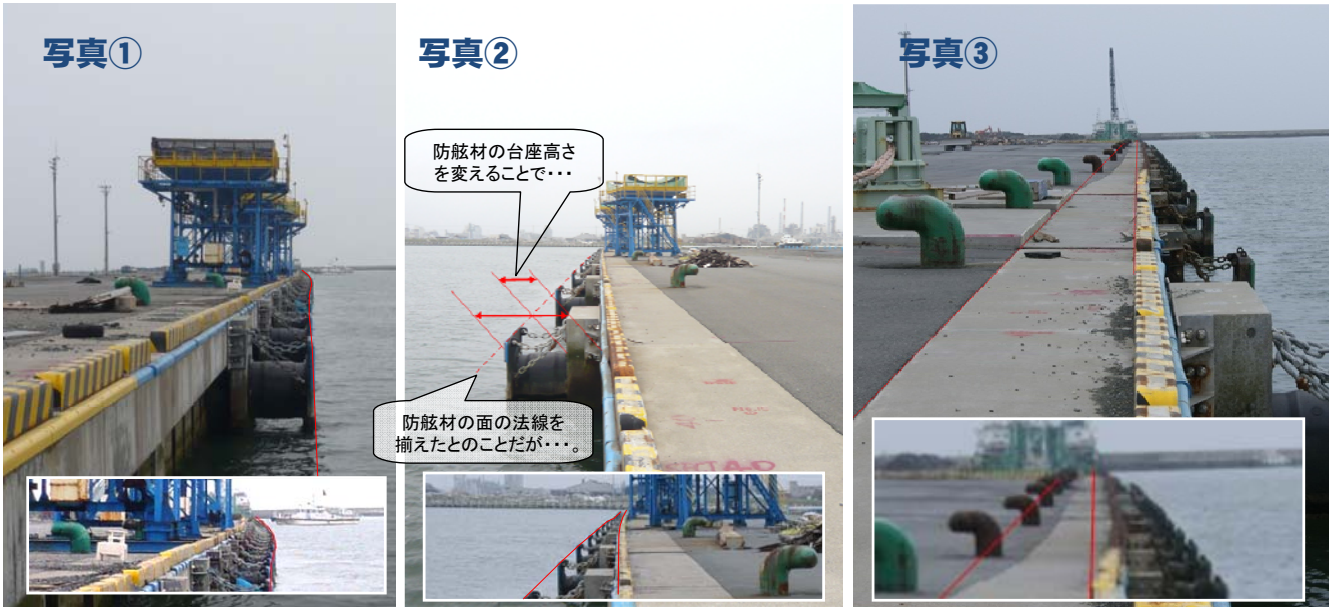
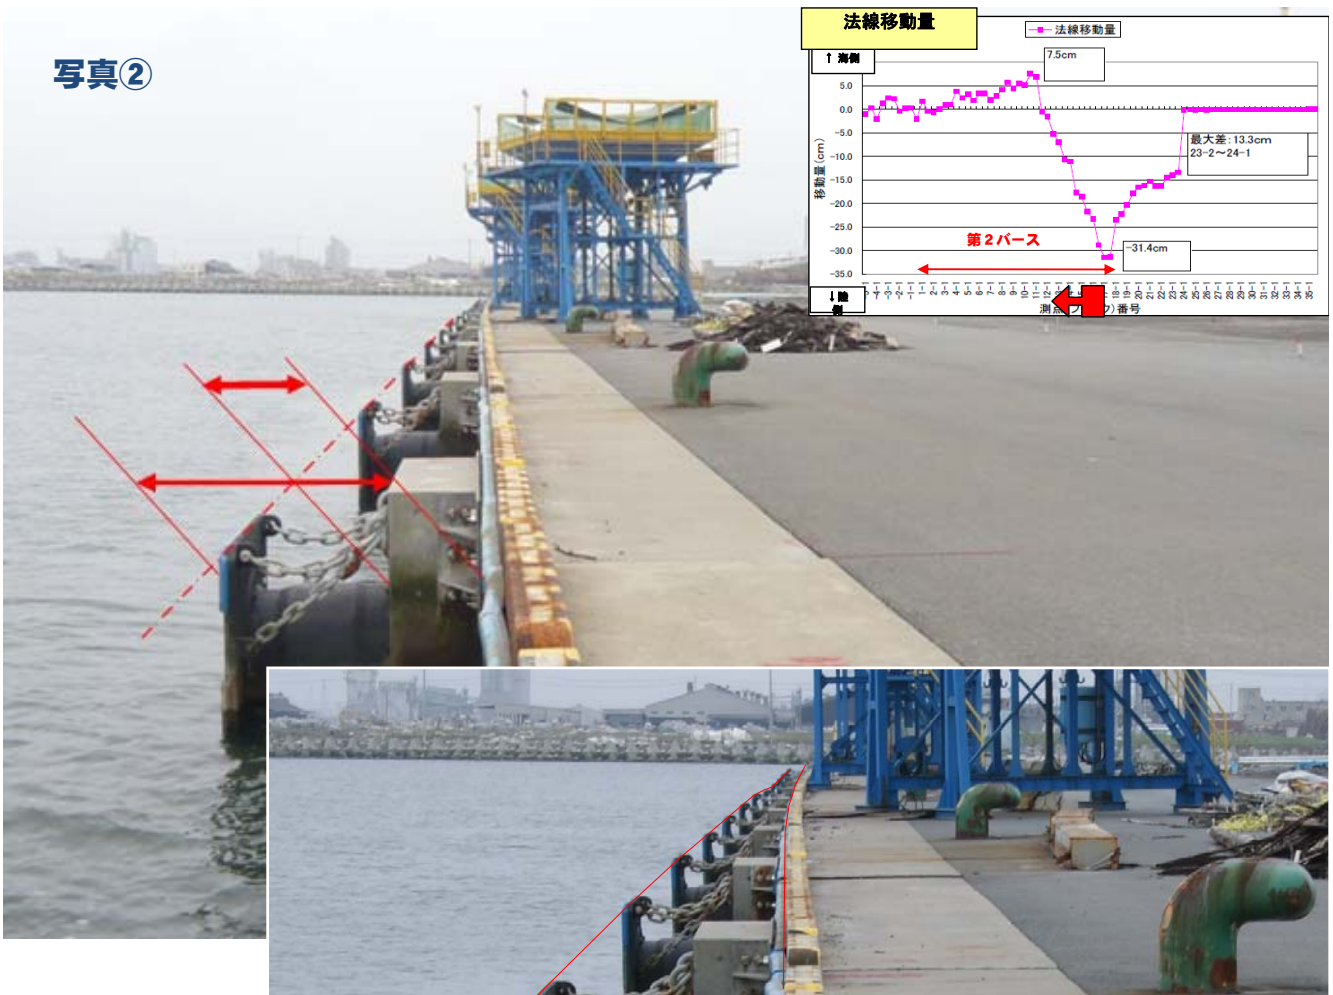
維持「中間土」層の上に建設され、管理計画書策定時の現地点検でも沈下等が確認。
 工費抑制のため沈下を許す設計で施工され、完成時は、防舷材の面で法線を通したと聞けが凸凹。
 震災前の地盤の影響か、震災による本体工の移動か？ 背後の沈下の外、様々な変状が気にかかる。

- ・ 建設後4年目の点検段階(H20年度)で、既に法線40cm、レベル50cmの出入りが確認。
- ・ 震災で、ケーソン背後沈下。ケーソン目地板は機能喪失。上部エ・エプロンにも変状確認。
- ・ バース全体見渡すと、建設当時は揃っていた防舷材の面の凸凹などもあり、**本体あるいは地盤が動いた可能性否定できず。**
- ・ 安直に埋め戻しで良いのか、時期を見て、詳細照査を実施することが必要と考える。
