# 鹿島港 茨城港 常陸那珂港区 茨城港 日立港区

調査日: H23.6.3

## 5. 被災状況：鹿島港

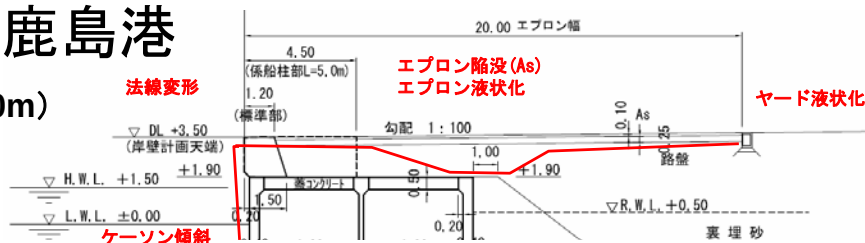
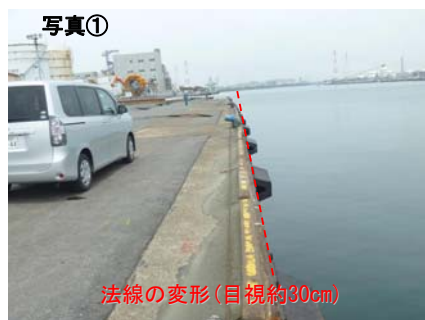
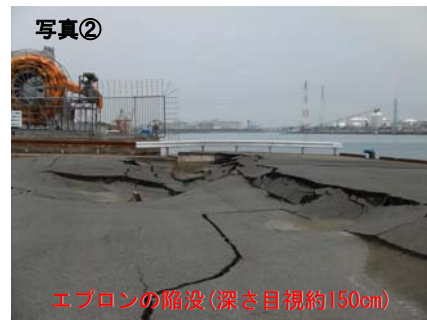
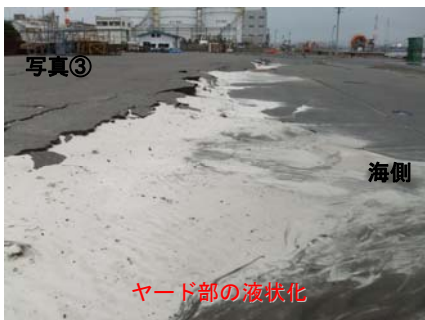
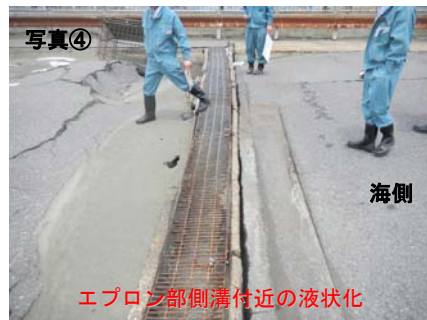
### 1) 南公共埠頭 A岸壁(-10m)

- ・埋土の液状化
- ・ケーソン傾斜：最大2.5度
- ・エプロン陥没
- ・津波による被害も確認

- ・ケーソン式のA岸壁(-10m)およびC岸壁(-7.5m)では、ケーソンの傾斜(約2.5°)、エプロン陥没の被害が確認された。これは地震による埋土の液状化が大きな要因と考えられる。

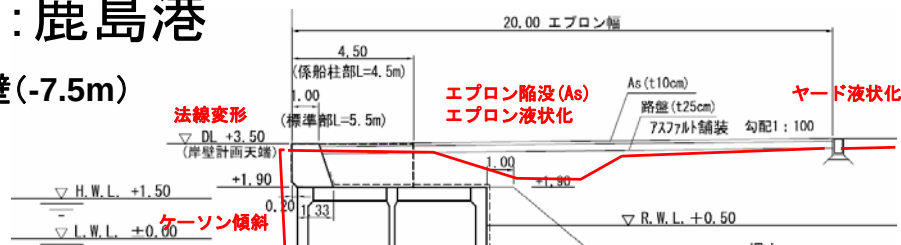
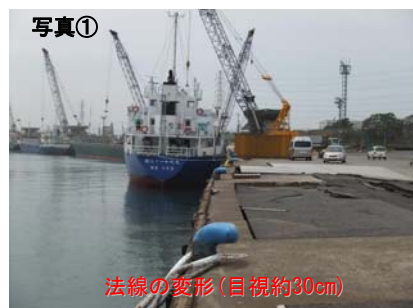
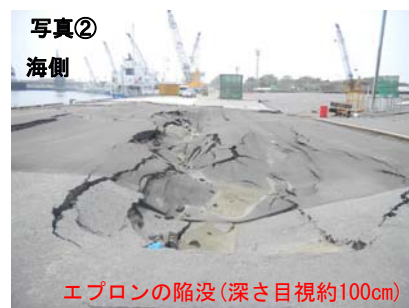
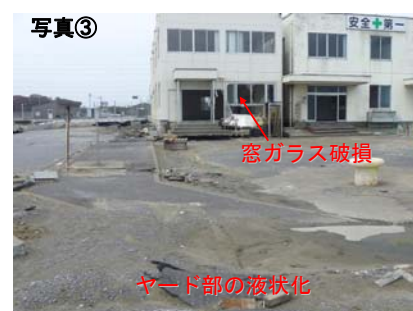
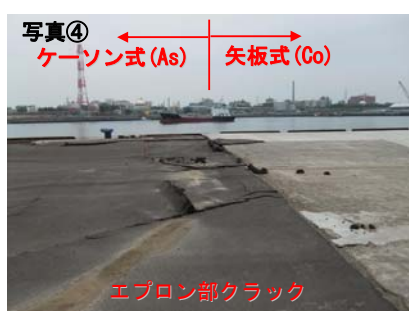
### 2)南公共埠頭 C岸壁(-7.5m)

- ・埋土の液状化
- ・ケーソン傾斜:最大2.4度
- ・エプロン陥没
- ・津波による被害も確認

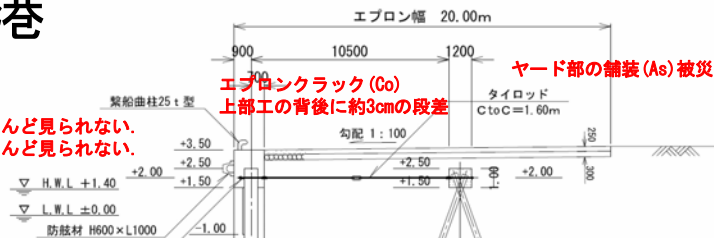
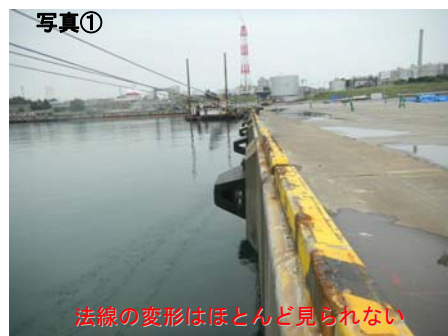
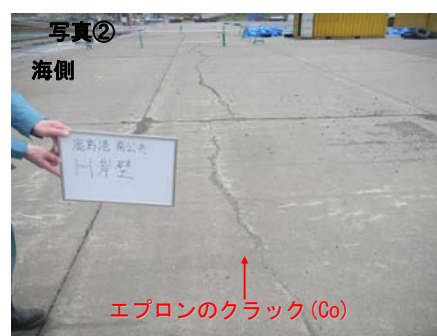
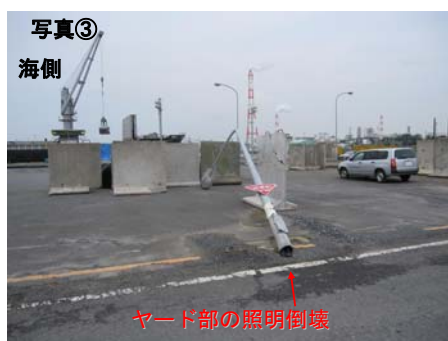
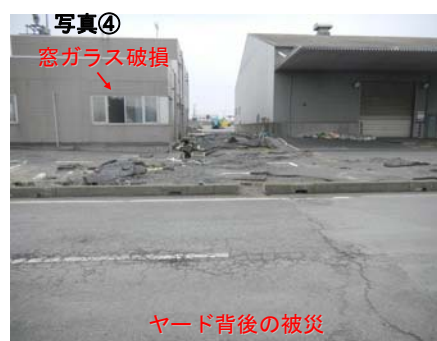
### 3) 南公共埠頭 H岸壁(-10m)

- ・法線の変形は、ほとんど見られない。
- ・矢板の傾斜は、ほとんど見られない。

- ・地震(揺れ)による大きな被害は見られなかった。
- ・津波による被害を確認

- ・控え組杭式鋼管矢板のH岸壁(-10m)では、本體工に大きな被害は確認されなかった。

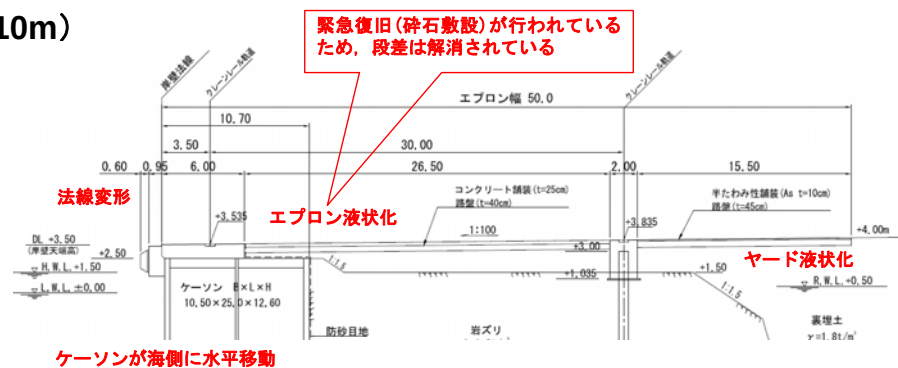
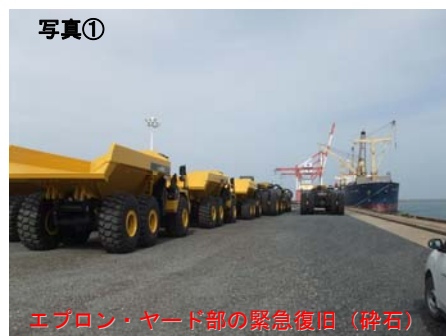
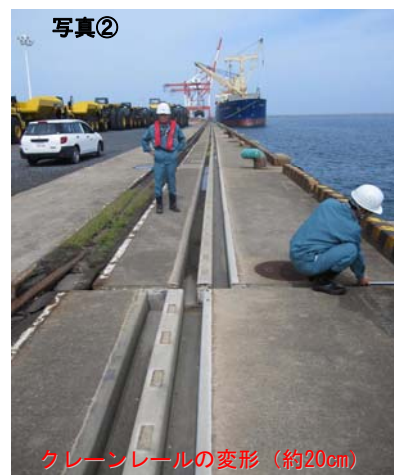
### 1) 北埠頭 C岸壁(-10m)

・地震(揺れ)による激しい液状化が発生。

・エプロン沈下

- ・クレーンレールの湾曲、クレーンの脱輪、エプロン部の沈下、コンクリート舗装の折れ曲がり、陸側クレーン基礎杭の傾斜などが発生し、施設の被害が大きい。
- ・ケーソンの裏込に岩ズリが用いられており、大きな沈下が見られた(約1.5m)。
- ・港空研資料No.1231(2011.4)によると、「地震動により岩ズリに著しい圧縮が生じ、ケーソン背後で著しい段差が発生」とある。

・エプロン・ヤード部の緊急復旧(砕石)

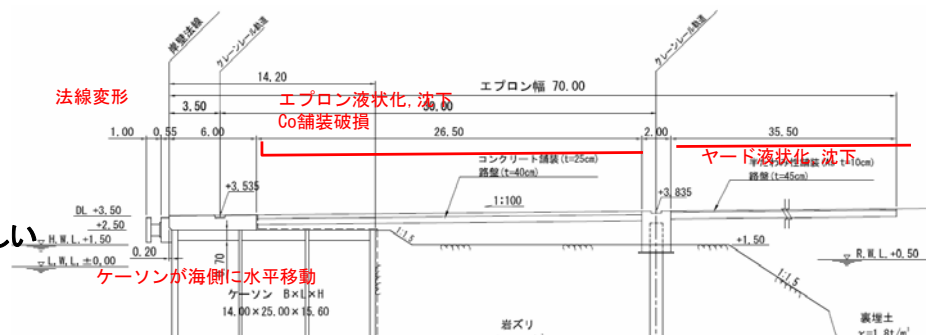
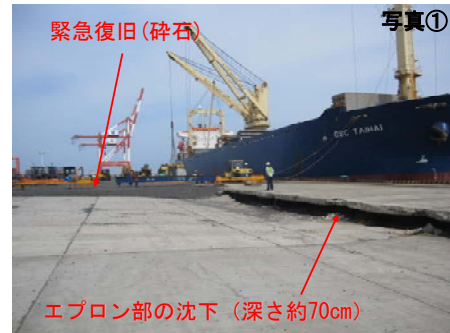
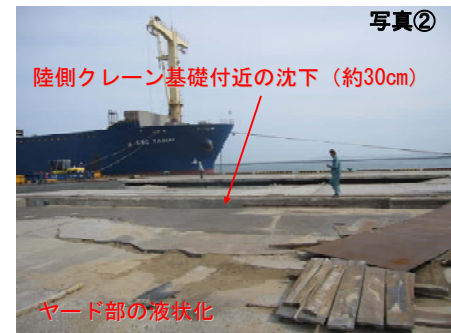
### 2) 北埠頭 B岸壁(-12m)

・地震(揺れ)による激しい液状化が発生。

・エプロン沈下

・エプロン・ヤード部の緊急復旧(砕石)

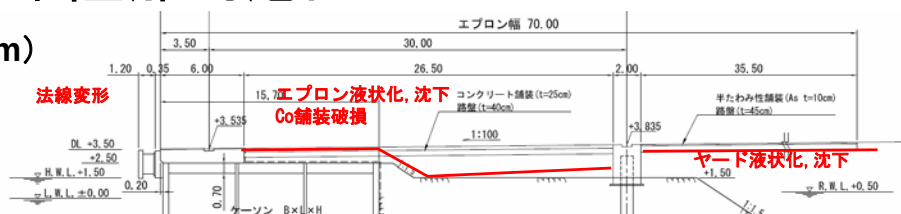
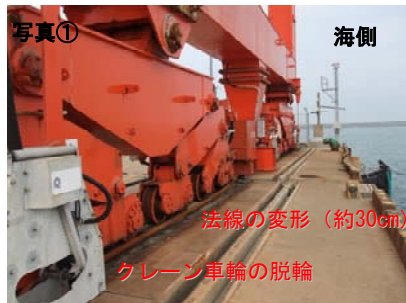
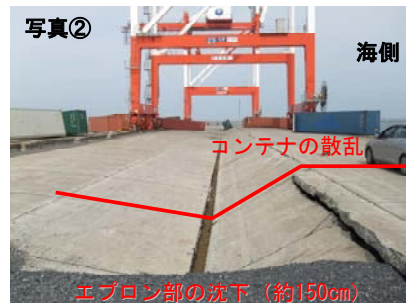
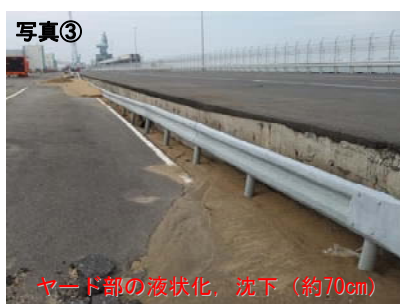
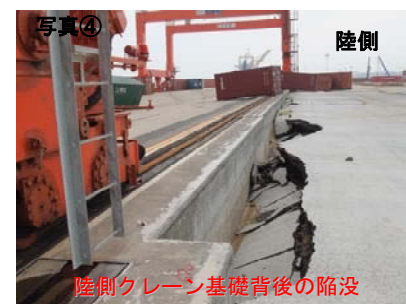
### 3) 北埠頭 A岸壁(-14m)

- ・地震(揺れ)による激しい液状化が発生
- ・エプロン沈下
- ・クレーン脱輪
- ・コンテナ散乱

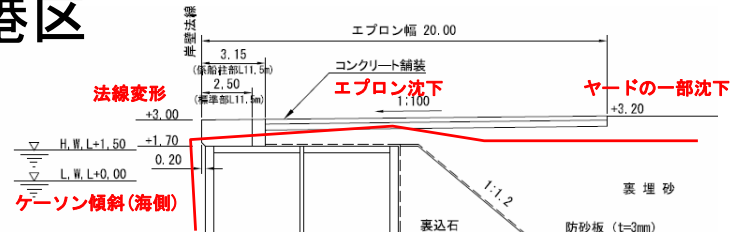
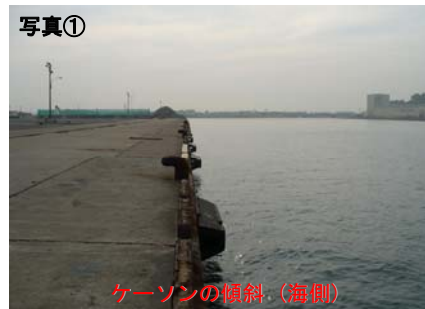
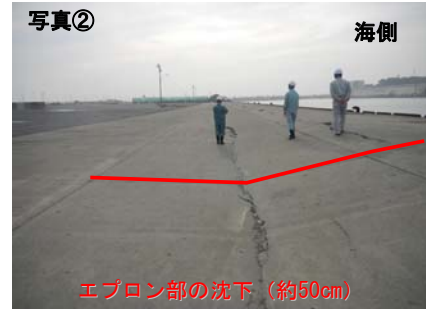
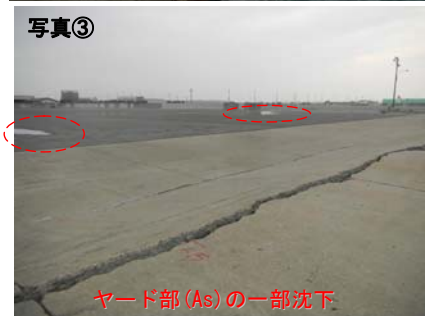
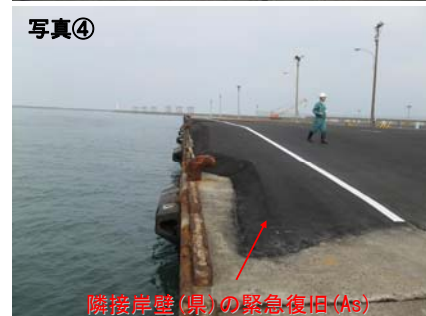
### 1) 第5埠頭 C岸壁(-10m)

- ・地震(揺れ)による液状化が発生
- ・ケーソン傾斜:最大2.5度
- ・エプロン沈下

- ・ケーソンの傾斜、エプロン沈下の被害が確認された。これは地震による埋土の液状化が大きな要因と考えられる。
- ・ケーソン目地板の破損、埋土の吸い出し被の可能性もあるが、目視による調査では判定は困難である。
