# 小名浜港

平成23年6月27日

調査団メンバー: 八谷 好高 理事

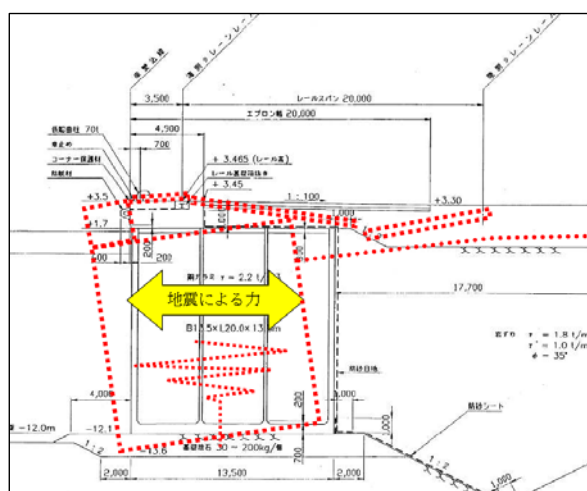
### 直下地震による被災

## 9. 液状化による被災メカニズム

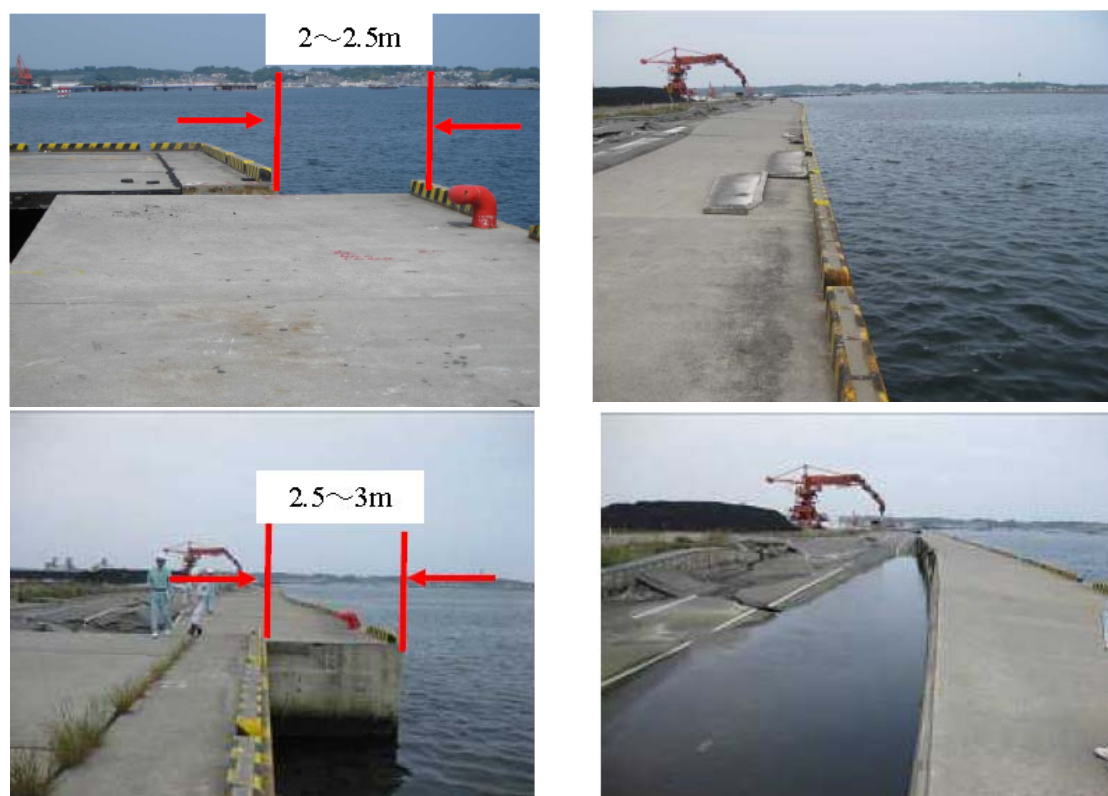
## 11. 先端護岸の被災状況

- ・小名浜港の被災は津波というより「地震の揺れ」「液状化」が原因と考えられる。
- ・詳細な測量結果が出ていないが、岸壁の沖だしがかなりの部分で生じている可能性がある。
- ・矢板式だけでなく重力式の岸壁においても、緩やかな法線のはらみ出しが見受けられる。
- ・先端護岸の堤体の前面への移動が生じている箇所が多い。特に5・6号埠頭先端護岸では2～3m近い移動が生じている。しかしながら、岸壁の延長方向への伸びは見受けられない。
- ・ほとんどの岸壁のエプロン部及び野積み場での液状化現象が確認できた。

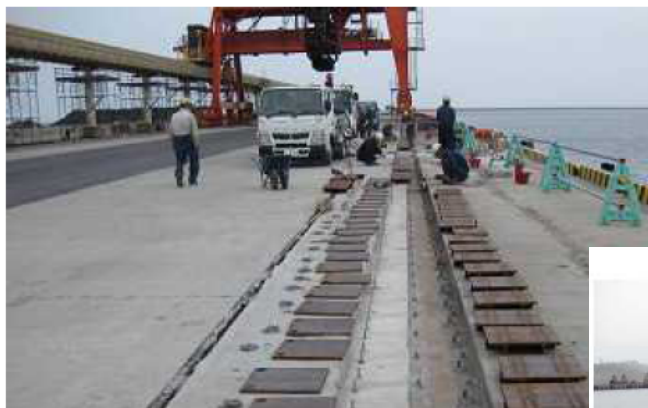
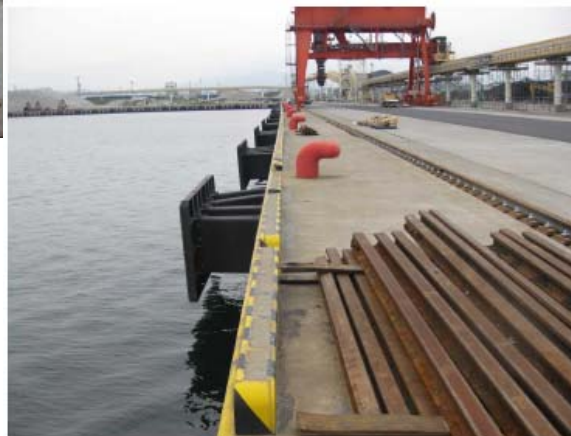
## 12.補修状況(6号岸壁)

被災写真（レール補修状況）
