5. 仙台塩釜港(仙台港区)

6. 仙台塩釜港(塩釜港区)

仙台塩釜港 調査行程

< 仙台港区 >

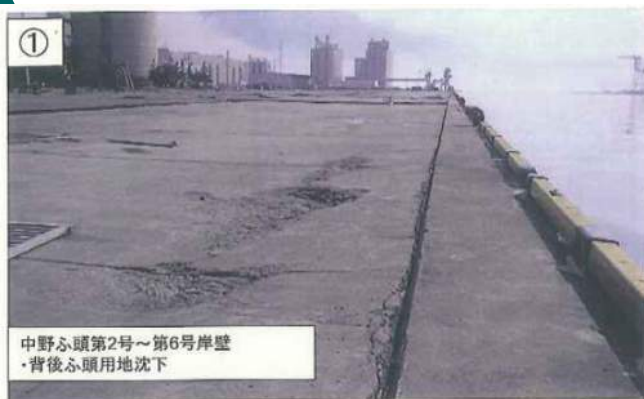
①

中野ふ頭第2号～第6号岸壁
・背後ふ頭用地沈下

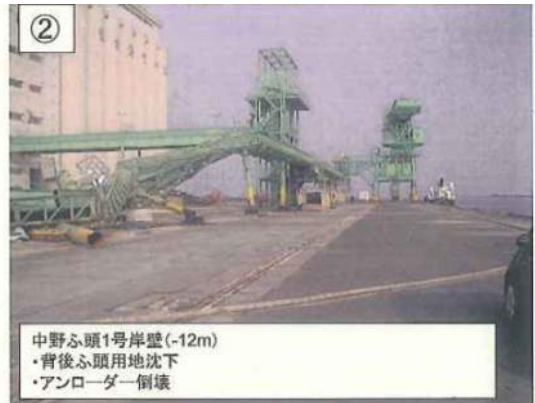
②

中野ふ頭1号岸壁(-12m)
・背後ふ頭用地沈下
・アンローダー倒壊

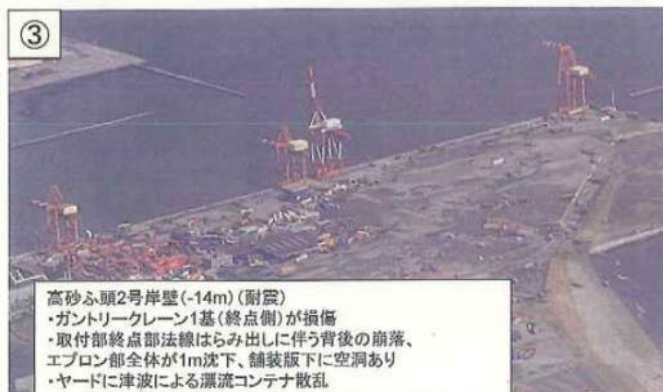
③

高砂ふ頭2号岸壁(-14m)(耐震)
・ガントリークレーン1基(終点側)が損傷
・取付部終点部法線はらみ出しに伴う背後の崩落、
エプロン部全体が1m沈下、舗装版下に空洞あり
・ヤードに津波による漂流コンテナ散乱

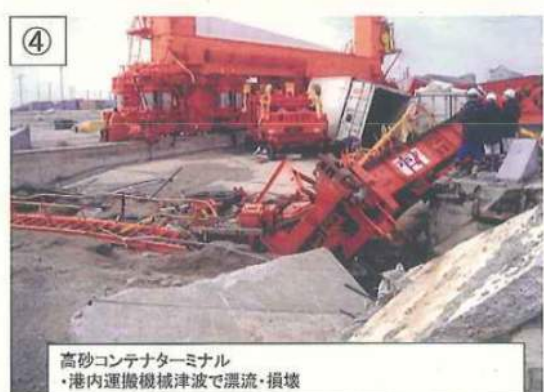
④

高砂コンテナターミナル
・港内運搬機械津波で漂流・損壊

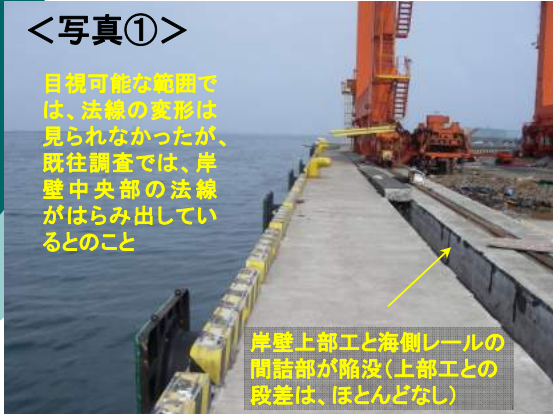
<写真①>

目視可能な範囲では、法線の変形は見られなかったが、既往調査では、岸壁中央部の法線がはらみ出しているとのこと

岸壁上部工と海側レールの間詰りが陥没(上部工との段差は、ほとんどなし)

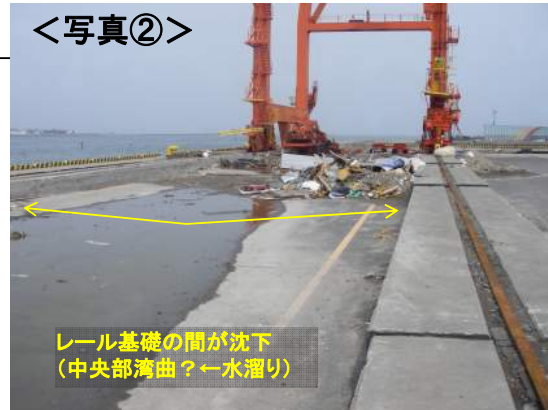
<写真②>

レール基礎の間が沈下(中央部湾曲?←水溜り)

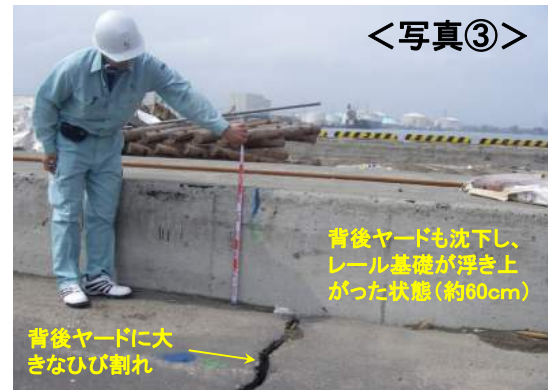
<写真③>

背後ヤードも沈下し、レール基礎が浮き上がった状態(約60cm)

背後ヤードに大きなひび割れ

- 高砂2号岸壁(-14m、鋼管矢板式、耐震強化)では、岸壁法線および上部工の変状は確認できなかったが、直背後のクレーンのレール間および背後のエプロン舗装版が大きく沈下し(測定では約60cm)、岸壁は使用不可能な状態であった。
- 沈下の原因としては、地震動により埋立土(岩ズリ)が液状化したことによるものと推定される。

- 仙台港区での岸壁の被災状況は、その多くが地震による法線の一部はらみ出しや背後荷捌ヤードの一部沈下程度であり、復旧や補強は比較的容易と思われる。(宮城県では、現在ほとんどの岸壁を「使用可能」としている。)
- 最も大きく被災していたのは、平成20年築造の「高砂2号岸壁(-14m、耐震強化岸壁:Kh=0.22)」であり、埋立地盤(岩ズリ)が液状化し、クレーン廻りやエプロンが70cm近く沈下し、使用できない状態となっていた。今後は、岩ズリの地震時の性状についての検証が必要であるとともに、構造体の健全性を確認し、埋立土の地盤改良等の対策を講じる必要があると考えられる。

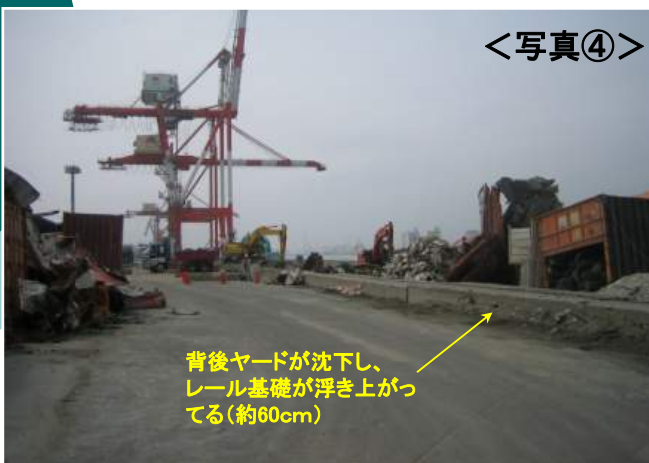
<写真④>

背後ヤードが沈下し、レール基礎が浮き上がっている(約60cm)

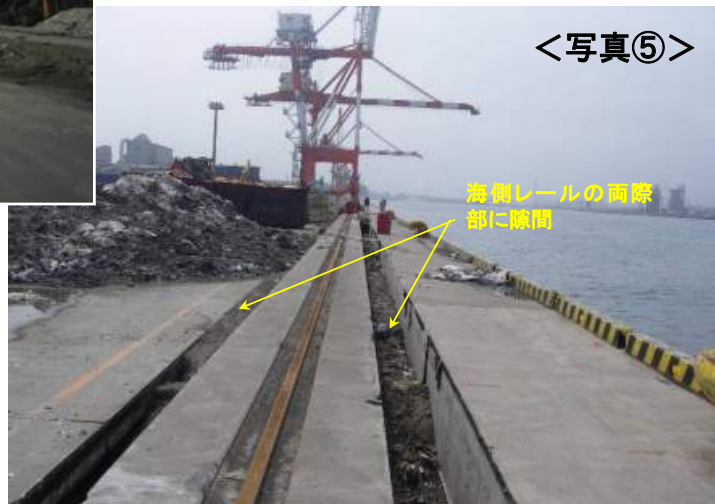
<写真⑤>

海側レールの両隣部に隙間

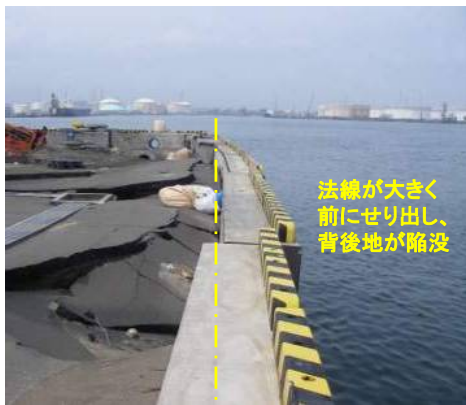
岸壁との隅角部は、護岸のはらみ出しに伴い、裏埋土が海に流出し地下埋設物までも崩壊

- 2号岸壁の東護岸は、法線のはらみ出しに伴い、護岸背後が陥没し、舗装や排水施設等が破壊している状態であり、特に岸壁との隅角部の破壊が激しく、裏埋材の海への流出も確認された。

- また、2号岸壁取付部の「東護岸」も、法線のはらみ出しに伴い、背後が大きく陥没し、舗装や排水施設等が破壊しており、岸壁との隅角部では裏埋材の海への流出も確認された。この護岸の復旧は、港湾計画にて前面水域(船溜まり)が埋立予定となっていることから、瓦礫等での前面水域の埋立と併せた対策が有効ではないかと考えられる。
- 「高松ふ頭岸壁(-12m、耐震強化: $K_h=0.25$)」については、高砂2号岸壁と同様の構造であるが、ほとんど健全であった。これは、平成19年の改修工事の裏埋土のセメント系固化材改良による効果であると考えられる。

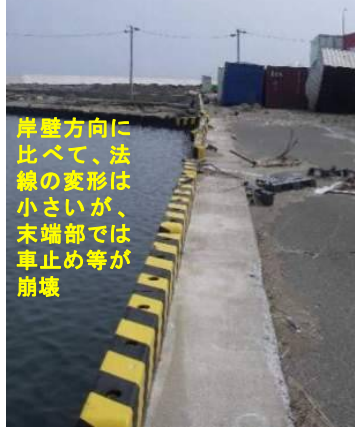
法線が大きく前にせり出し、背後地が陥没

岸壁方向に比べて、法線の変形は小さいが、末端部では車止め等が崩壊

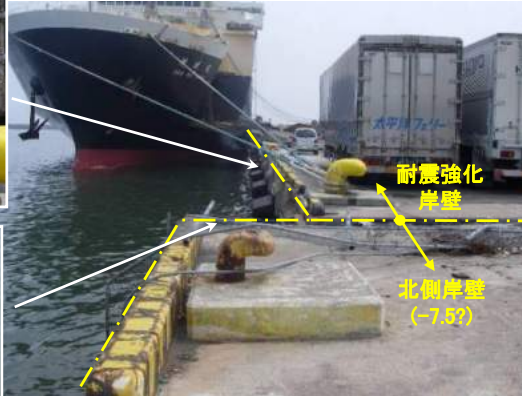
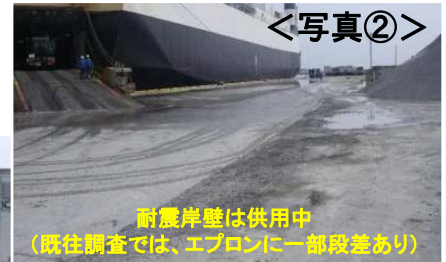
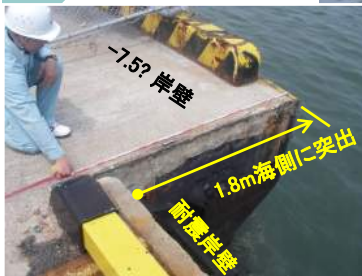
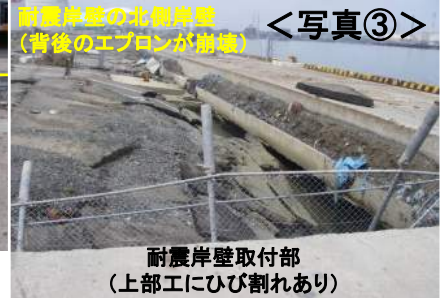
- 高松ふ頭岸壁には、目立った被害は確認できず、すでに船舶 (RORO船) が接岸し、荷役中であった。(既往の調査報告書によれば、荷捌ヤードが15~20cm程沈下したとのことであるが、すぐに復旧し、震災後、仙台港区で最初に船舶が接岸したとのことである。)
- 北側に隣接する岸壁は、大きく海側にせり出し(約1.8m)、背後のエプロンも崩壊していた。

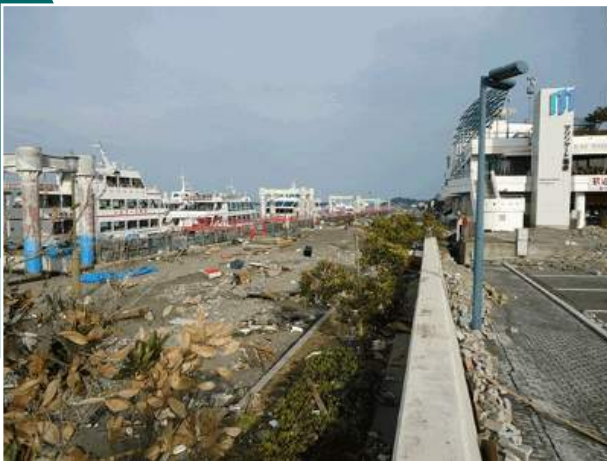
西埠頭(マリンゲート塩釜前)被災状況

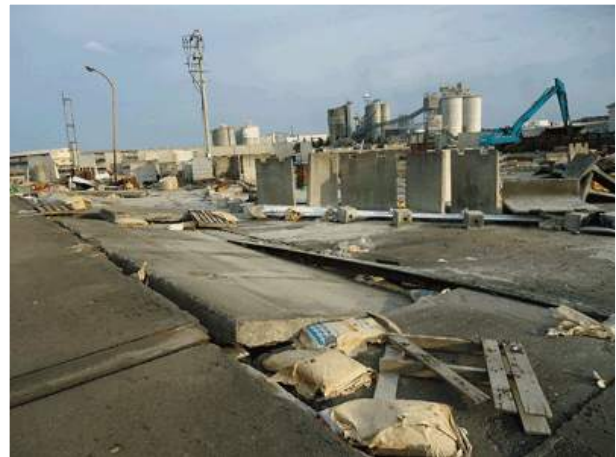
中埠頭(前面棧橋の渡版)被災状況

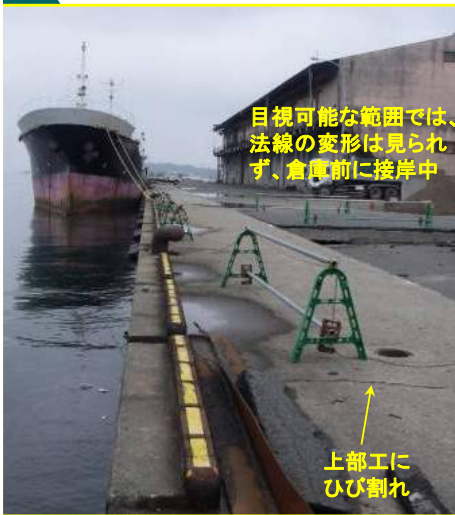
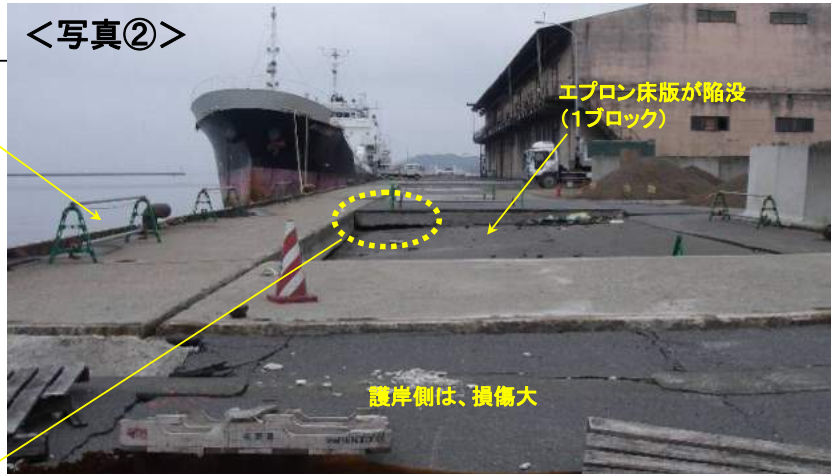
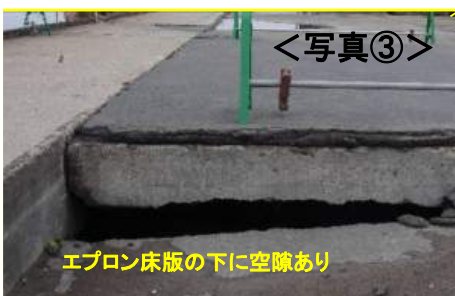
- 貞山ふ頭1号頭岸壁は、ふ頭側(西側)取付部付近のエプロン床版1ブロックが陥没していた。
- 陥没部の床版下部には空隙があり、鋼板セル式の構造形式において裏埋材が吸出しを受けていたとは考えにくいので、地震により裏埋材が液状化・沈下し、エプロン直下に空隙が生じたものと想定される。このことから、他の床版下においても空洞化が生じている可能性があることから、早急な調査が必要であると考えられる。

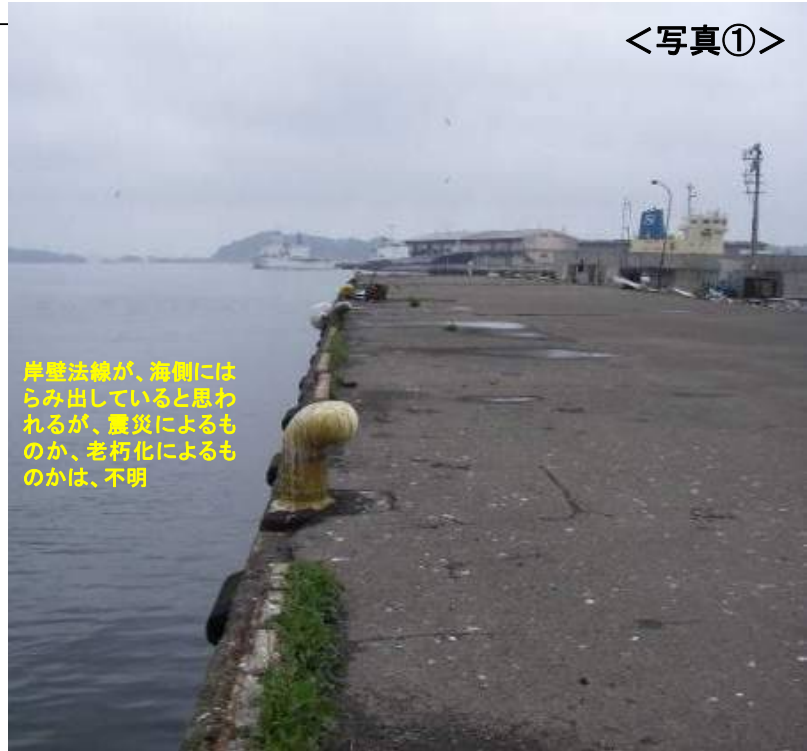
<写真①>

岸壁法線が、海側にはらみ出していると思われるが、震災によるものか、老朽化によるものかは、不明

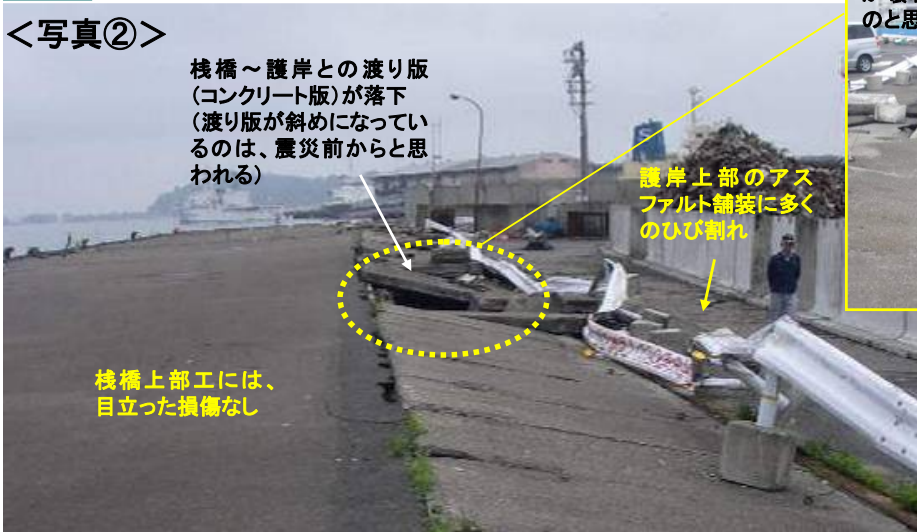
<写真②>

棧橋～護岸との渡り版(コンクリート版)が落下(渡り版が斜めになっているのは、震災前からと思われる)

護岸上部のアスファルト舗装に多くのひび割れ

棧橋上部工には、目立った損傷なし

地震により、護岸側の止壁が壊れ、渡り版が外れたものと思われる

- 中ふ頭前面棧橋(横棧橋式)は、震災前から老朽化によって使用制限がなされていた。
- 今回の調査では、法線が一部はらみ出しているように思えるが、棧橋上部工には特に目立った損傷は認められなかった。しかしながら、棧橋～土留護岸間のコンクリート製の渡り版が、損傷・落下しており、護岸の上部のアスファルト舗装にも多くのひび割れが生じている。
