10. 仙台空港

平成23年6月1日
調査実施

調査団メンバー: 八谷 好高 理事
菅野真弘 調査役
大木秀雄 調査役
※ 東京航空局 仙台空港事務所
須藤 施設運用管理官

5-1. 現地の被災状況のまとめ(調査結果)

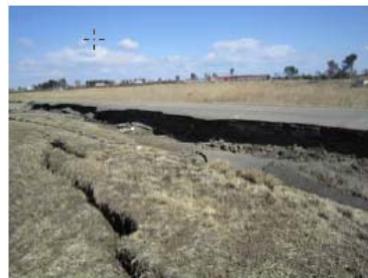
② 場周道路の被災

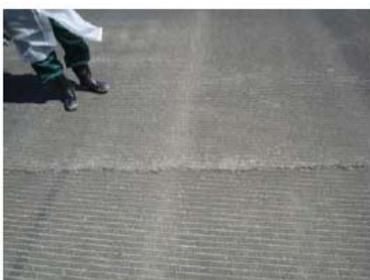
③ 滑走路のひび割れ

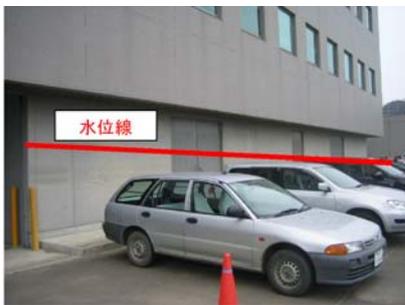
庁舎について水位の跡

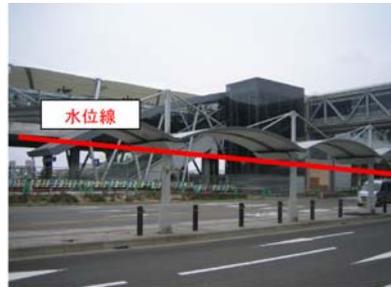
現在の状況に 左写真水位位置を記入

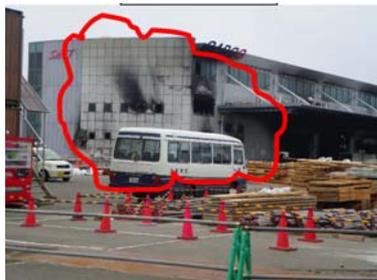
SCAT火災後状況

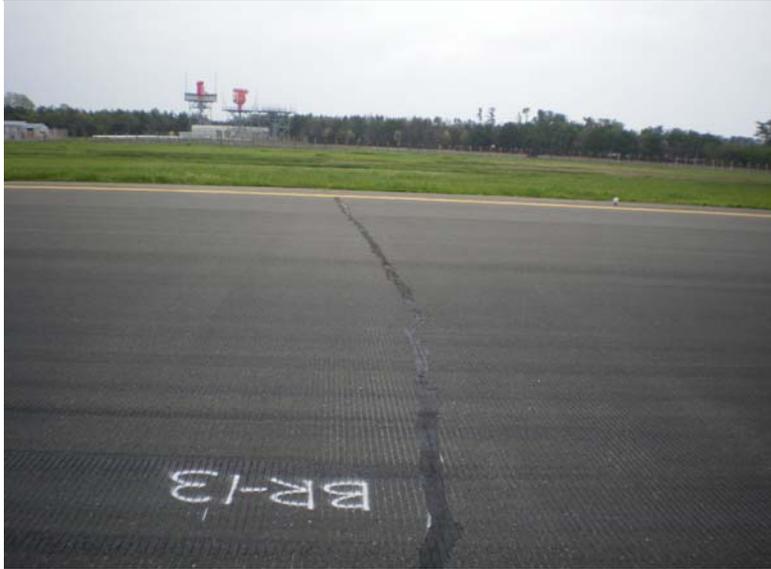
B滑走路横断ひび割れ

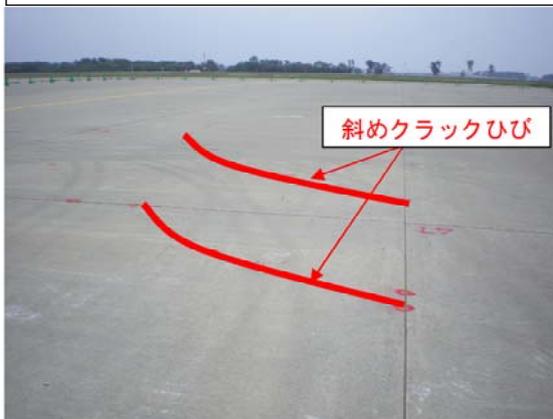
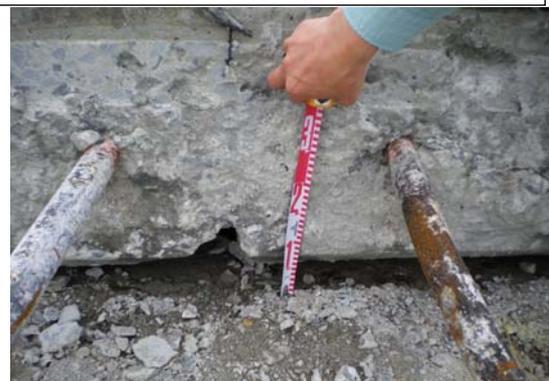
エプロンスポット#2,#3 ひび割れ、CO版と路盤の間の空隙

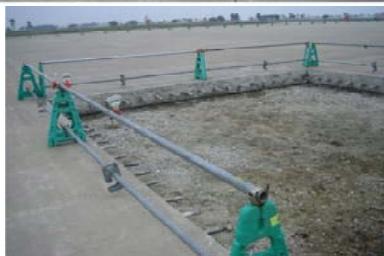
約8cmの空隙

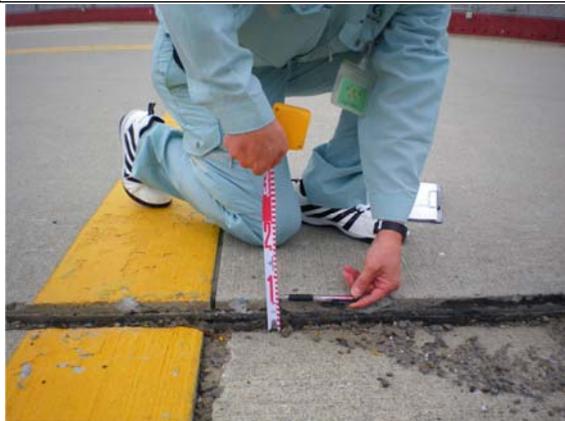
段差発生

約6cmの段差

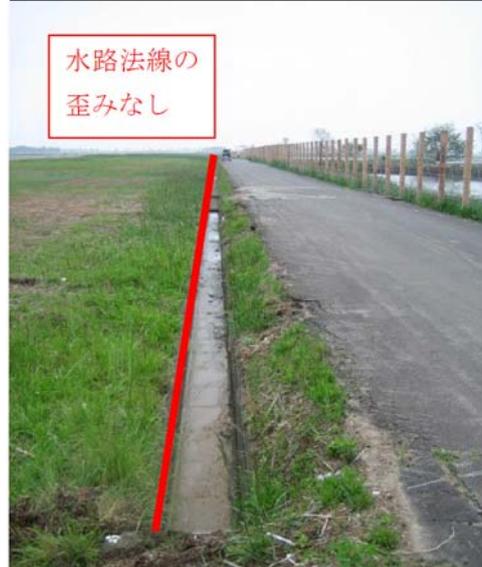
場周道路脇U型水路

水路法線の
歪みなし

地震の影響なし

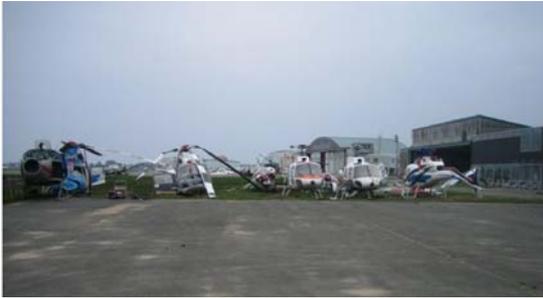
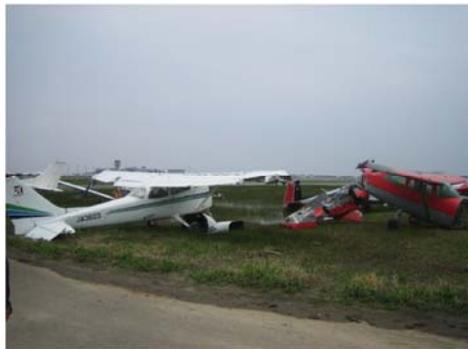
被災した小型飛行機

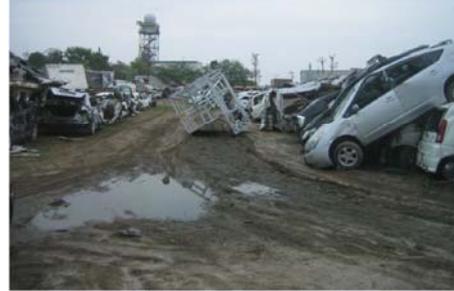
被災した自動車

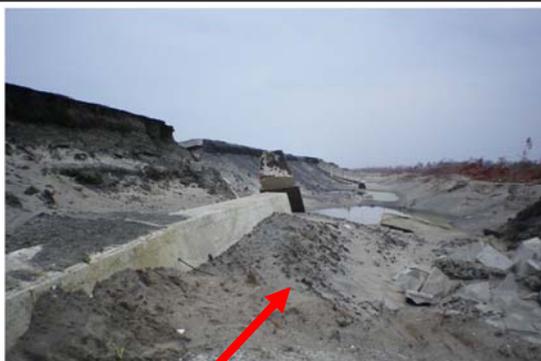
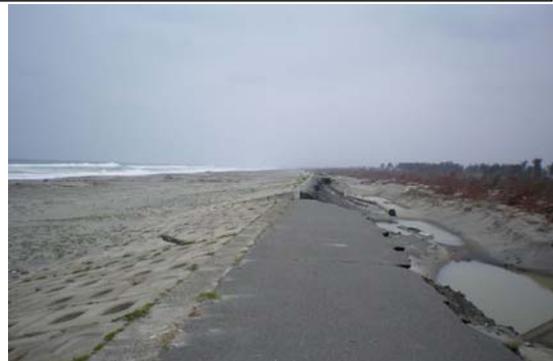
護岸の被災状況(仙台空港から約1km)

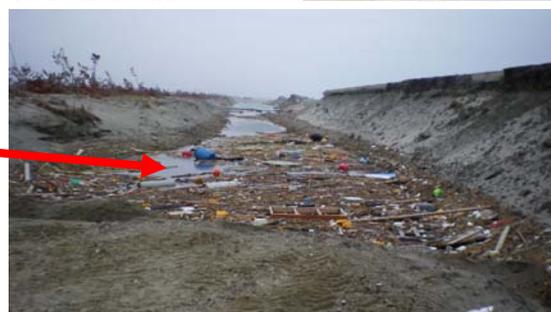
護岸裏側は
流されている
