# 相馬港

平成23年6月

メンバー: 佐藤理事 萬年企画課長  
木村支部長 亀井調査役

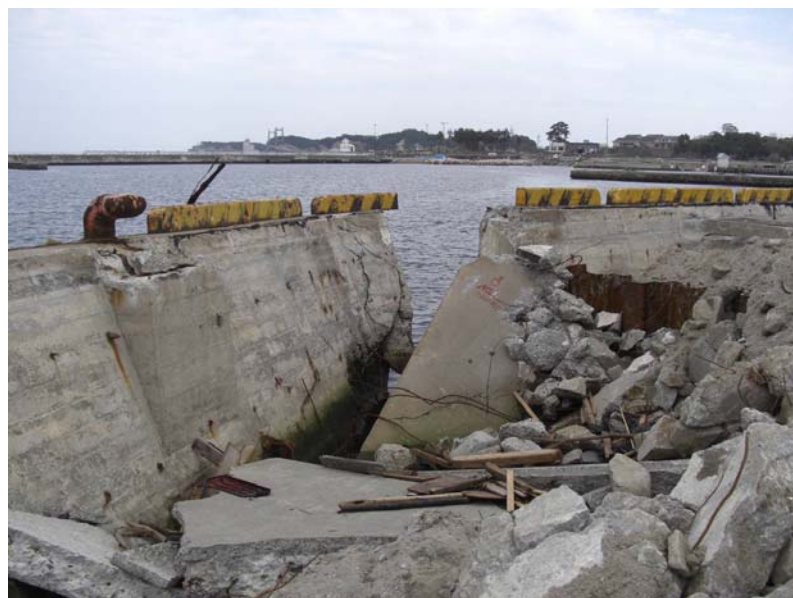
岸壁(-5.5m)〔矢板式〕

地震、エプロン下部の液状化によりエプロン表面、岸壁構造が破損

土砂流出

津波の引き波で土砂の流出が一気に加速

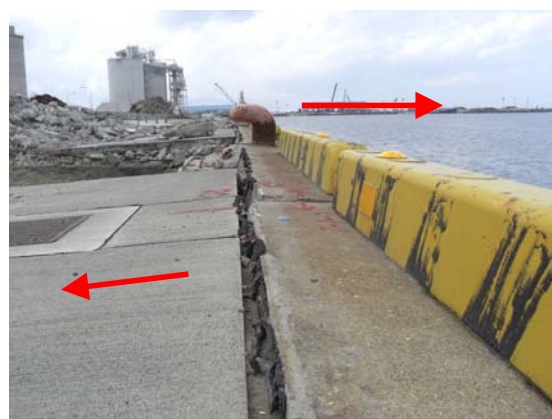
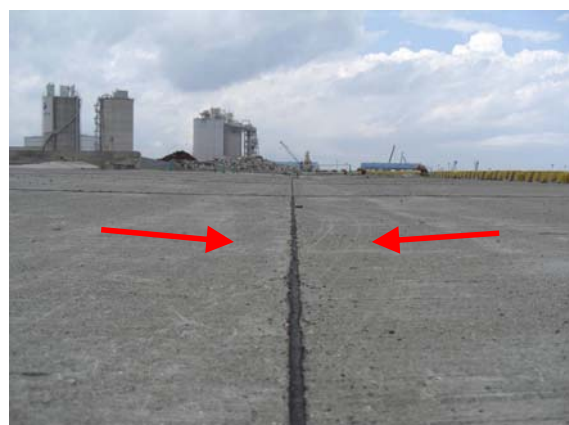
岸壁(-5.5m)〔矢板式〕

- ・岸壁が前掲
  - 地震の揺れ＋液状化
- ・エプロン沈下
  - 液状化による土砂流出

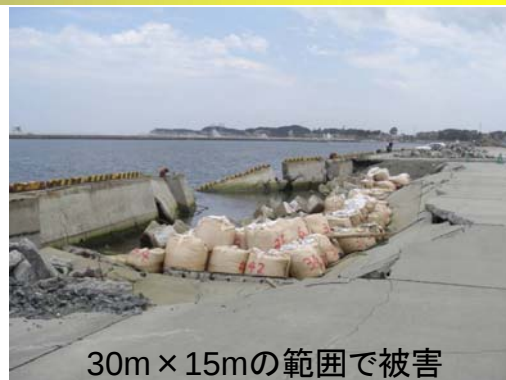
地震、エプロン下部の液状化によりエプロン表面、岸壁構造が破損

土砂流出

津波の引き波で土砂の流出が一気に加速

30m × 15mの範囲で被害

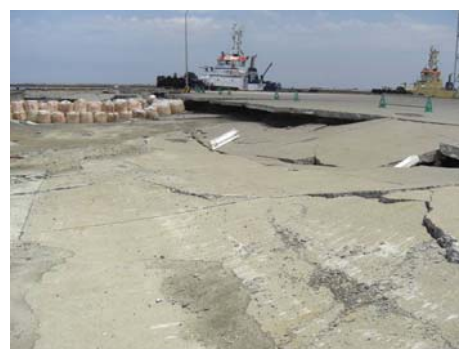
岸壁(-5.5m)〔直立消波式〕

岸壁背後エプロン陥没

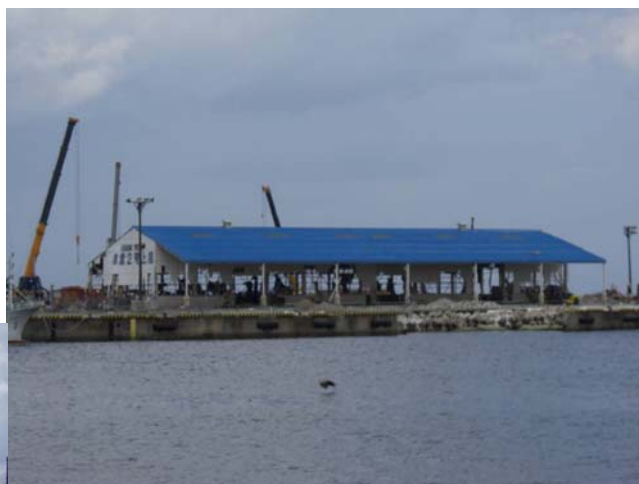
上屋：津波により壁が流出

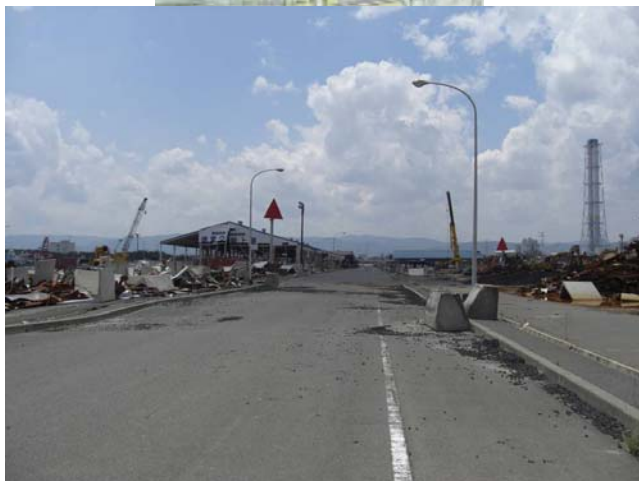
ふ頭内道路：うねり、陥没多数

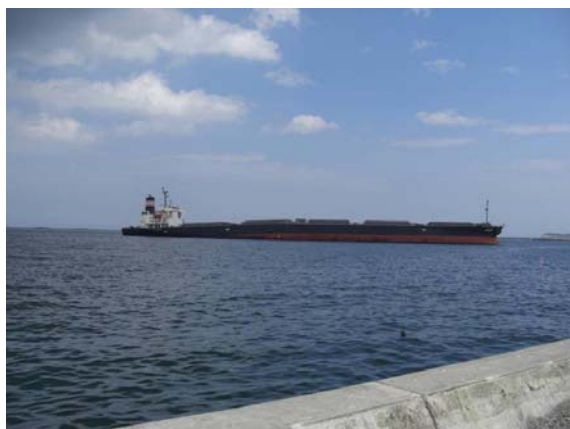
石炭運搬船(座礁 船体損傷)

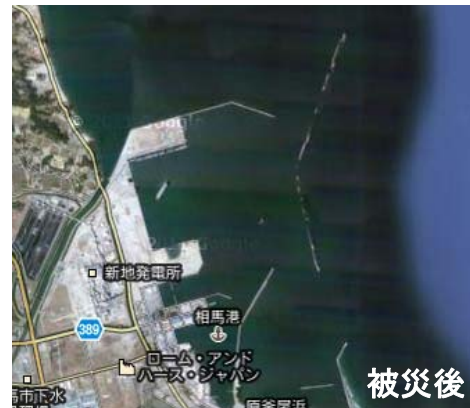
被災後

北側の堤頭部4函を除き全てのケーソンが滑動し、港内側に傾斜またはマウンドから転落

被災の過程は、釜石湾口防波堤と同じと考えられる。

- ・岸壁において「地震の揺れ」、「液状化」と「津波による吸い出し」が合わさったと考えられる被害が確認出来た。  
津波が来襲したため、液状化の痕跡は確認出来ず。
- 地震の揺れ＋液状化土圧→岸壁損傷→砂が流出→エプロン損傷  
→津波襲来→引き波の際に吸い出し→被害拡大
- ・ふ頭内の上屋については、外壁が流され、施設内にコンテナ、がれき等が散乱しており、津波による被害を受けていた。
- ・荷役機械については、海中に転倒、一部水没していた。津波によるものと推察される。
- ・ふ頭内道路には、全体的にうねりが生じており、大きな陥没部分も数箇所、発生していた。
- ・港全体の静穏度確保のためにも沖防波堤の復旧は不可欠

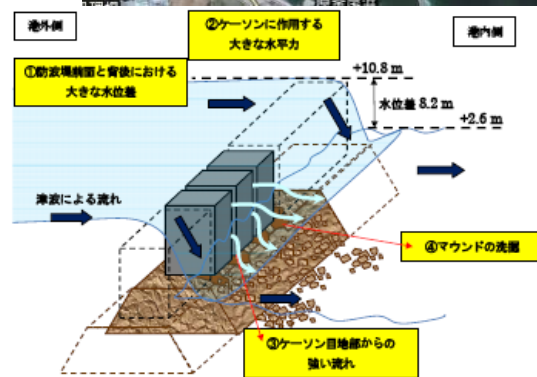
(図中の数字は、釜石湾口防波堤のもの)
