## INTRODUCTION

The composite pavement, where hot mix asphalt layers were placed on continuous reinforced concrete slabs over the subbase, was constructed at an endmost portion of Narita International Airport runway between autumn of 2011 and spring of 2012. However, several months after its opening to the traffic, some distress came appear on the pavement surface. Several types of distress such as delamination of HMA layers, white spots appeared on the surface, black spots appeared on the surface, stains at construction joints and flow of HMA around airport lightings, have been found.

### DISTRESS FOUND ON COMPOSITE PAVEMENT SURFACE

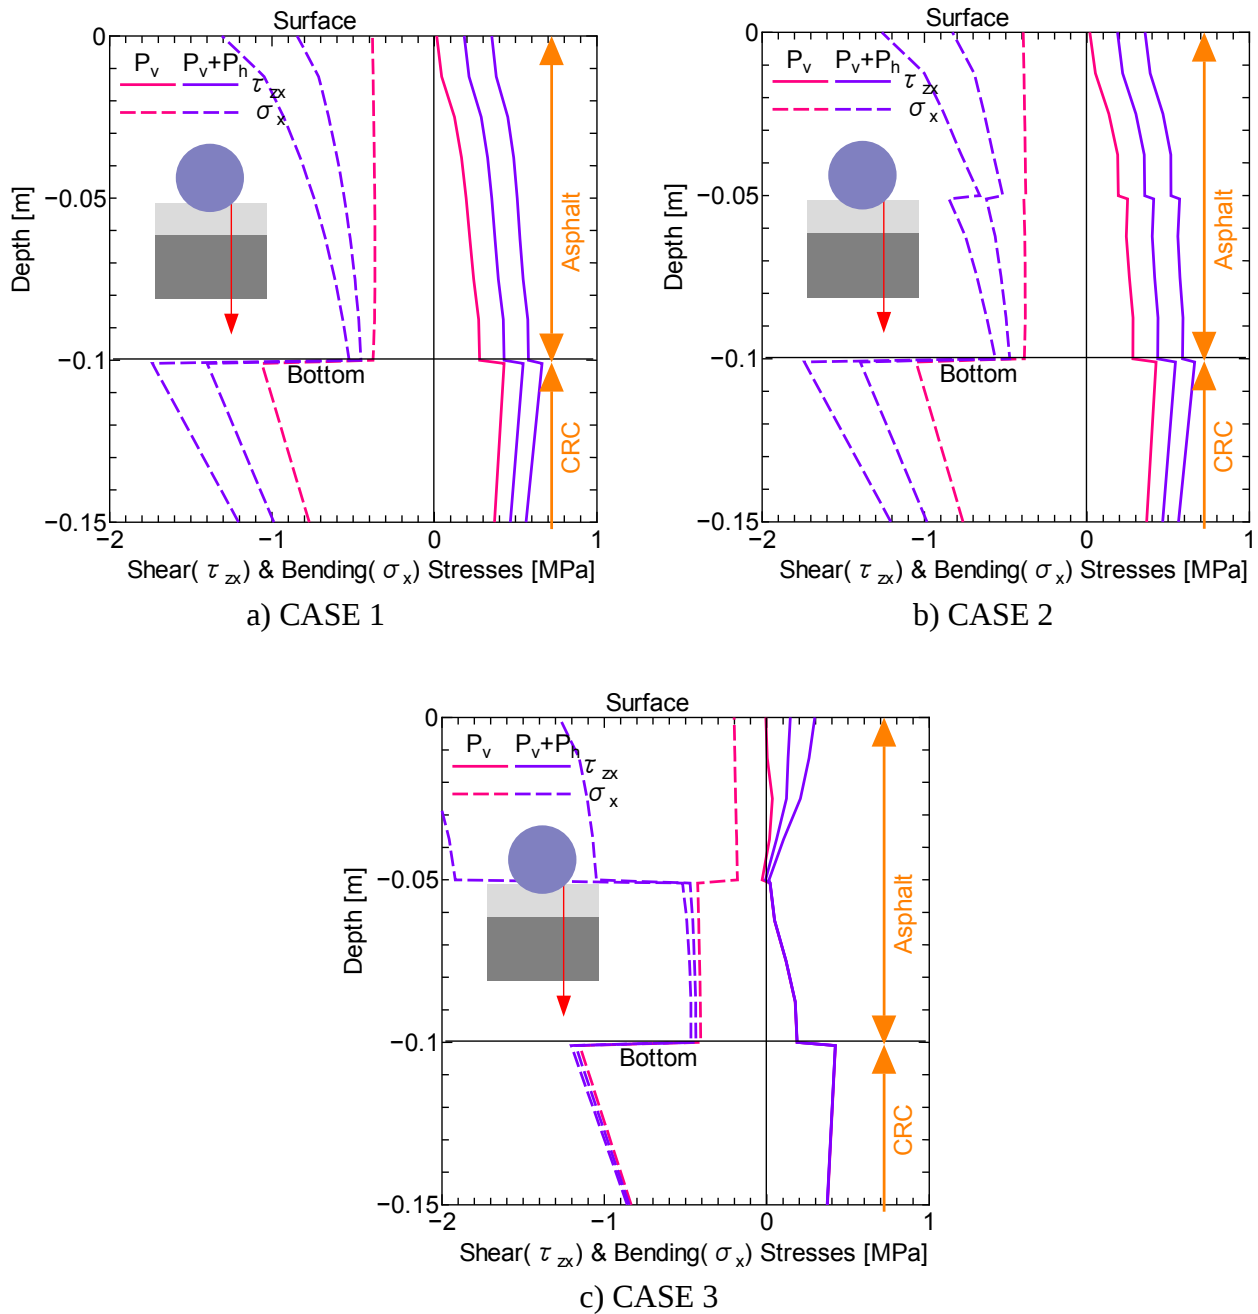
図-5 車輪縁部でのせん断応力および曲げ応力の深さ方向の分布

水平荷重が増加するにつれて、せん断応力と曲げ応力の両者が増加することは全てのケースについてみられる。CASE 1の場合は表層と基層内の応力には連続性がみられ、表層と基層間の境界面における接着強度が確保できていれば剥離の危険性は少ないと考えられる。しかし、アスファルト混合物層とコンクリート版との境界面におけるせん断応力と曲げ応力はアスファルト混合物層内のものよりもはるかに大きいことから、この部分における剥離が懸念される。これは、CASE 2のように、表層と基層で弾性係数が異なる場合も同様である。

これに対して、表層と基層の間の接着強度が小さいと考えられる CASE 3 では、境界面でのせん断応力が極端に増加することと、表層内のせん断応力が増加することがわかる。しかも、いずれも水平荷重の増加につれてせん断応力も増加することが明確である。

三次元有限要素法による解析の結果から、水平荷重が大きい箇所において、層間接着力が小さく、しかも表層の強度が小さい場合にアスファルト混合物の剥離が生ずる危険性が大きいことが明らかになった。
