# 点検診断結果を活用した港湾施設の 劣化度判定に関する事例の類型化

## PATTERNIZING OF JUDGMENT EXAMPLES OF DETERIORATION DEGREES OF PORT FACILITIES BASED ON INSPECTION RESULTS

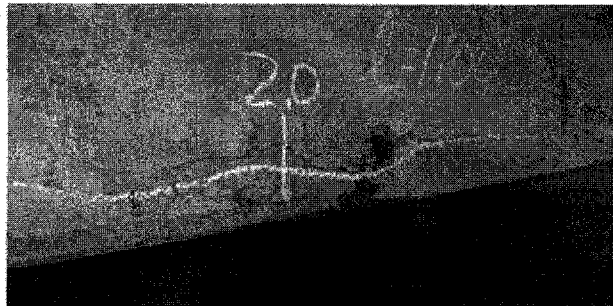
| 項目 | 内容 |
|---|---|
| 判定 | b |
| 判定基準案<br>(該当項目のみ記載) | はり・ハンチ:<br>■幅3mm未満の鉄筋軸方向のひび割れがある.<br>■錆汁が部分的に発生している.<br>スラブ:<br>■錆汁が部分的に発生している. |

写真-1 はり部の幅3mm未満の鉄筋軸方向のひび割れ

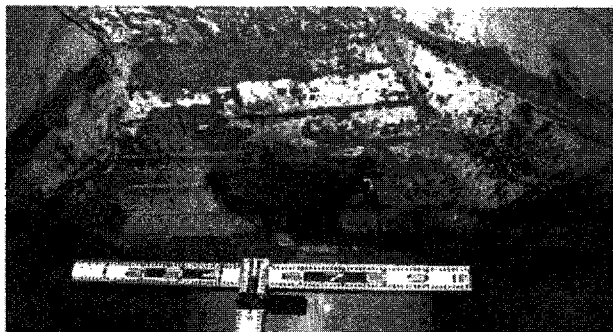
写真-2 杭頭部に部分的に発生している錆汁

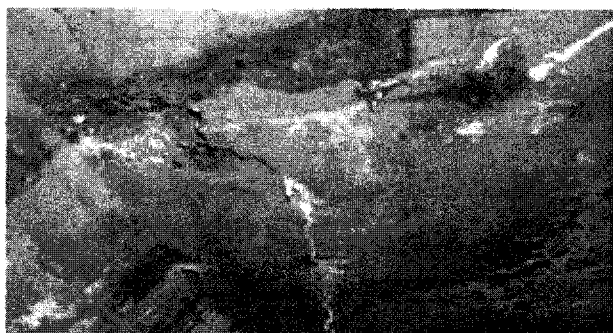
栈橋の代表的な変状の発生、進行の過程としては、上部工のひび割れや杭の腐食、突発的な波浪による上部工コンクリートの損傷などが挙げられる。写真-3は、栈橋のスラブの劣化の事例で、手前側の部分的な錆汁の発生（「b」判定）とゲル状の吐出析出物（「c」判定）が同一スラブ内で確認された事例である。この場合のスラブの劣化度判定は、より厳しい状況の「b」判定となるが、写真-3のように複合的に劣化しているケースは多く、それぞれの要因を整理することが補修工法検討時に重要な情報となる。

写真-3 スラブの複合的な変状

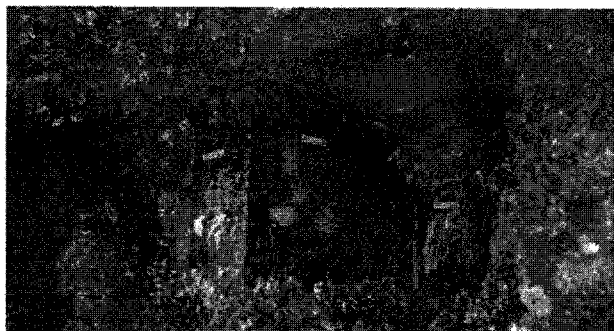
| 項目 | 内容 |
|---|---|
| 判定 | b |
| 判定基準案 | ■L. W. L. 付近に孔食がある.<br>■全体的に発錆がある. |

写真-5 鋼矢板の全体的な錆の発生

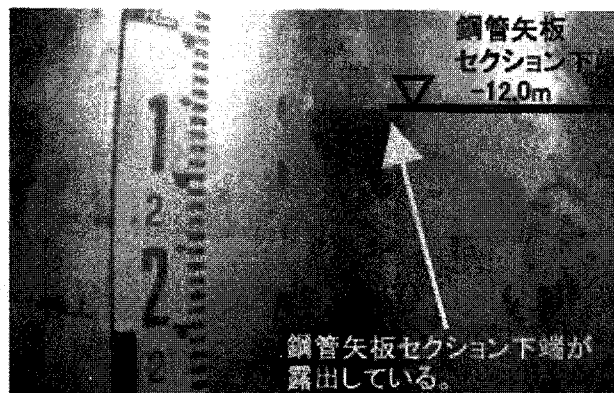
写真-6 鋼管矢板のセクション下端露出状況

写真-6は、鋼管矢板のセクション下端の露出状況写真である。鋼矢板のセクションは矢板の長さと同様であるが、鋼管矢板のセクションの長さは一般的に鋼管部分より短い。この変状は船舶のサイドスラスタにより海底地盤(砂地盤)が部分的に洗掘されたことが主な原因と考えられており、「a」判定である。この変状箇所は、維持管理上の重要ポイントである。この部分から土砂の流出や岸壁背面エプロン部の陥没も確認された事例である。

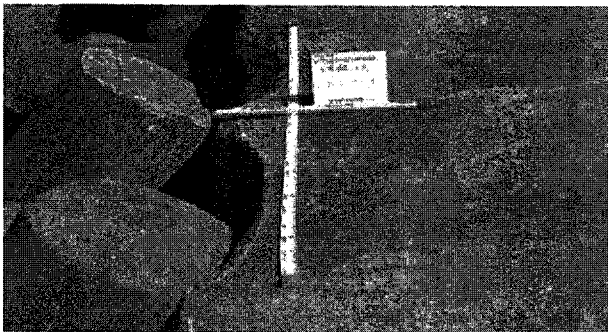
| 項目 | 内容 |
|---|---|
| 判定 | b |
| 判定基準案 | <ul style="list-style-type: none"> <li>■幅1cm以上のひび割れがある。</li> <li>■小規模な欠損がある。</li> </ul> |

写真-7 上部工の小規模な欠損（ひび割れあり）

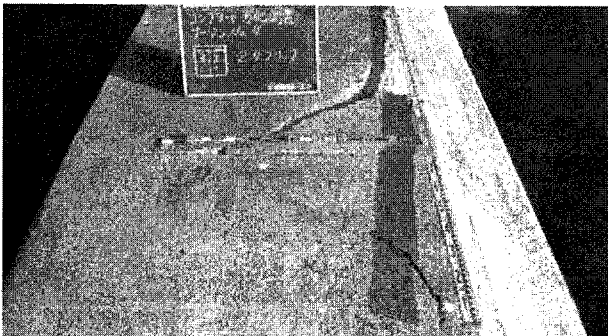
写真-8 パラペットの小規模な欠損

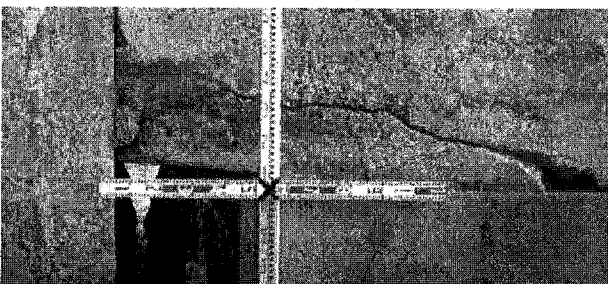
表-6～7，写真-7～11，図-2に防波堤の変状の事例を示す。写真-9は，上部工の欠損と40cm程度の目地の開きが確認された。特に目地の開きにおいては，建設当初からの状態とも考えられ，初回点検の記録の確認が必要な事例の一つである。

写真-9 上部工の欠損（目地開きあり）

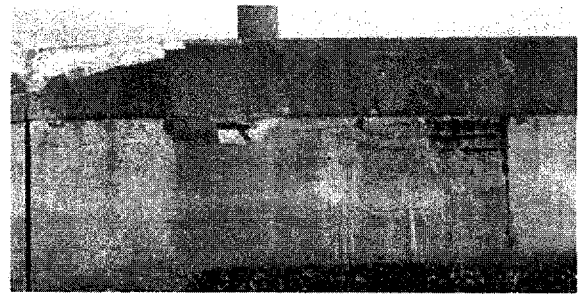
| 項目 | 内容 |
|---|---|
| 判定 | b |
| 判定基準案 | <ul style="list-style-type: none"> <li>■複数方向に幅3mm程度のひび割れがある。</li> <li>■広範囲に亘り鉄筋が露出している。</li> </ul> |

写真-10 本体工鉄筋の広範囲露出状況（気中部）  
（上部工の欠損，ひび割れあり）

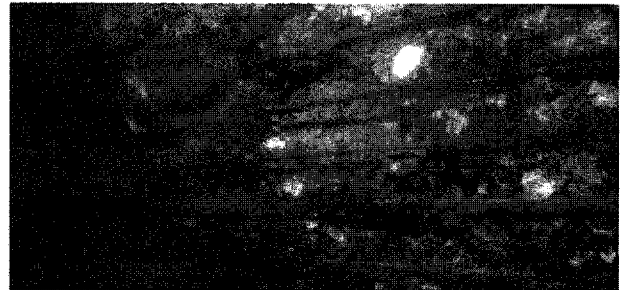
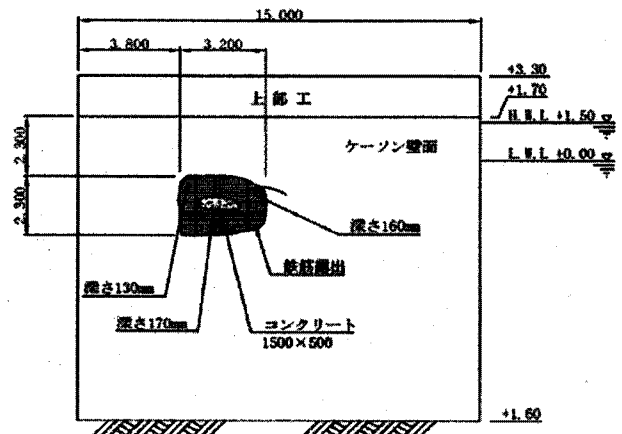
写真-11 本体工鉄筋の広範囲露出状況（水中部）

図-2 ケーソン損傷正面図（写真-11を図化）

写真-11はケーソン本体工の水中部の鉄筋露出状況の写真であり，原因は外部からの衝突によるものと推定される。中詰材の流出は見当たらない。図-2は写真-11を図化したものであるが，これらが示すように水中部の写真は，局所的な撮影になり変状の全体像が把握できない欠点を有している。

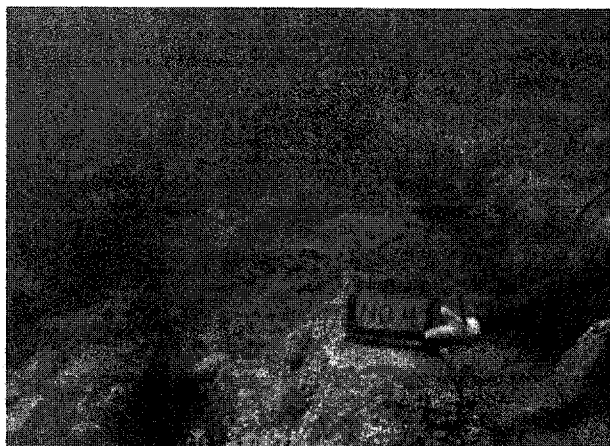
写真-12は、被覆工の法尻の被覆ブロック消失箇所（「a」判定）である。写真-13は、同じく法尻の深さ30cmの洗掘箇所であるが、写真では局所的で全体像が把握できない。このような場合は、必要に応じて平面図やコメントを準備し、判定根拠を補完することが必要である。

写真-12 被覆ブロック消失箇所（「a」判定）

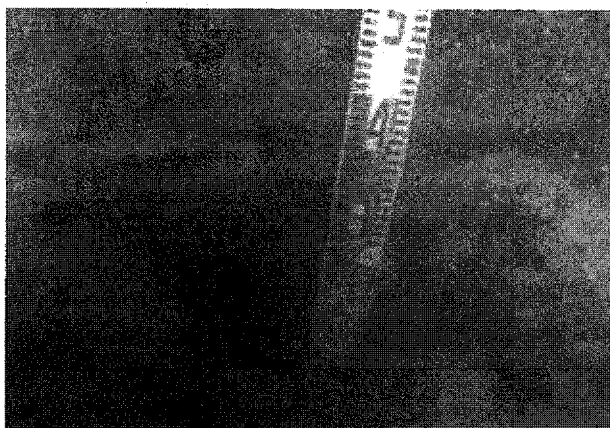
写真-13 被覆工法尻の30cmの洗掘状況（「b」判定）

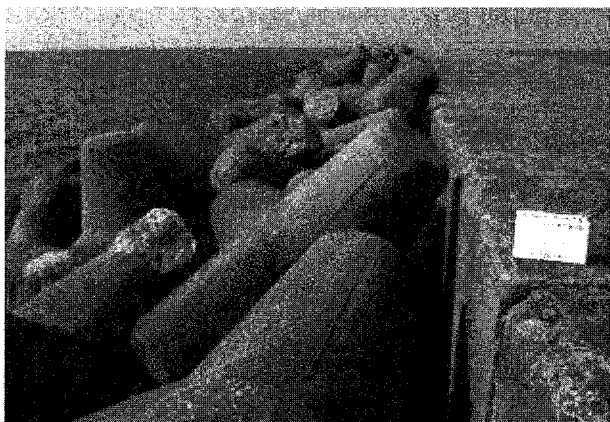
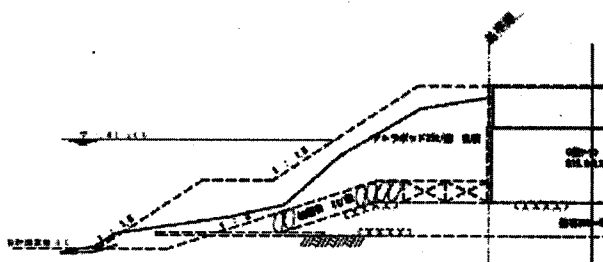
写真-14は、消波ブロック被覆式防波堤の消波ブロックの変状を撮影したものである。図-3には、その断面図を標準断面図と比較できるように示した。図やコメントを活用することは、定点観測が不可能な場合の一つの有効な手法であると考えられる。

写真-14 消波ブロックの断面減少状況

図-3 断面図（建設当初と調査結果の比較）
