# 超高解像度カメラとAIを用いたコンクリート構造物の戦略的次世代型点検システムの開発と維持管理計画の策定支援

金沢大学 融合研究域 融合科学系  
准教授 藤生 慎

# 本研究の目的

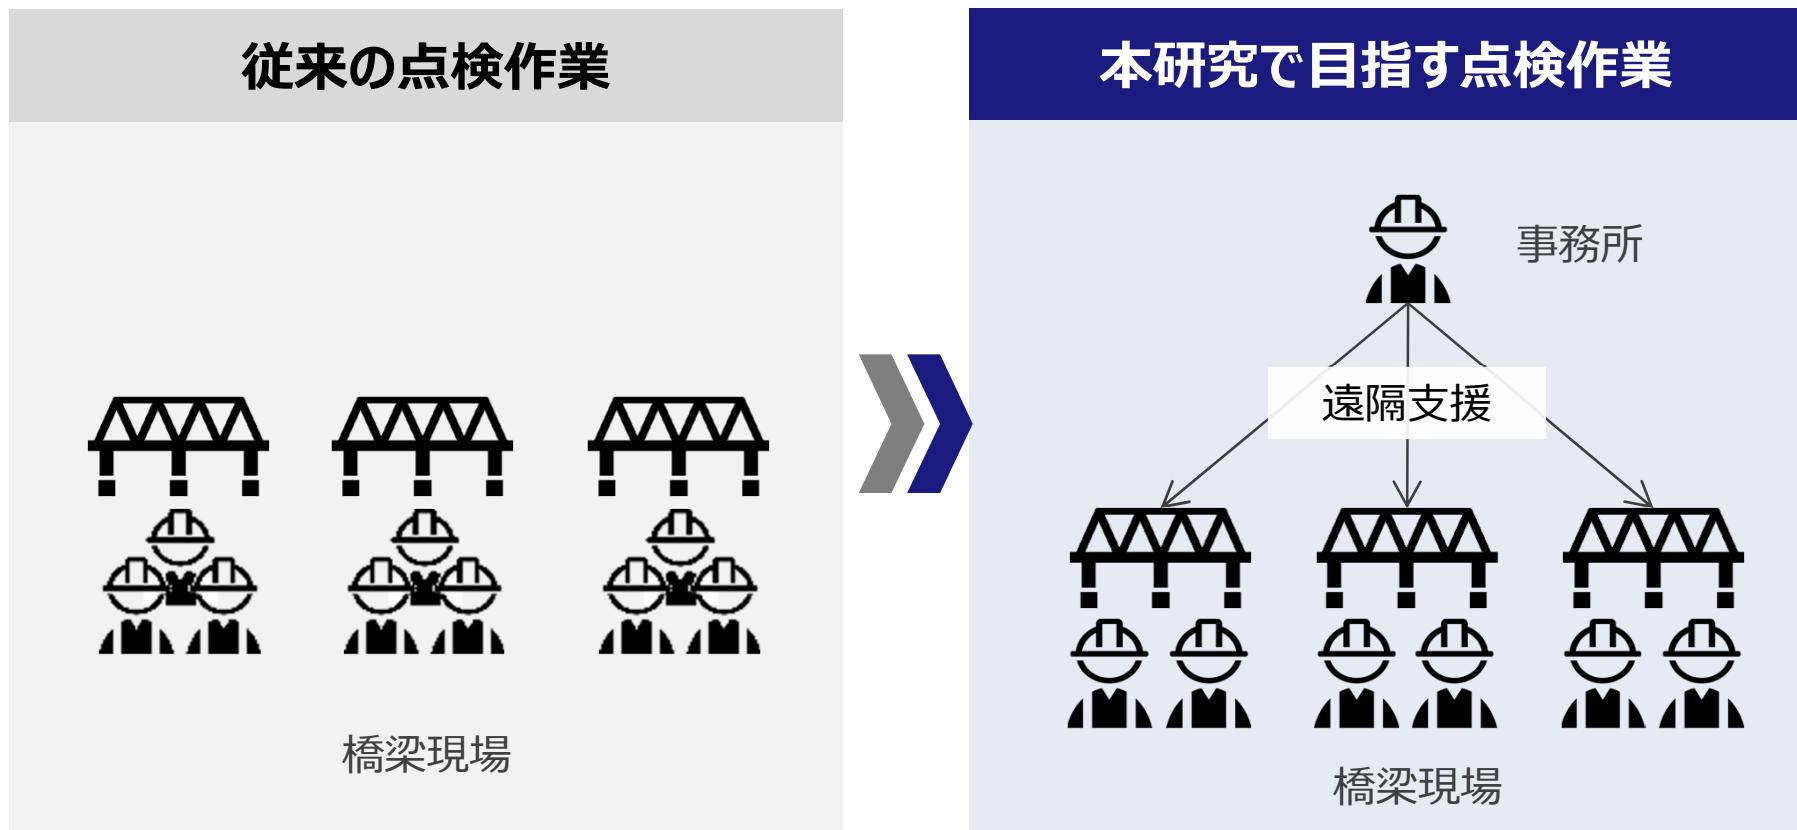
## 【本研究の目指す橋梁点検の省力化】

- 橋梁技術者的人材不足という課題に対し、点検作業における省人化を目指す。
- 遠隔支援で橋梁現場への移動時間の削減や複数の橋梁点検の支援を行う。

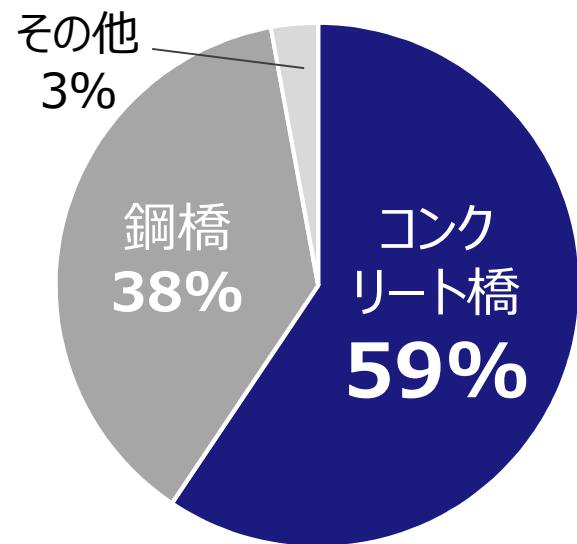
橋梁種別の割合

※橋長15m以上の17.5万橋。

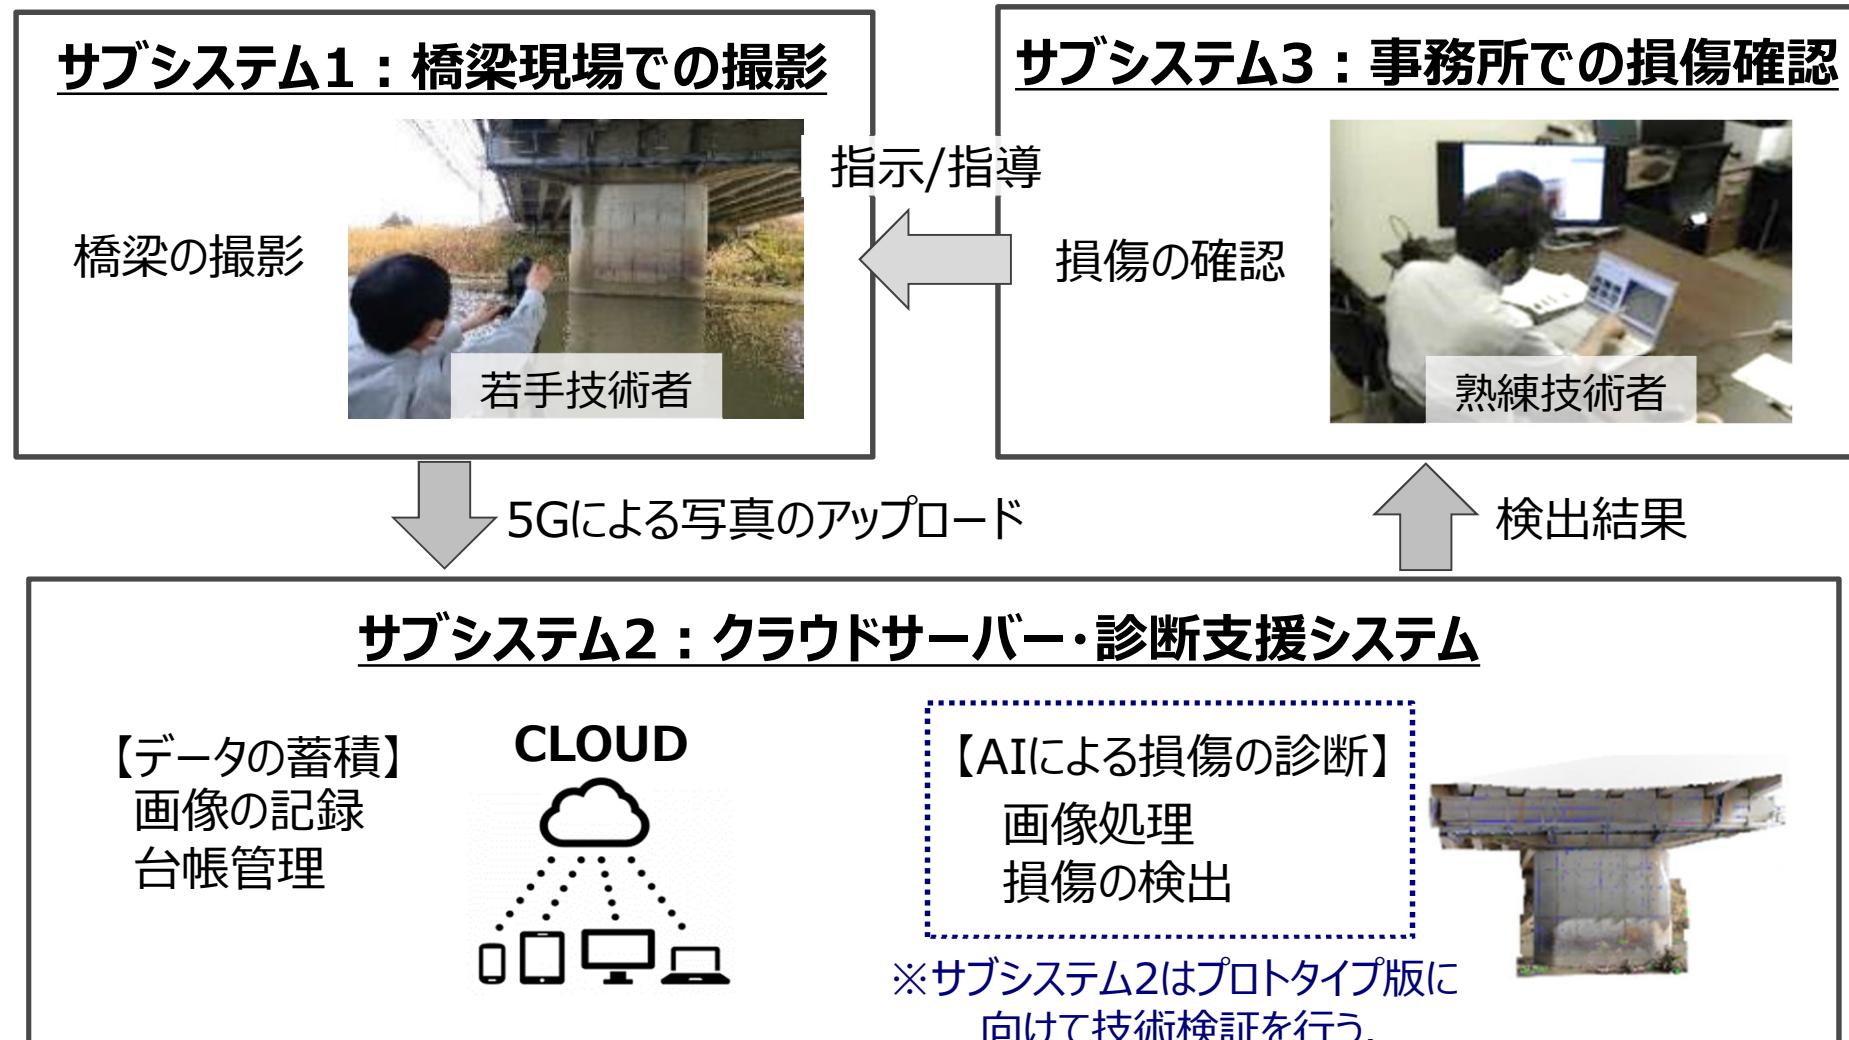
- 橋梁のリアルタイム遠隔点検支援システムは3つのサブシステムからなる。

- 遠隔点検支援システムの概念設計に向けて、各サブシステムごとの検証を行う。

## サブシステム1：橋梁現場での撮影

- ・ 橋梁の撮影
- ・ 5Gを活用した  
画像のアップロード

## サブシステム3：事務所での損傷確認

- ・ 遠隔地における  
損傷程度の診断
- ・ 現場と遠隔地の連携

## サブシステム2：クラウドサーバー・診断支援システム

- ・ 複数損傷の自動検出
- ・ 損傷検出の視認性の高度化

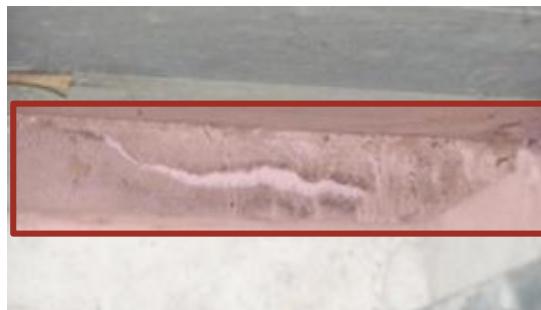
矩形検出

- ・損傷形状が**不明瞭**
- ・学習データの**作成稼働が少ない**

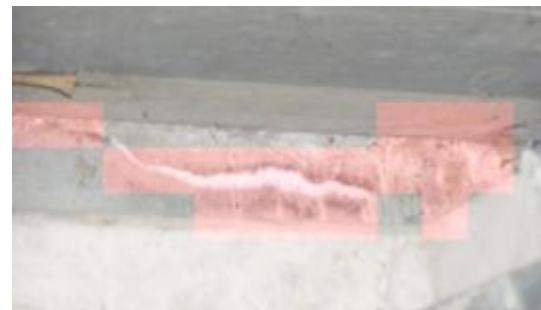
メッシュ検出

- ・損傷形状を**大まかに把握**
- ・学習データの作成稼働はセグメンテーションより**少ない**

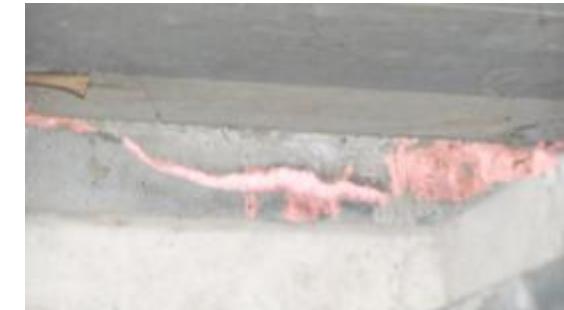
セグメンテーション

- ・損傷形状が**鮮明**
- ・学習データの**作成稼働が大きい**

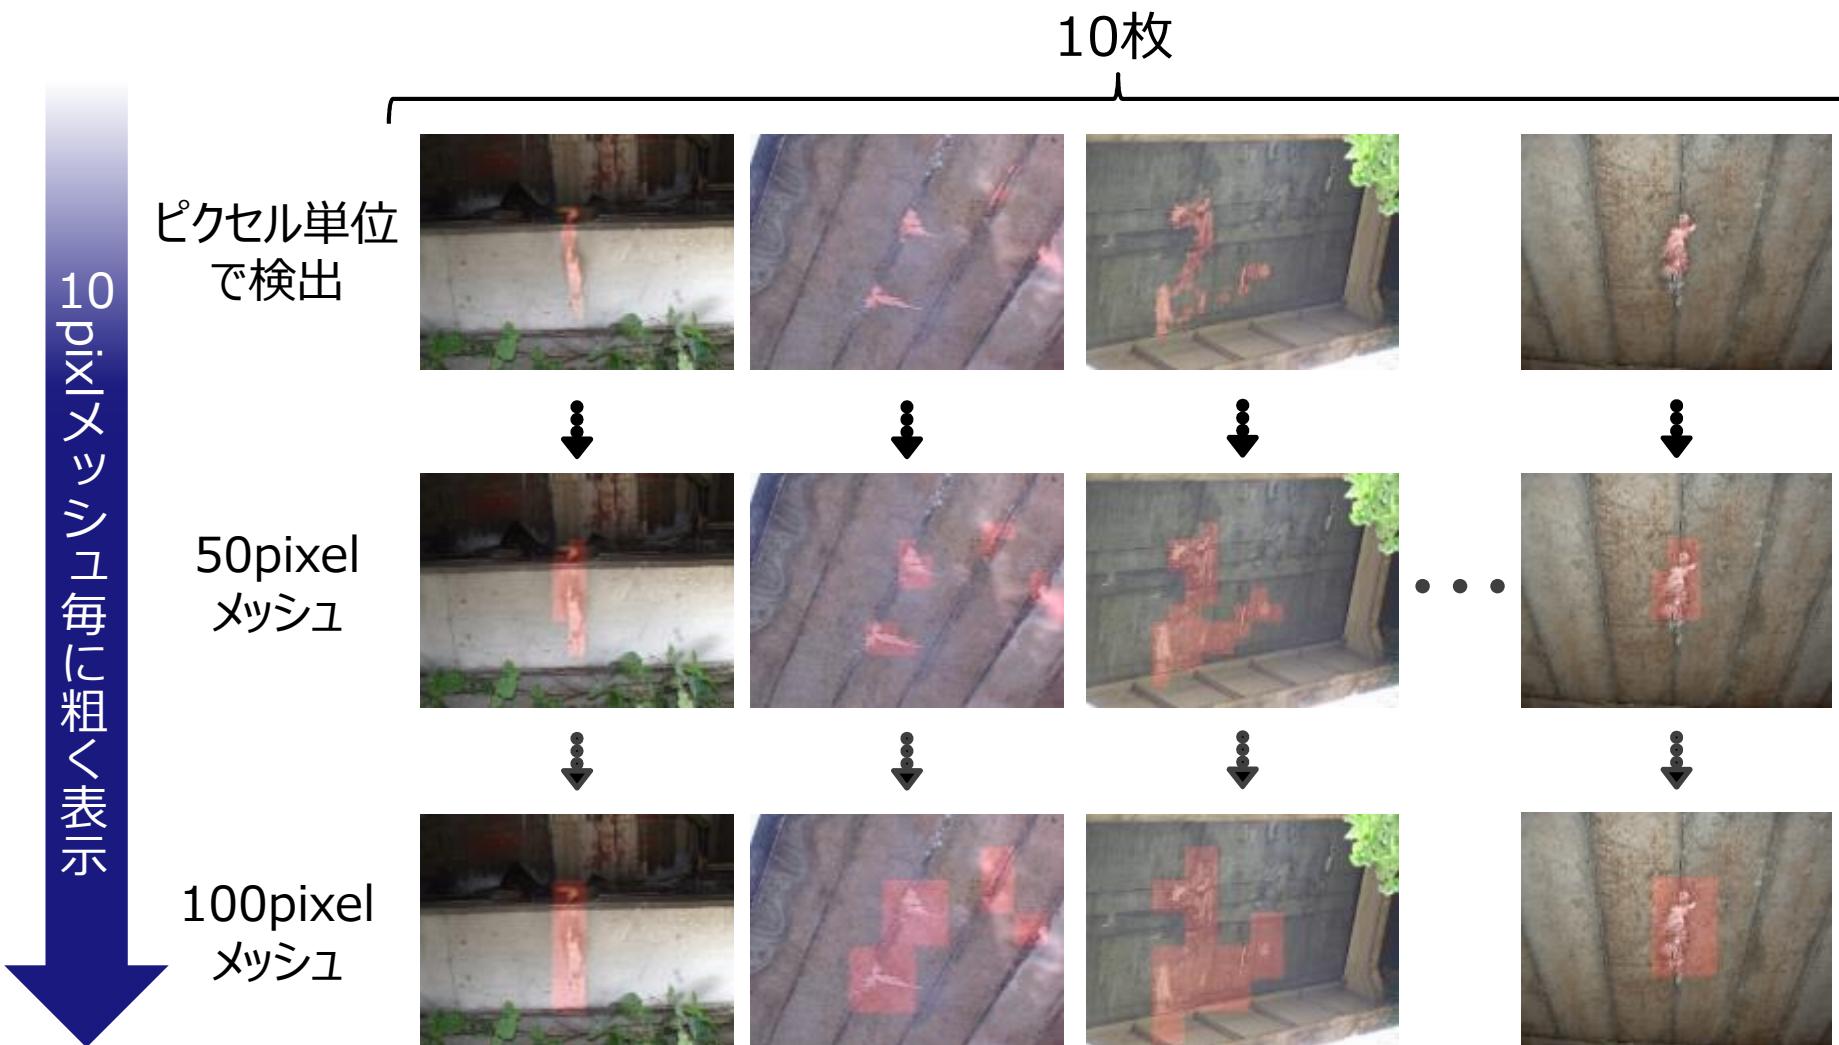
# 遊離石灰の検出結果のメッシュ表示

- 遊離石灰の検出結果をピクセル単位から10pixelメッシュ毎に検出表示をだし分け.

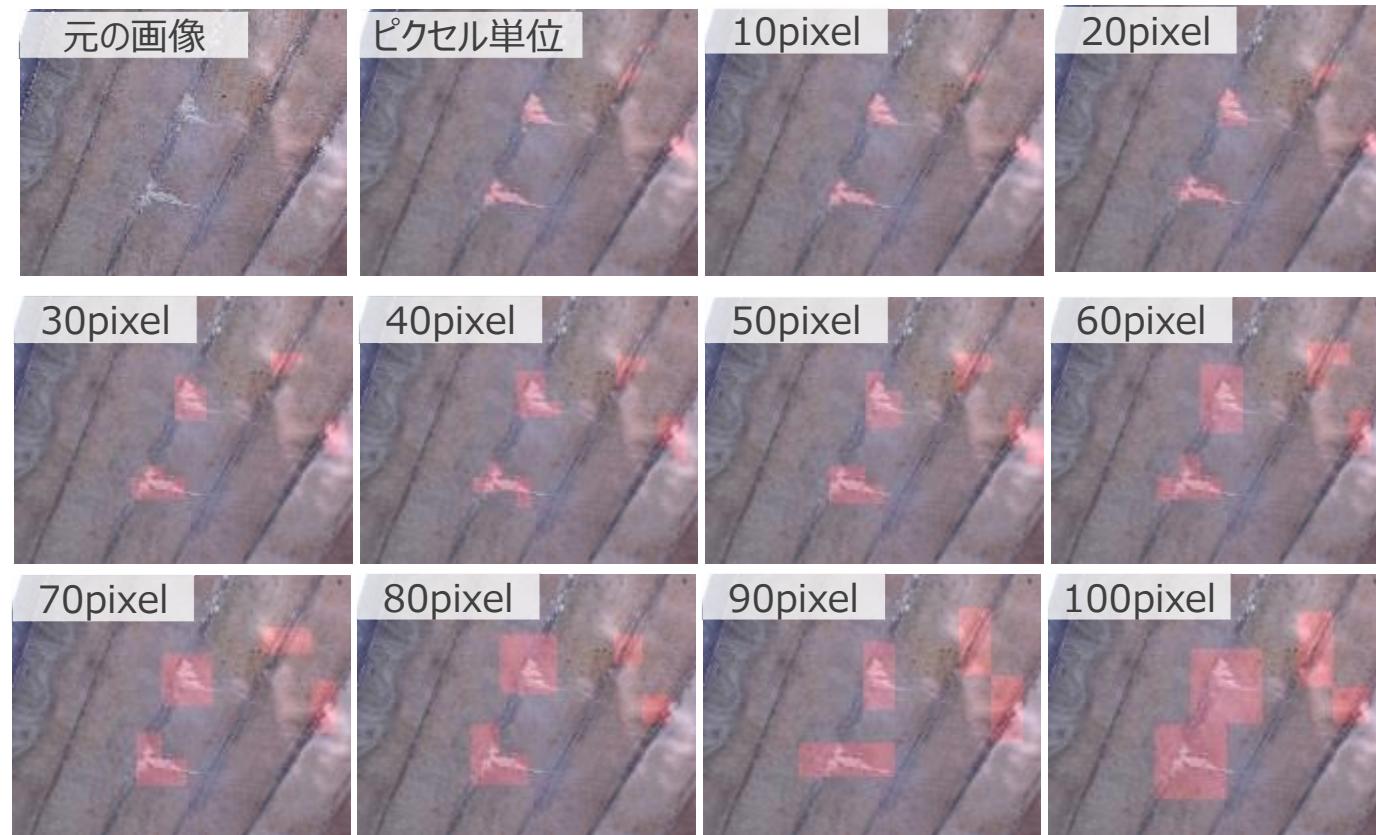
Q. 画像から損傷判定をする場合、どの程度の粗さまで許容できますか？

- 回答者 : 橋梁技術者 (25名)
- 質問数 : 10問

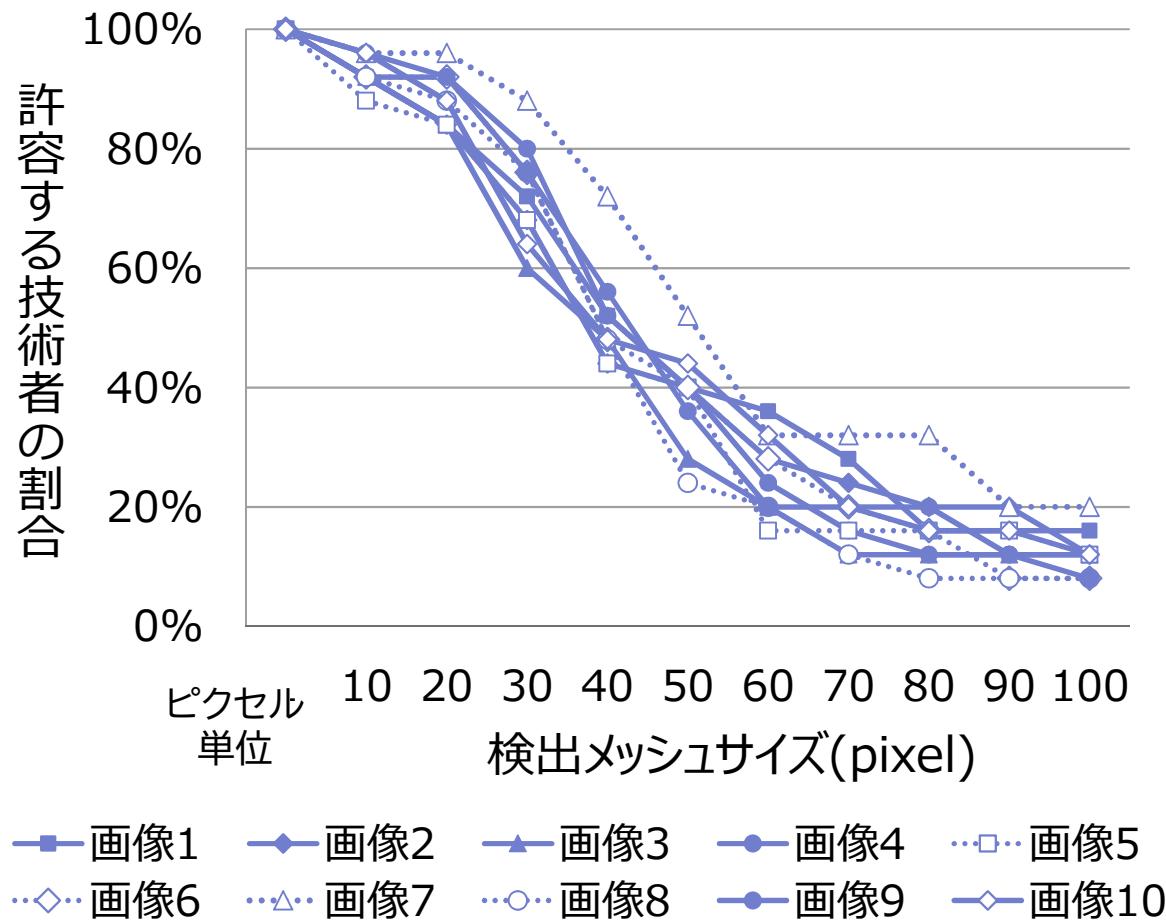
- 各検出メッシュサイズを許容する点検技術者の割合を算出

検出メッシュサイズが  
大きくなると  
許容する技術者の割合は  
減少する

20pixelメッシュで  
約8割の技術者が  
許容する表示サイズであった

ピクセル単位から20pixelメッシュを許容範囲とする。

**技術者が許容する表示サイズは20pixelメッシュ以内**

- ・20pixelメッシュまでの粗さで、約8割の技術者が許容する。

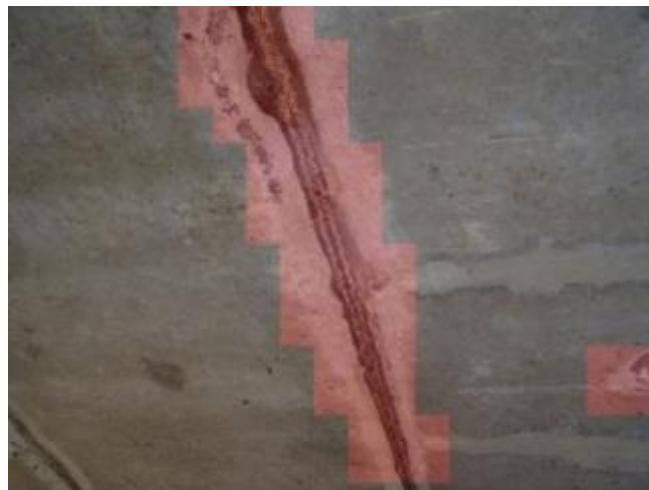
【画像6の50pixelメッシュ検出】

遊離石灰の領域が大きい

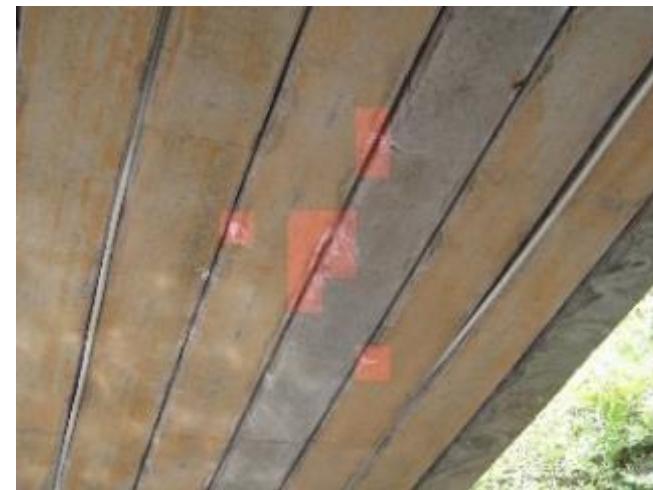
【画像8の50pixelメッシュ検出】

遊離石灰の領域が小さい

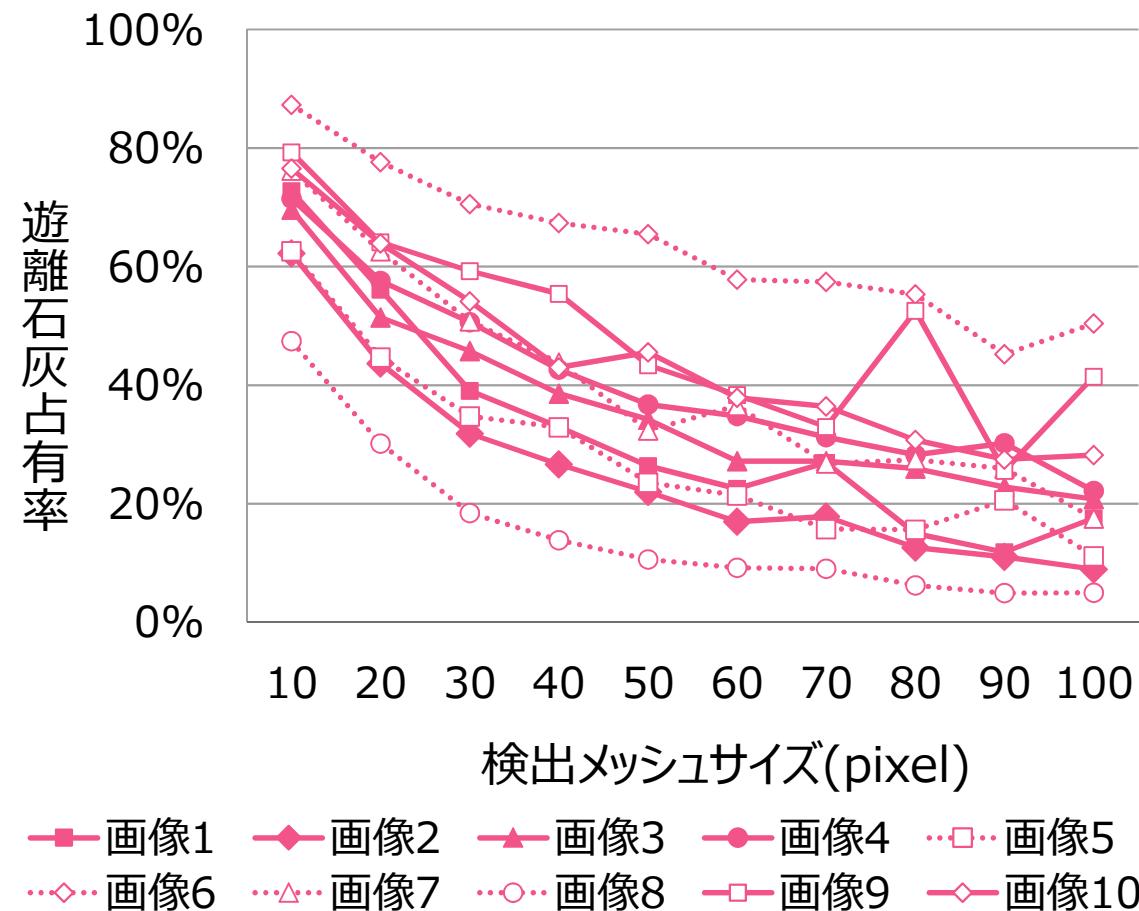
- アンケートの画像の検出メッシュサイズごとの遊離石灰占有率の割合を算出

検出メッシュサイズが  
大きくなると  
遊離石灰占有率は  
減少する

同じメッシュサイズでも画像  
ごとに遊離石灰の占有率は  
異なる

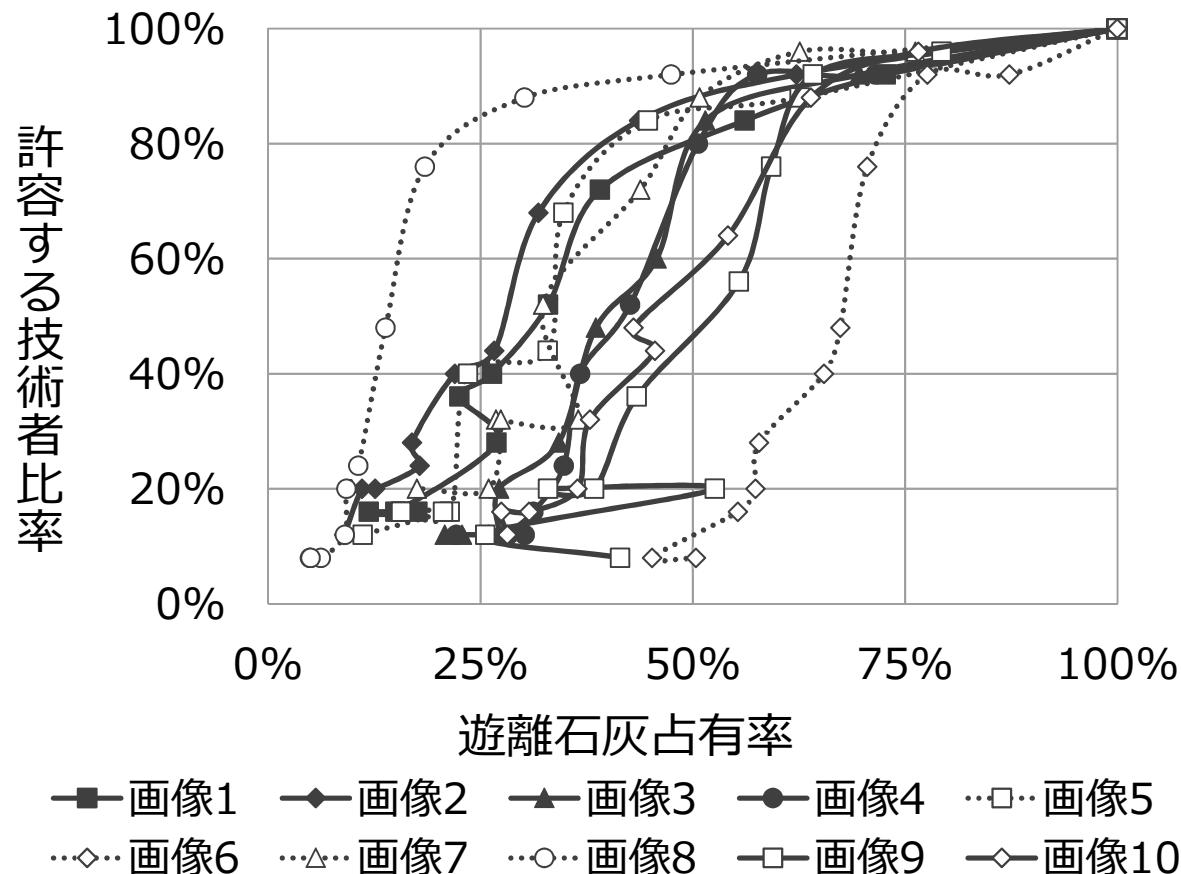
## ■ 遊離石灰占有率に対する許容する橋梁技術者の割合の結果

遊離石灰占有率50%で  
約8割の技術者が許容

遊離石灰占有率75%で  
約9割の技術者が許容

遊離石灰占有率を適合率に置き換えると **0.5~0.75** が適合率の目安

**遊離石灰の検出では適合率0.5～0.75を目安とする**

- ・適合率に相当する遊離石灰占有率において、50%で8割の技術者が許容、75%で9割の技術者が許容する。

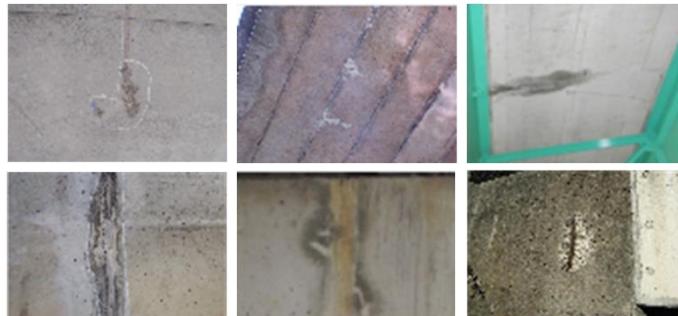
学習データ

過去の点検調書に記録された  
損傷箇所を中心とした画像

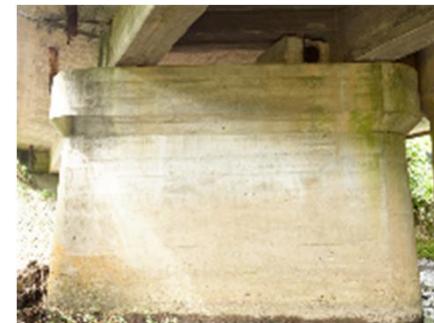
画像分析データ

損傷の有無や場所が不明な  
画角の広い画像

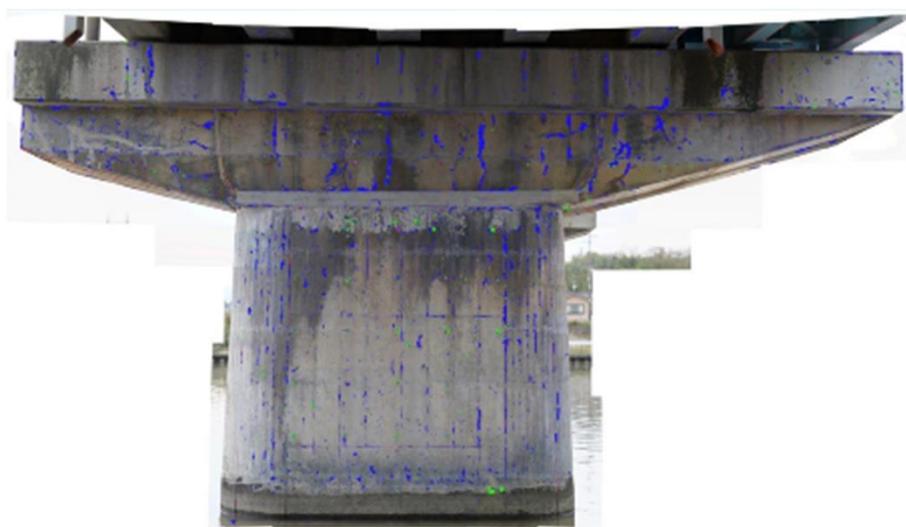
汚れの多い橋脚

- 橋脚全体画像に損傷を表示することで、損傷の位置関係が明確.
- 汚れの多い橋梁では遊離石灰の誤検出が多くみられた.

コンクリート汚れによる遊離石灰の誤検出が多くみられた

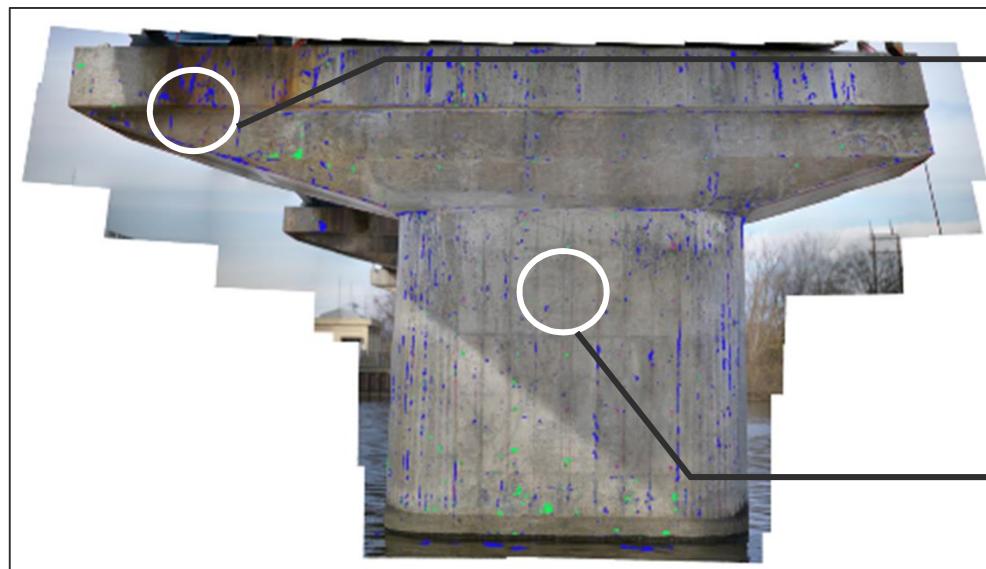
- 橋脚全体画像には、汚れなどの変状がある箇所とない箇所がある。
- 同じ橋梁画像でも、場所によって検出精度が変わることがある。

コンクリート表面に変状のある箇所

変状を損傷と誤検出しやすい

コンクリート表面に変状のない箇所

変状の影響を受けない

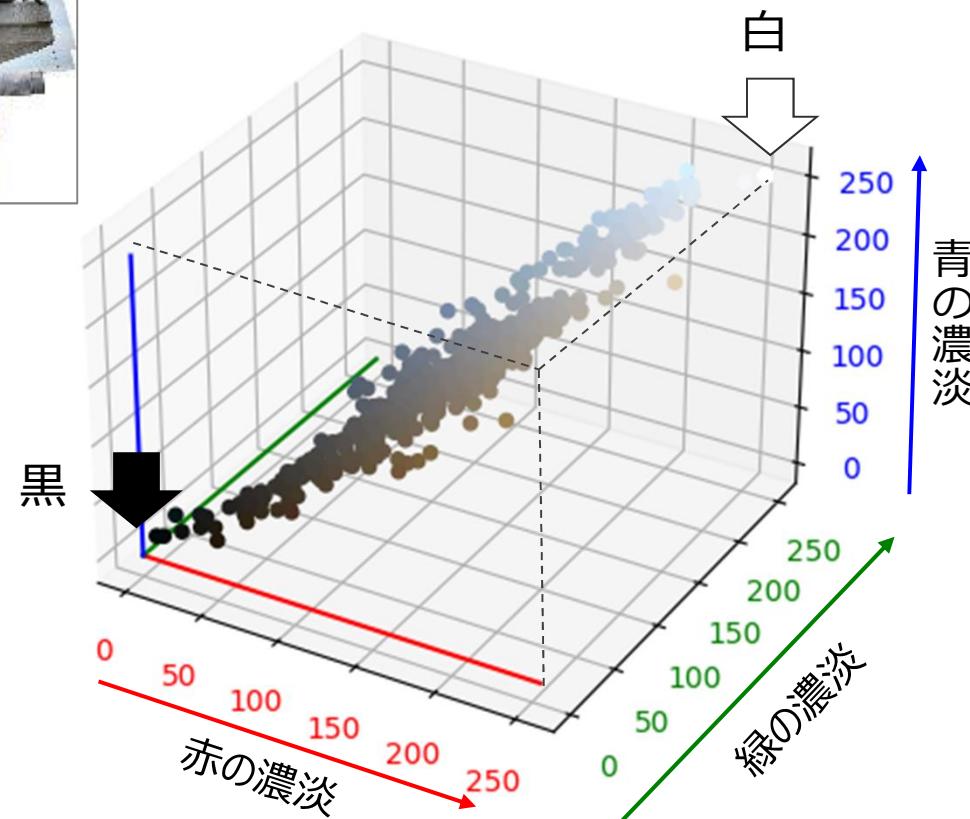
橋脚の画像

- コンクリート表面の変状を画像の色調から識別する手法を検討.
- 画像のピクセルごとの色を表現するRGB構成値を三次元散布図で表す.

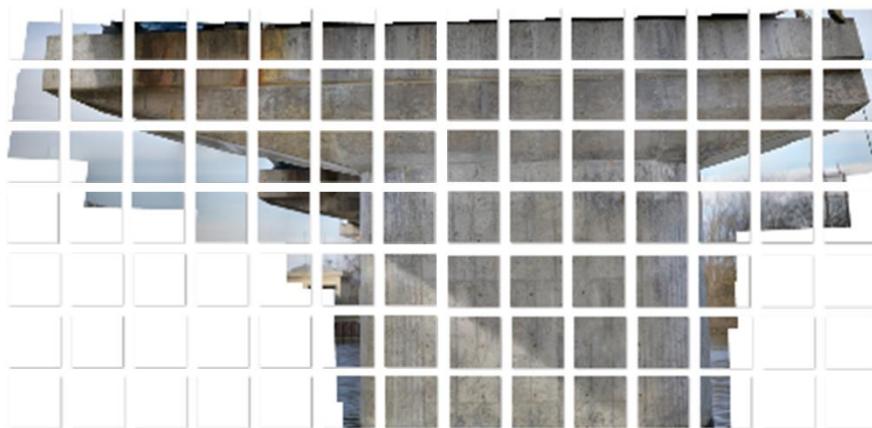
橋脚の分割画像

- 橋脚画像を1000×1000pixelで橋脚画像を分割.
- 分割画像ごとにRGBの三次元散布図を作成.

1000×1000pixelで画像を分割

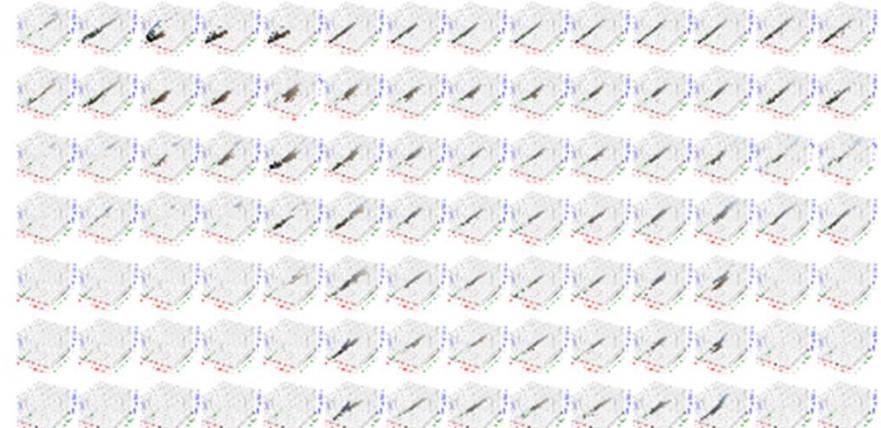
分割画像のRGB三次元散布図

画像ごとにRGBの分布が異なる

画像ごとにRGBを構成する値の違いから、散布図に特徴が見られる

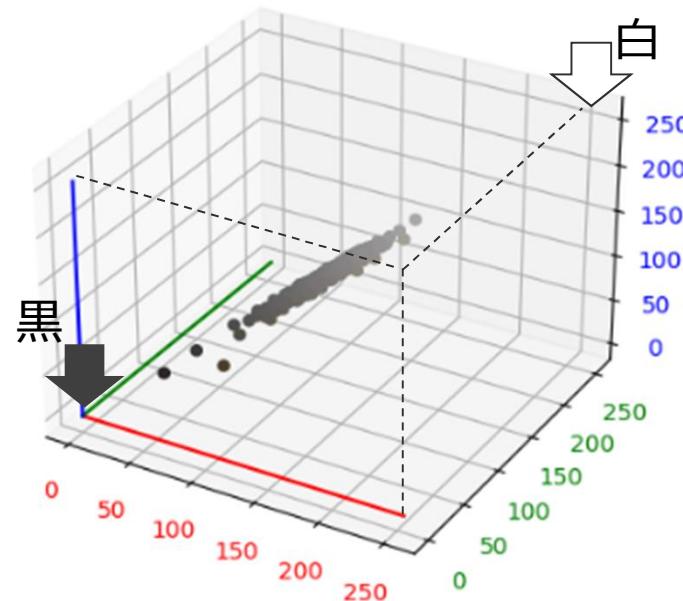
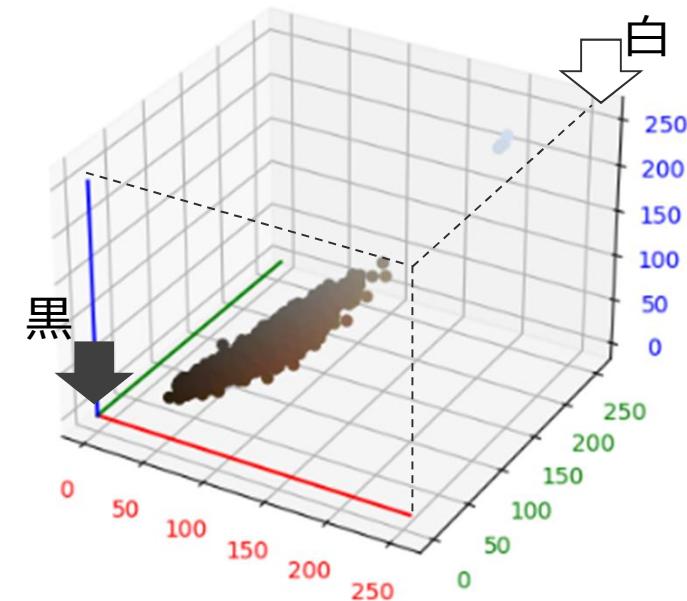
- コンクリート変状がある画像では、色調の広がりが見られた。
- 1点のプロット当たりのピクセル数が不明のため、量的分布の分析が必要。

黒から白に対角線上に  
細く伸びる

黒から白に対角線上に  
太く広がる

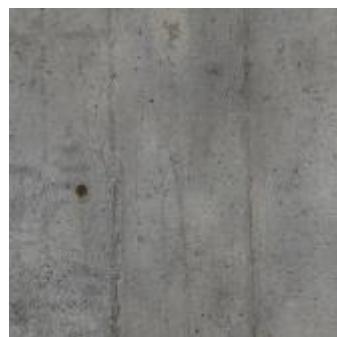
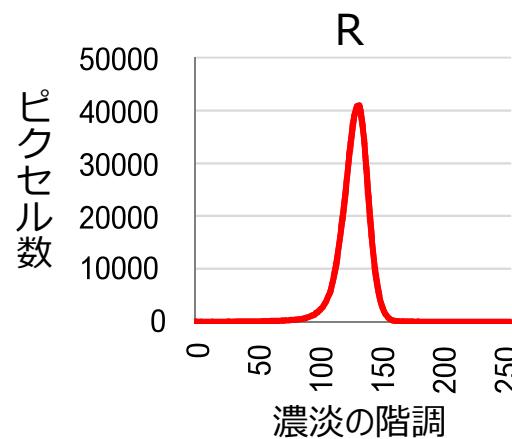
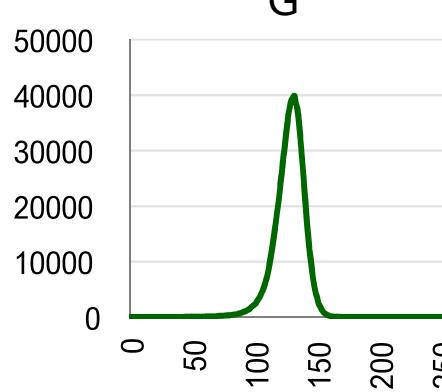
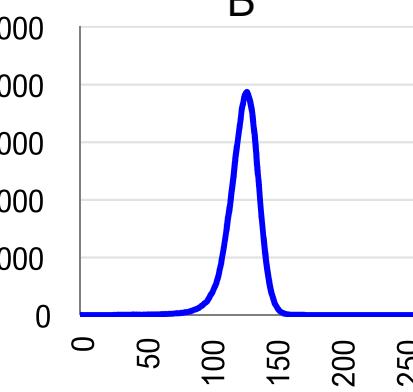
変状のない画像のRGBヒストグラム

- 分割画像のRGB構成をヒストグラムでは、変状箇所ではばらつきが生じた。

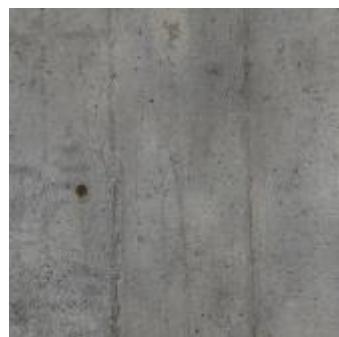
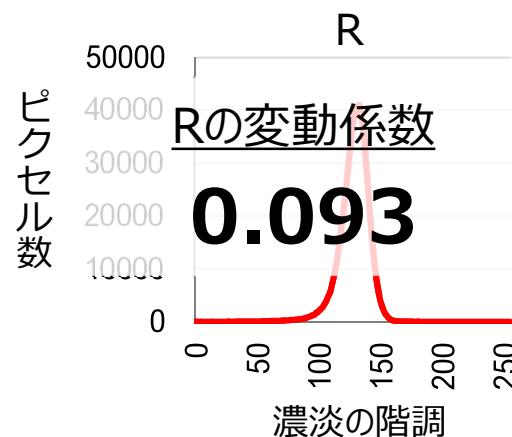
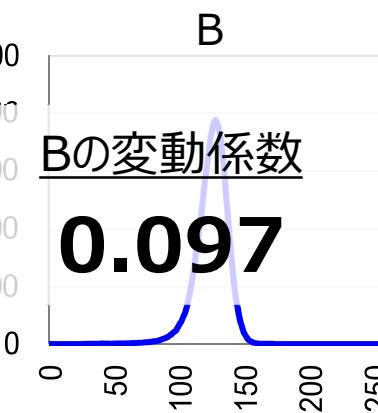
変状のない画像のRGBヒストグラム

- データのばらつきを変動係数で算出したところ、変状があると変動係数が高くなつた。

RGBの平均変動係数 : **0.097**

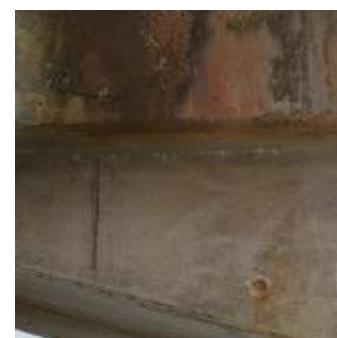
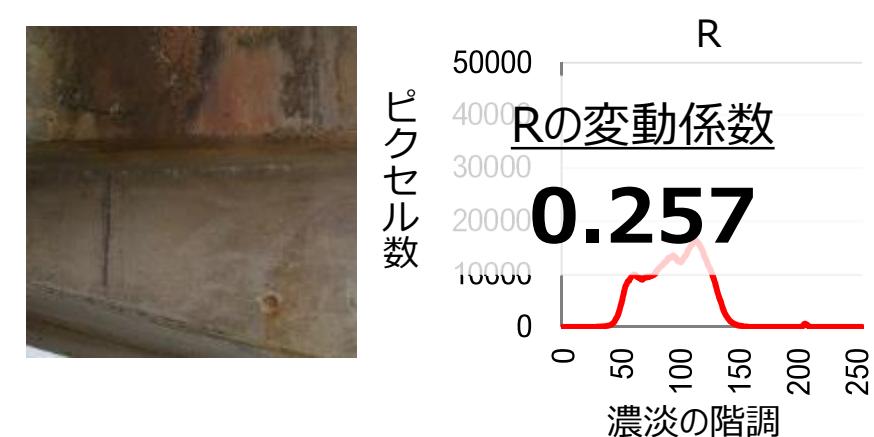
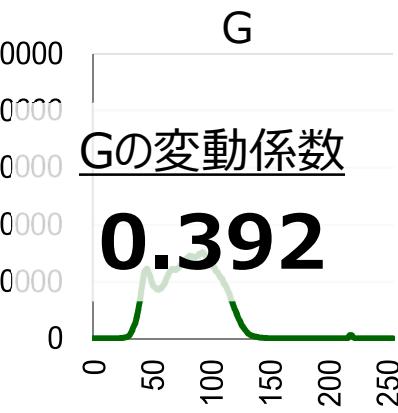
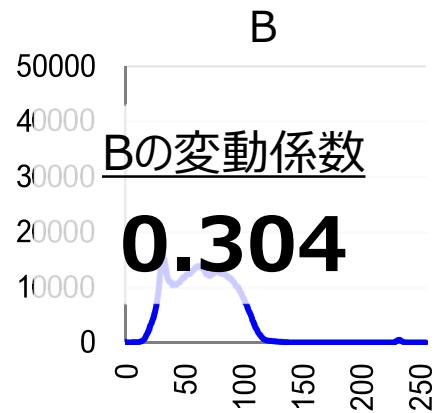
変状のある画像のRGBヒストグラム

RGBの平均変動係数 : **0.318**

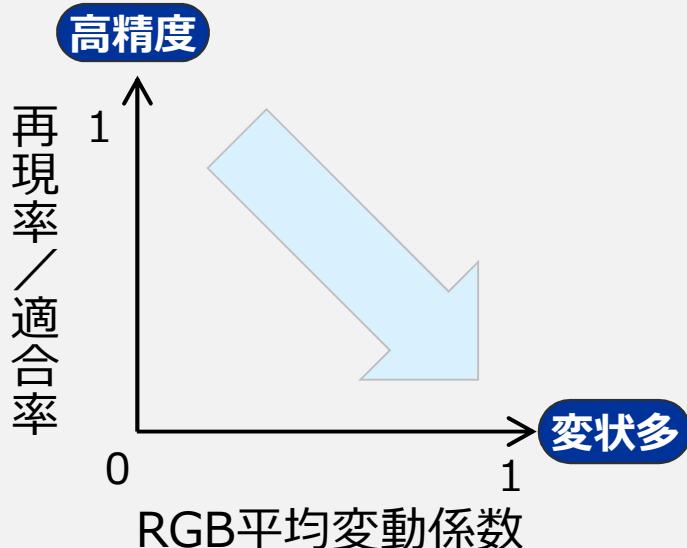
## 【コンクリート変状と検出評価の相関性】

- 分割画像のコンクリート変状と損傷の評価の相関分析を行う。

変状が検出評価に影響を与えていれば  
右肩下がりの **負の相関** になる。

※ノイズとなる背景を含む画像と、  
検出評価が0の画像を除いて実施。

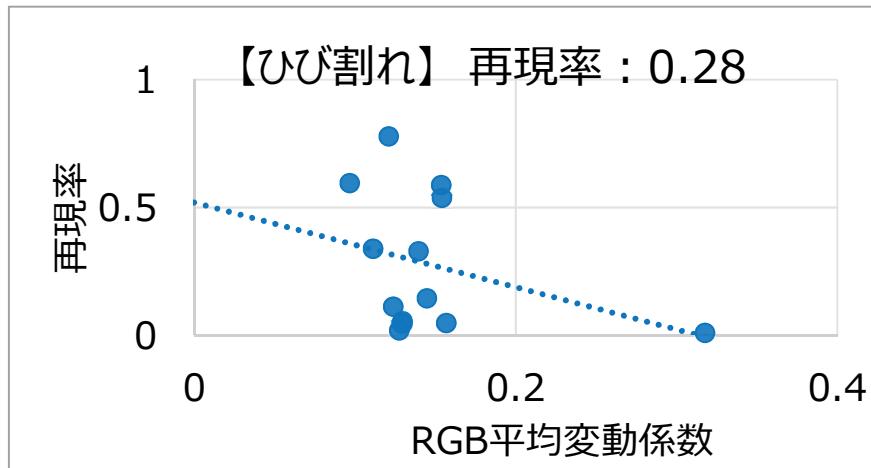
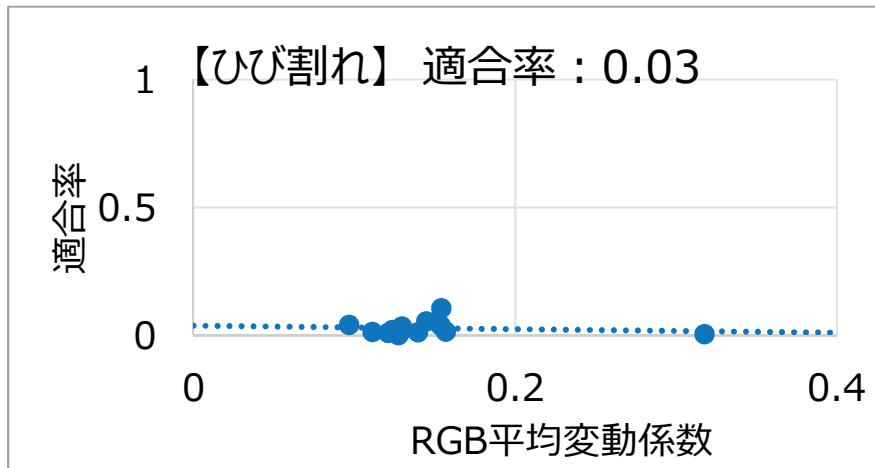
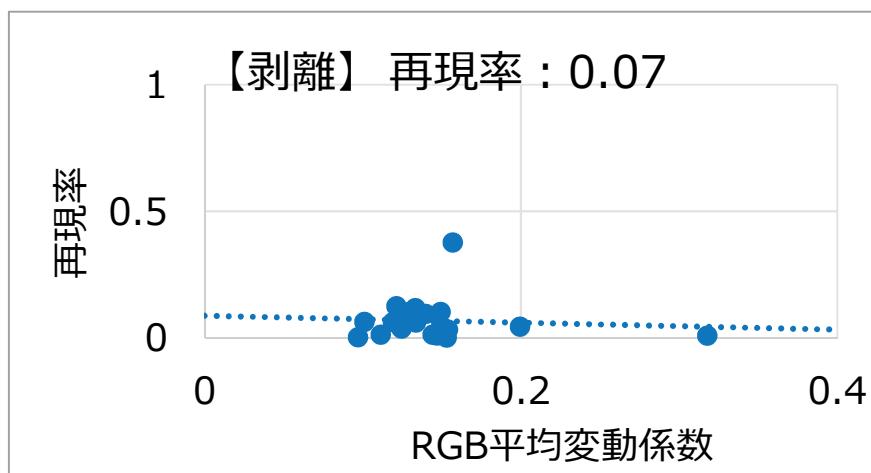
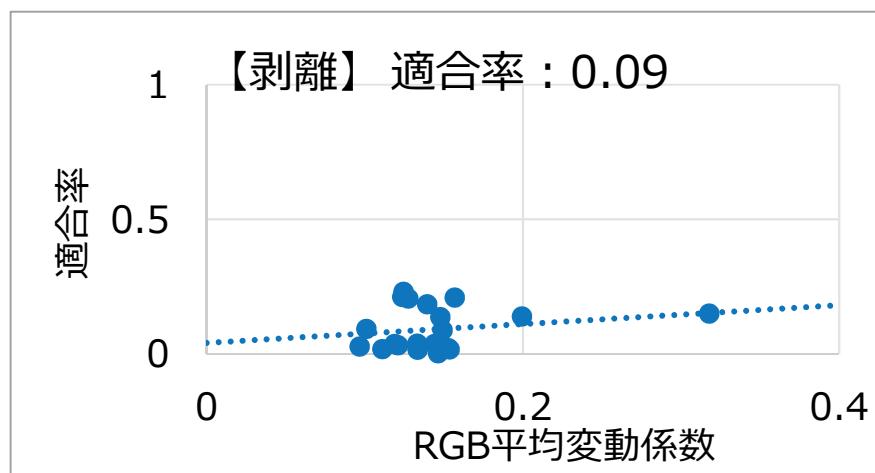
## 分割画像のRGB平均変動係数と損傷の再現率と適合率(1/2)

- 平均評価が0.28以上でコンクリート汚れ等の変状により検出評価が下がる。

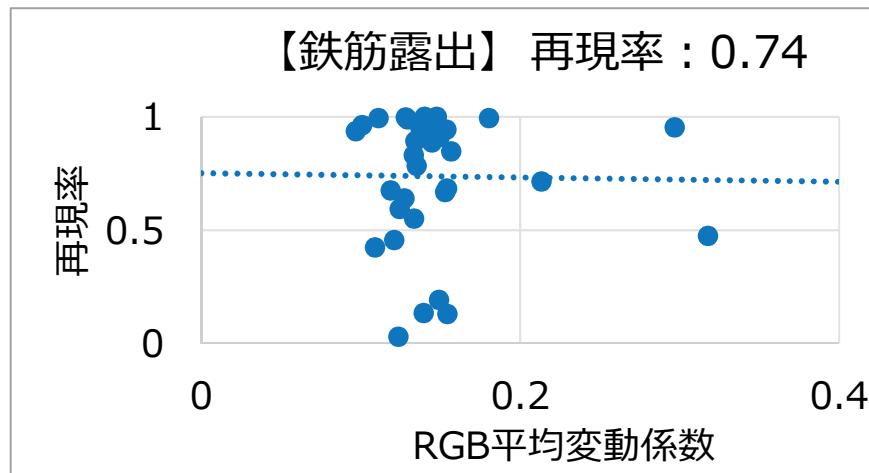
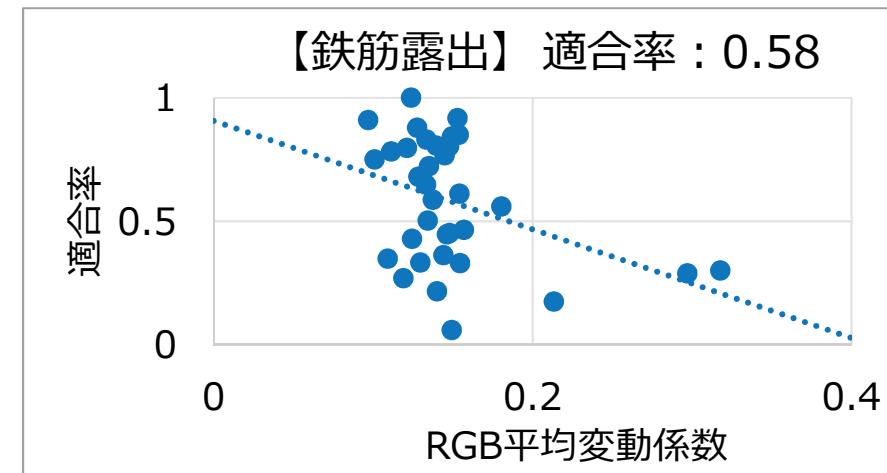
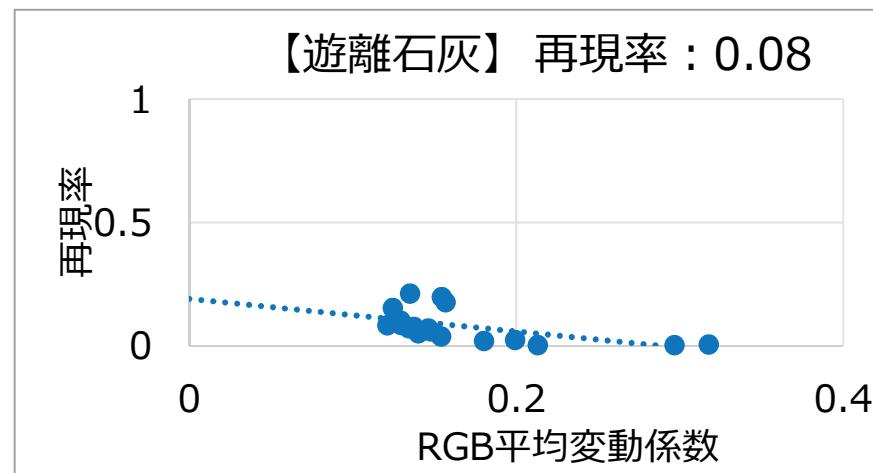
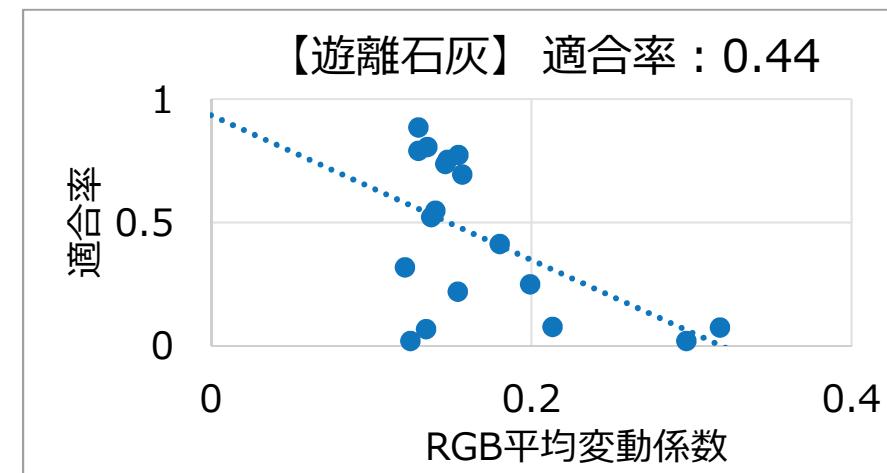
## 分割画像のRGB平均変動係数と損傷の再現率と適合率(2/2)

- 平均評価が0.28以上でコンクリート汚れ等の変状により検出評価が下がる。

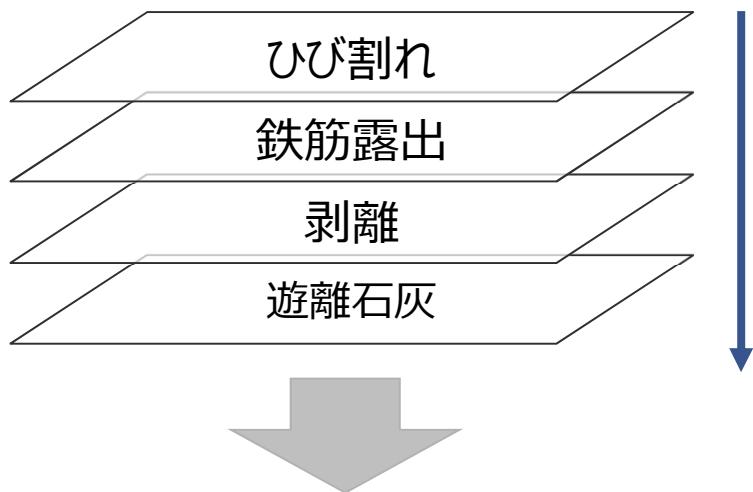
### 損傷検出結果のレイヤ表示

- 橋脚全体画像の上に、損傷検出をレイヤで重ね合わせて表示。

レイヤ構造は  
上位から細かい損傷の順番

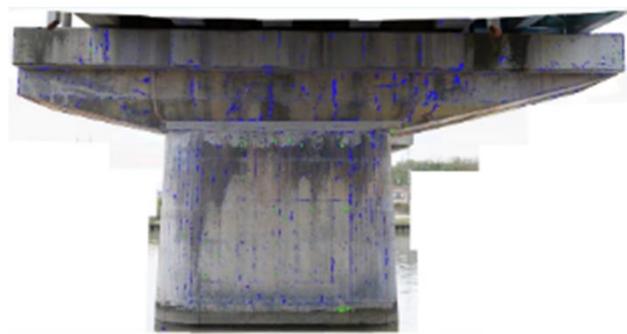
損傷検出箇所以外の領域は  
下の画像が見えるように透過処理
