# 超高解像度カメラとAIを用いたコンクリート構造物の戦略的次世代型点検システムの開発と維持管理計画の策定支援

金沢大学 融合研究域 融合科学系  
准教授 藤生 慎

# 本研究の目的

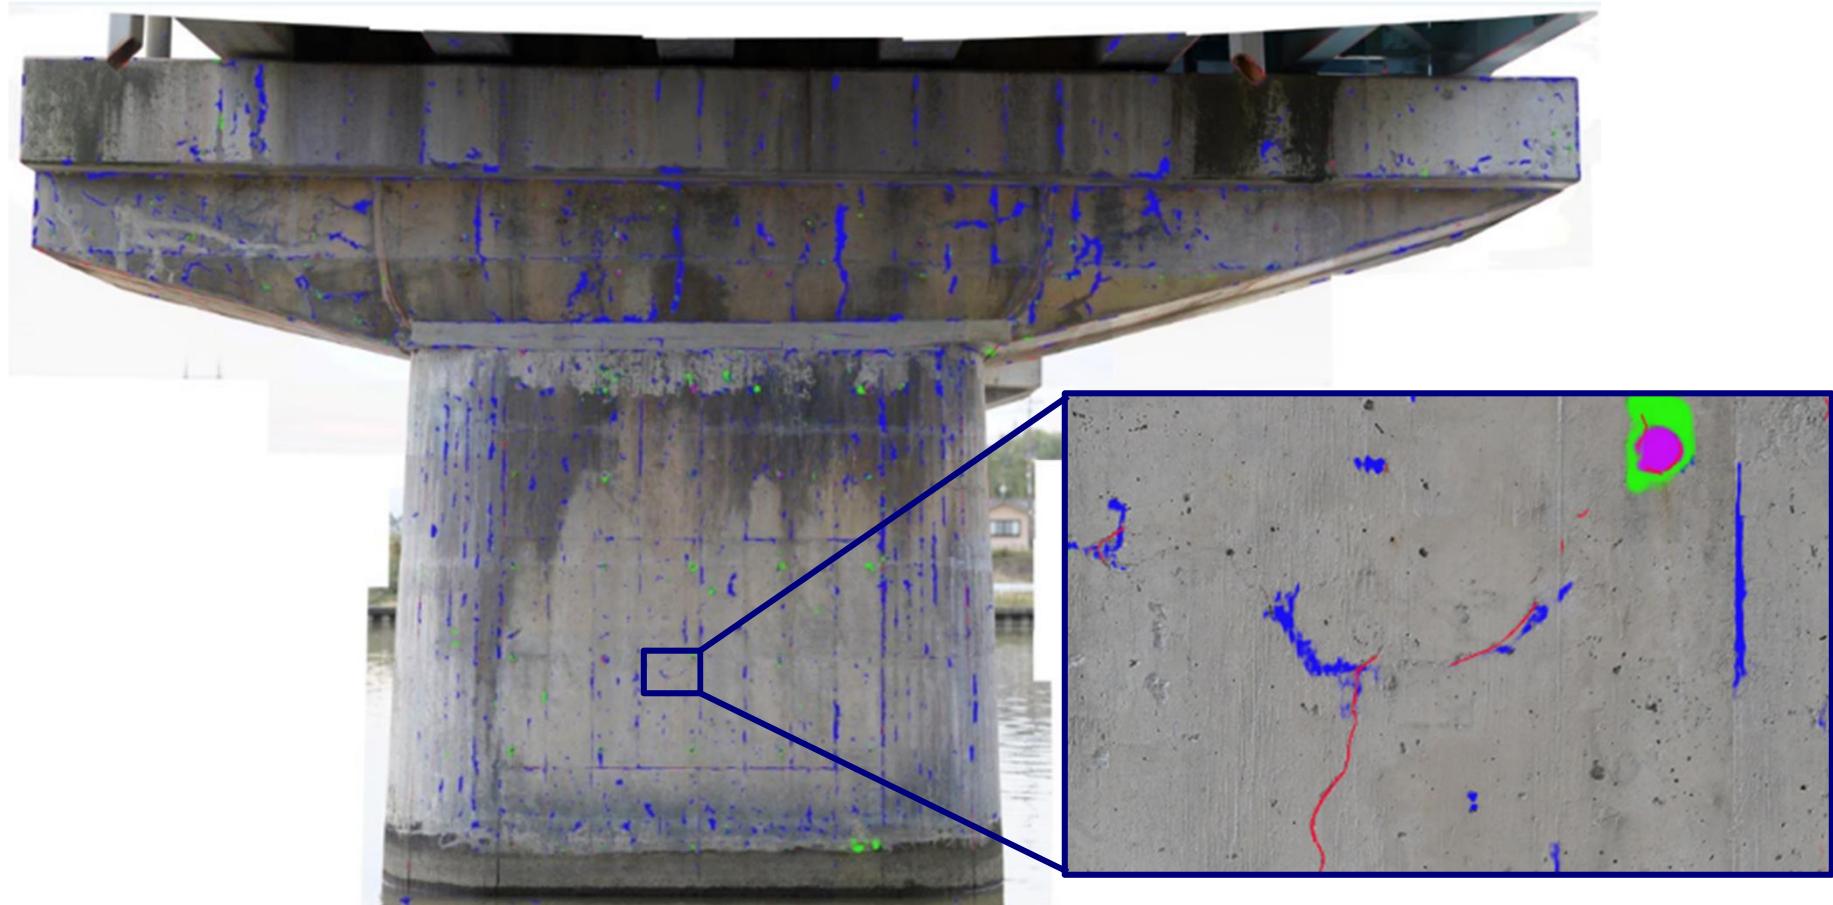
## 橋脚の全体画像にレイヤ構造で損傷検出結果を表示

- 損傷の発生箇所や位置関係が、ひとめで確認できる。
- 高解像度の画像を使用したため、拡大してコンクリート表面が鮮明に表示される。

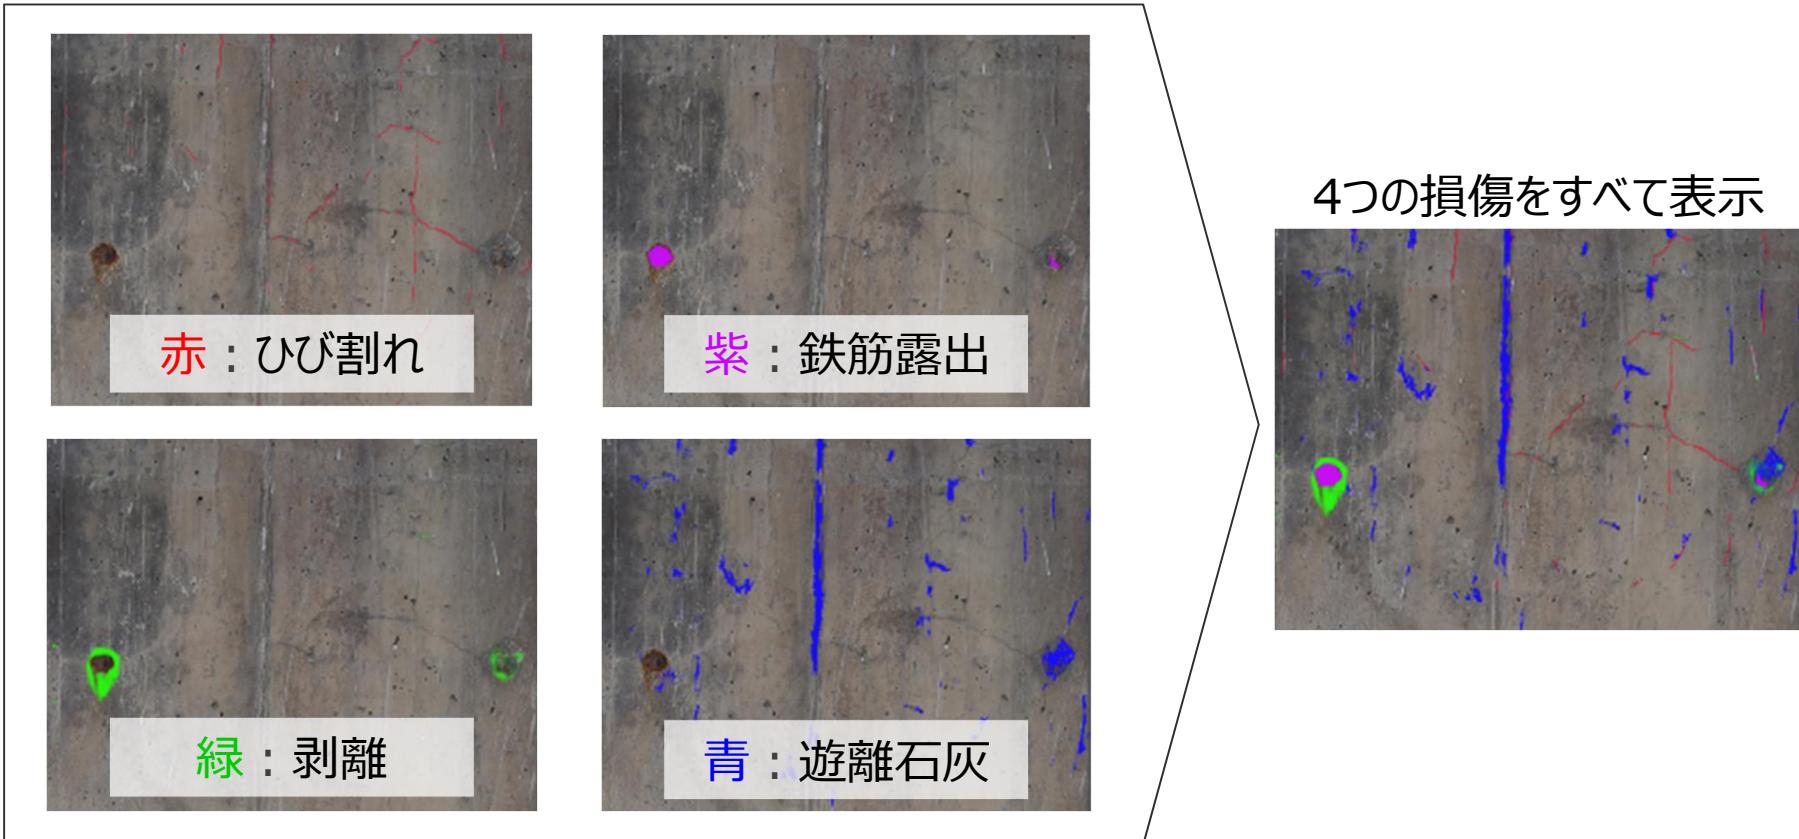
## 複数損傷の検出結果をレイヤ表示

- 損傷結果をレイヤ表示にすることで、損傷の表示・非表示の切り替えが可能。

技術者が損傷の検出結果を自由に組み合わせて表示可能

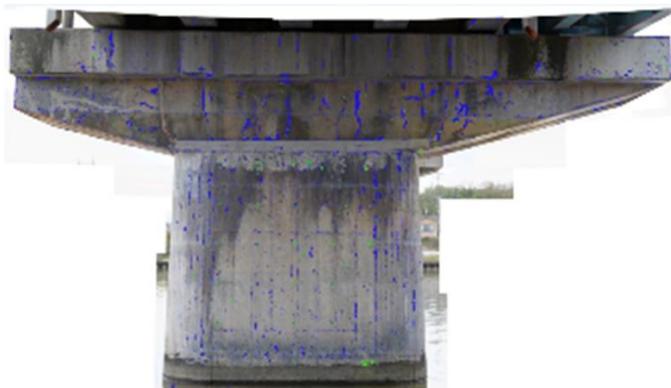
## 全体画像

橋脚全体に対する損傷の発生状況

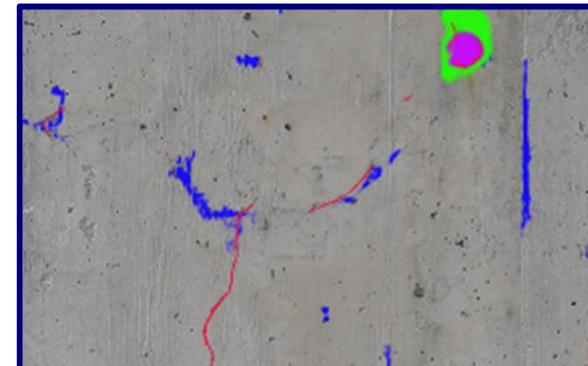
## 拡大画像

一つ一つの損傷の確認

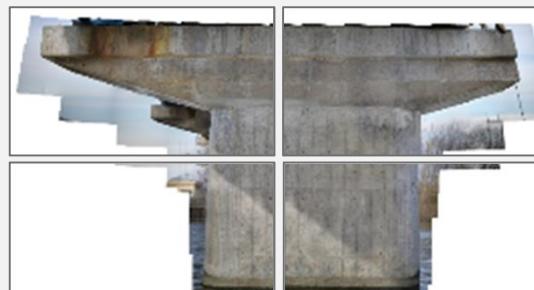
### 【4分割印刷】

100インチの  
ディスプレイに相当

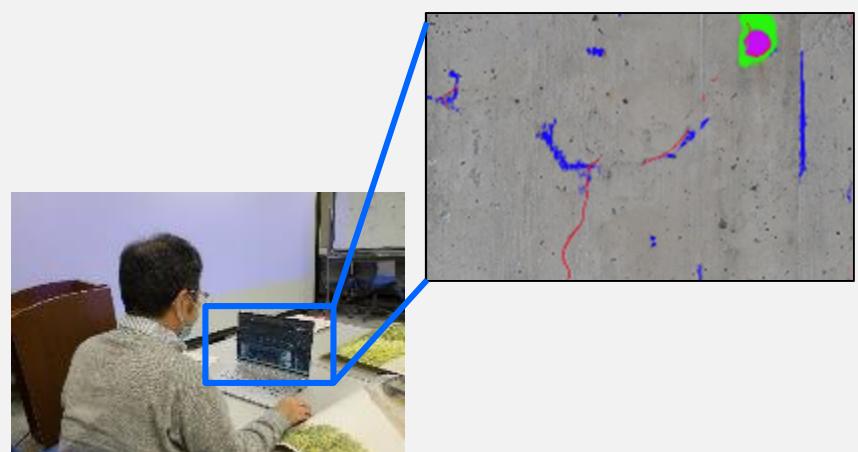
PCの画面で拡大操作を行い  
損傷状況の視認性、レイヤ表示を確認

技術者がPCにて損傷の詳細を確認する様子

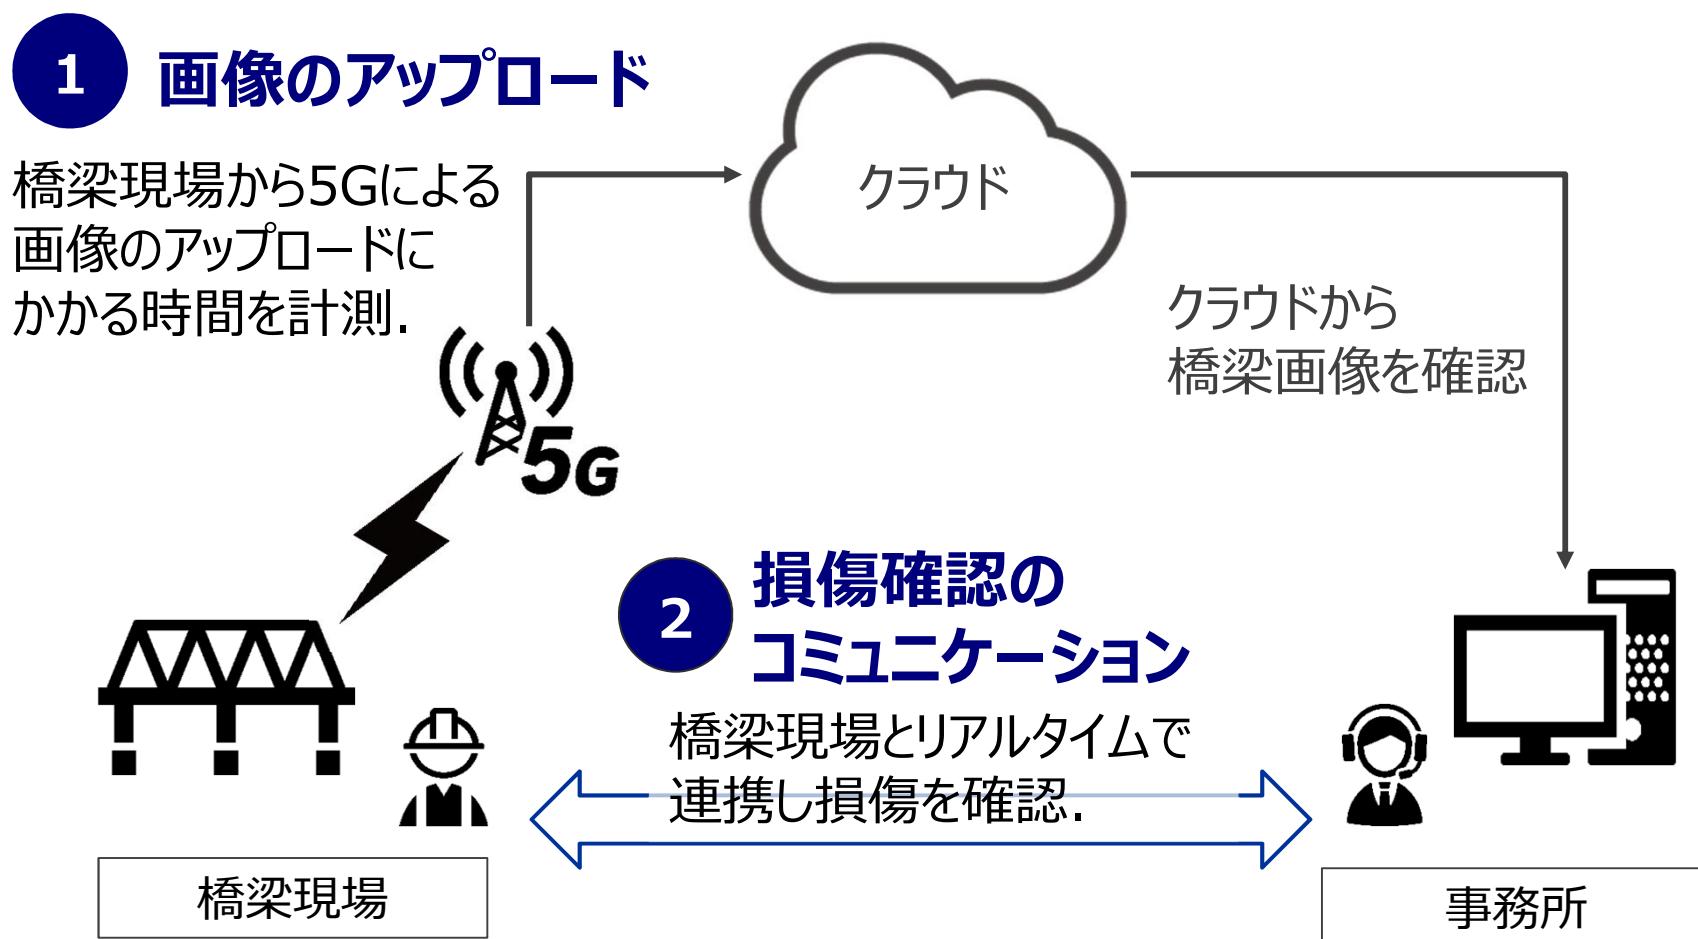
- 実験①：データ量の大きな画像のアップロードに5Gを活用して作業時間を短縮.
- 実験②：橋梁現場と遠隔地の事務所が連携し、損傷の確認を行う.

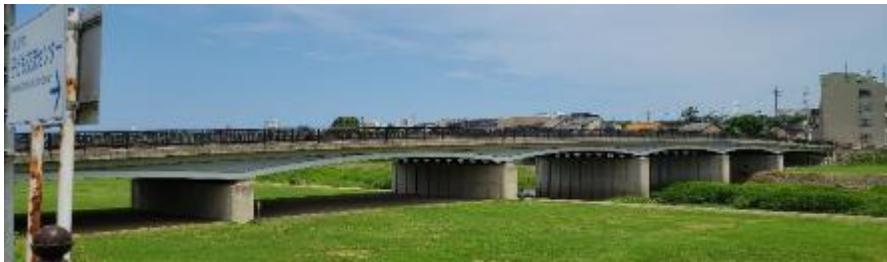
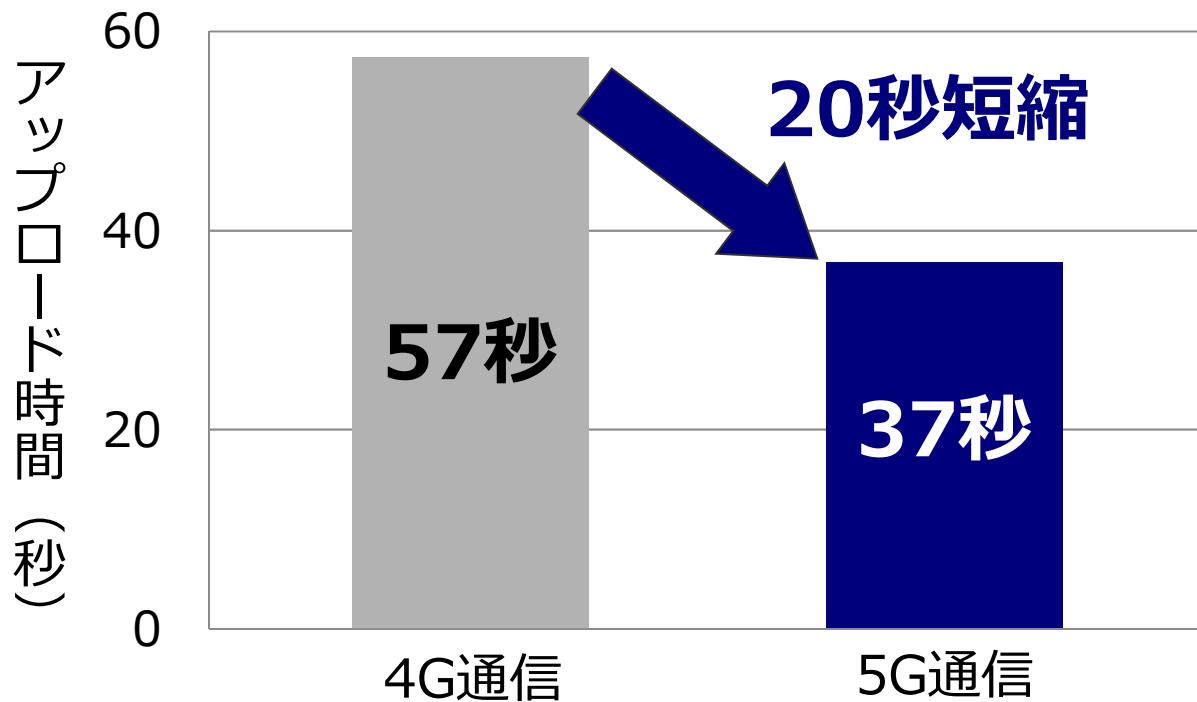
## 実験①5Gと4Gによる画像アップロード時間の比較

- 5GエリアであるK橋を対象に、  
橋脚一面分の画像を  
クラウドにアップロード.

- 実験場所  
K橋 (5Gエリア)
- アップロード画像  
橋脚1面分
- 画像データ量  
17枚 (196MB)
- アップロード時間  
3回測定値の平均

5G通信の活用により、画像アップロード時間を短縮できる

- ・大容量の橋梁画像は、4Gより5Gの方が短時間でアップロードできた。

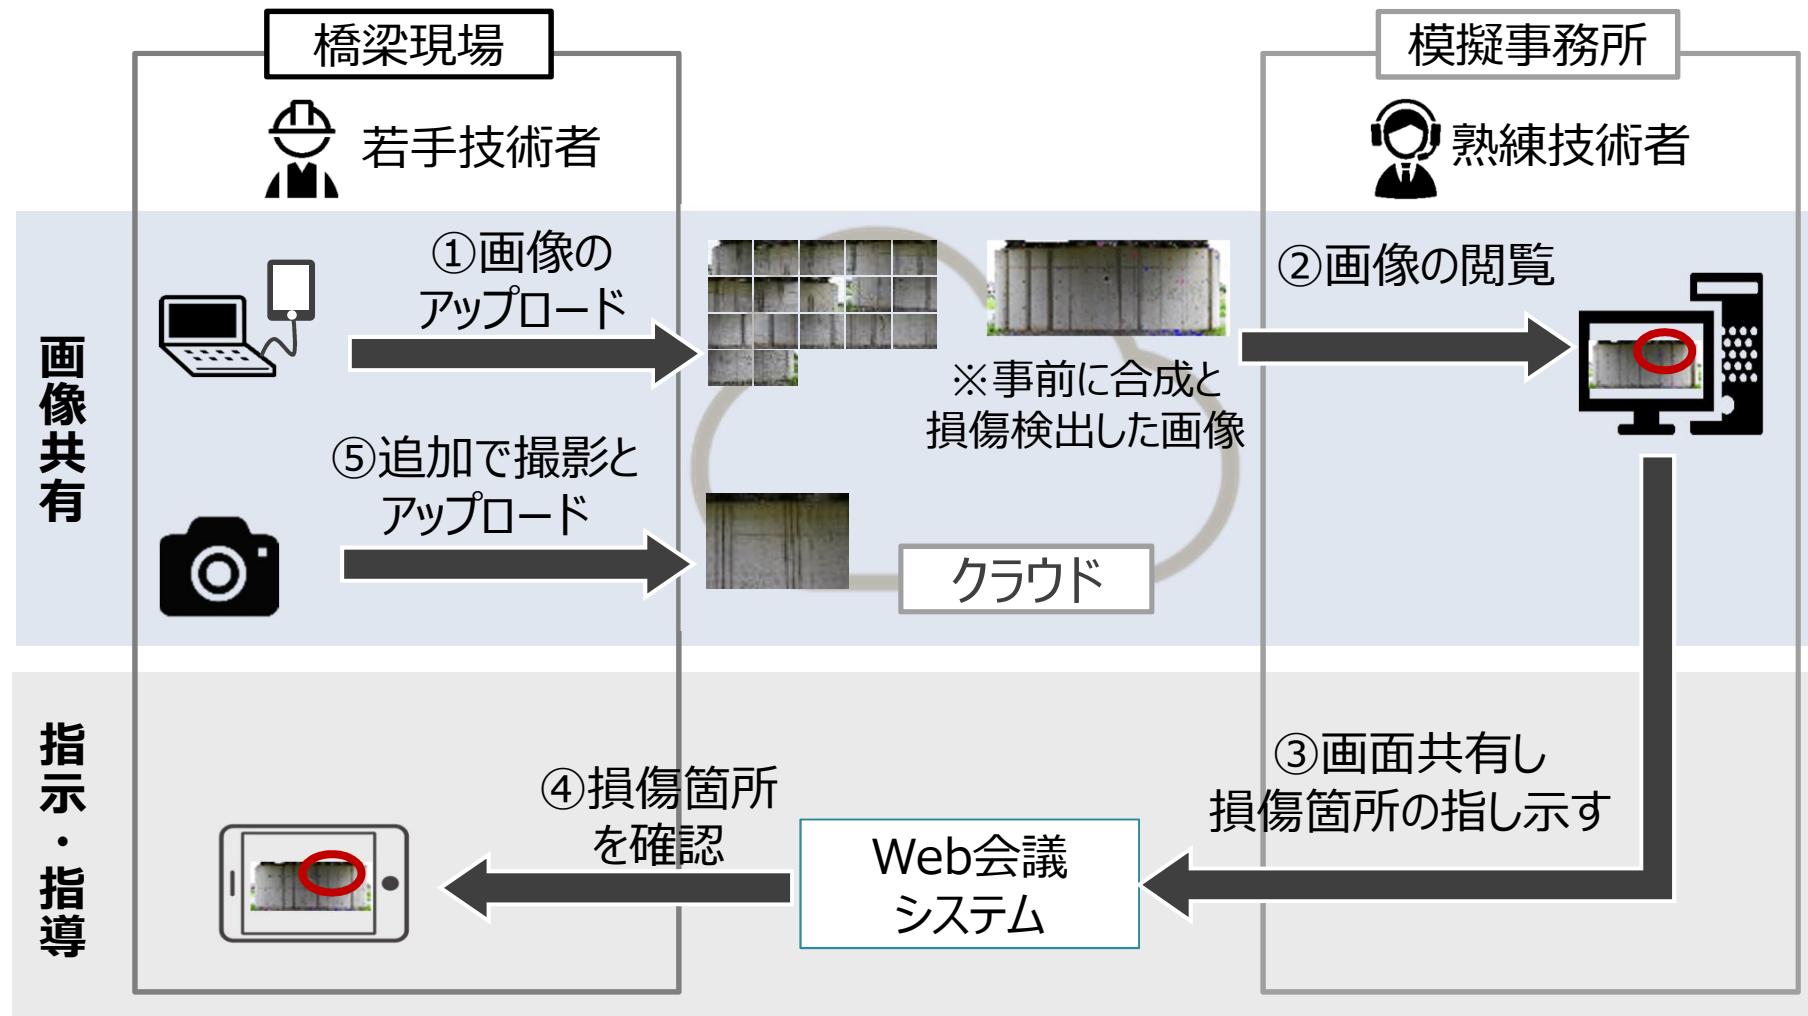
## 実験②遠隔点検支援の模擬実験の概要

- 橋梁現場と模擬事務所でコミュニケーションをとりながら相互に損傷状況を確認。

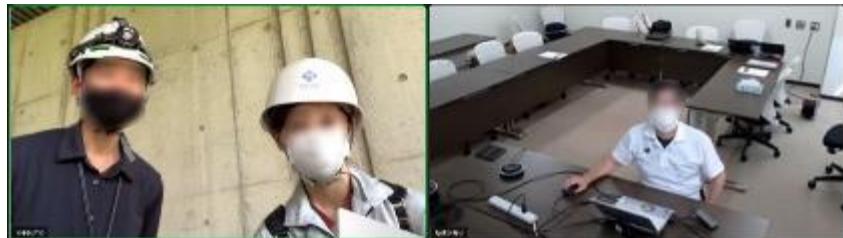
WEB会議システムによるコミュニケーション

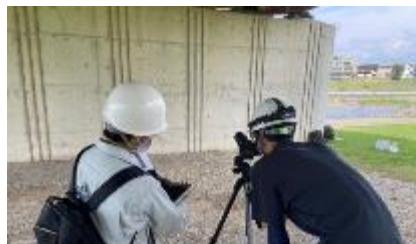
追加画像の撮影

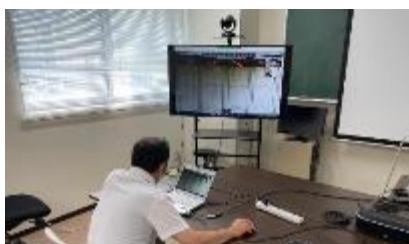
熟練技術者の  
確認

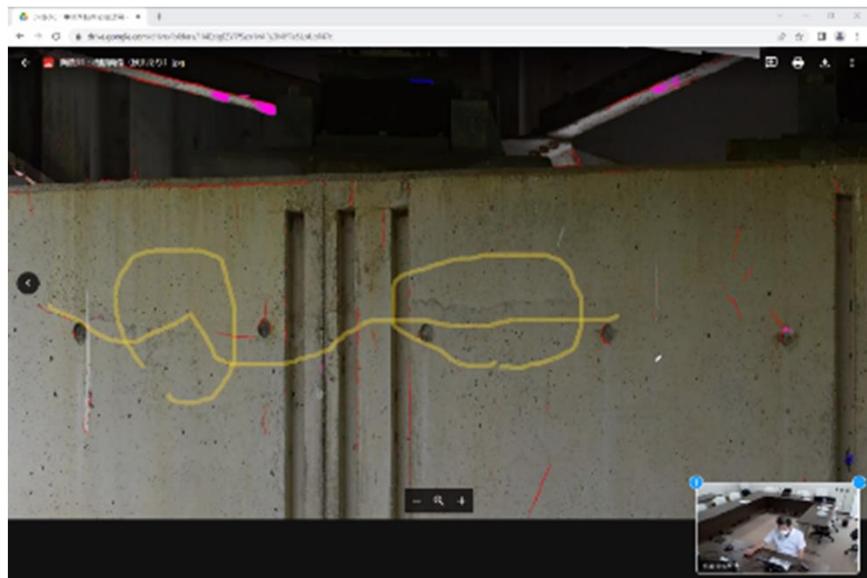
WEB会議の画面共有による  
損傷箇所の指示
