東日本大震災のその後（鹿島港・常陸那珂港）について

平成24年12月記
横浜支部・鹿島支所
主任TE 鳥海 亮

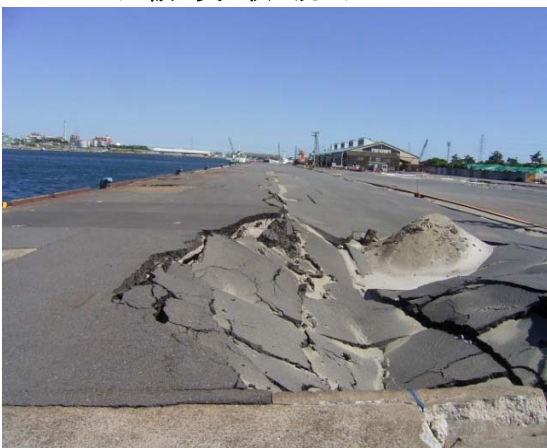
< 鹿島港 震災直後と現況 > 南公共埠頭(A・B岸壁) < 被災状況 >

- ・ エプロンの陥没・液状化
- ・ 前面はケーソン前傾斜

鹿島港の南公共埠頭地区のケーソン式岸壁は地震による液状化によりケーソンが前傾したため、復旧工事では、傾いたケーソンを安定させるために、ケーソン後趾上部に重量の大きい(2.8t/m³)重量コンクリートをカウンターウェイトとする工法等を採用し、復旧工事期間を少なくする等の工夫がなされています。

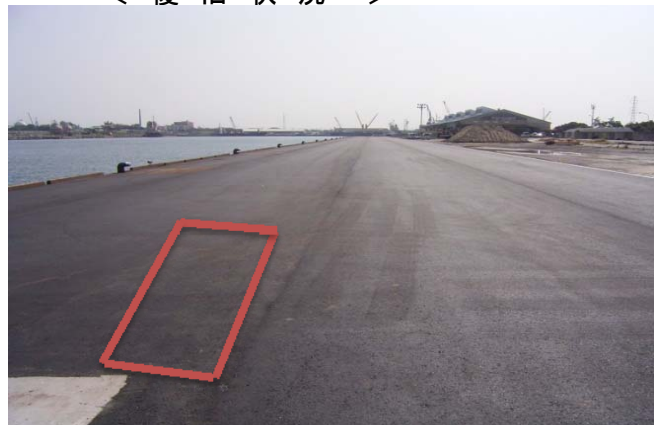
< 復旧状況 >

- ・ 傾斜の著しいケーソン背後に重量コンクリート
(赤囲み枠のアスコンの下部に施工)

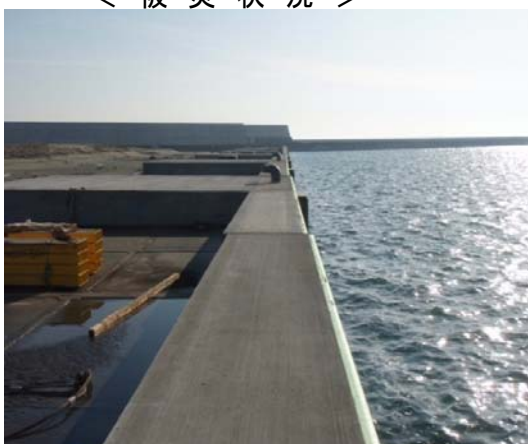
外港地区 -14m岸壁
＜被災状況＞

- ・ 上部コンクリート2スパン残して被災
- ・ 法線の出入りが激しく蛇行
- ・ 平成25年の供用開始に向けて
- ・ 背後設備(茨城県工事)も急ピッチで施工中

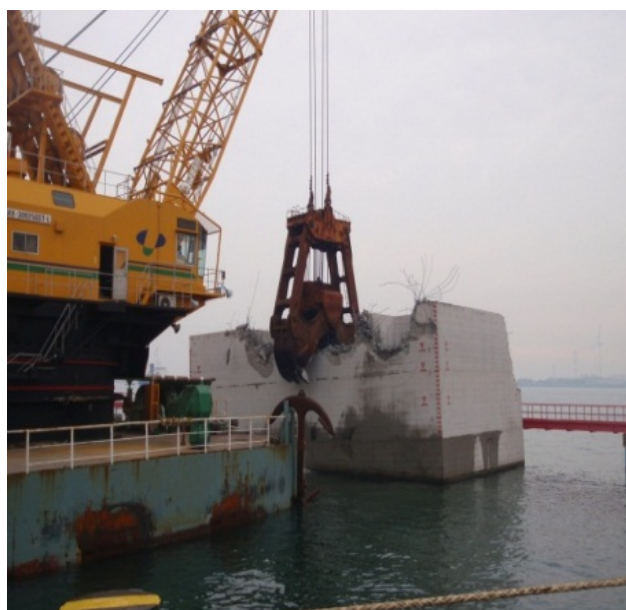
漂着したケーソンの取り壊し

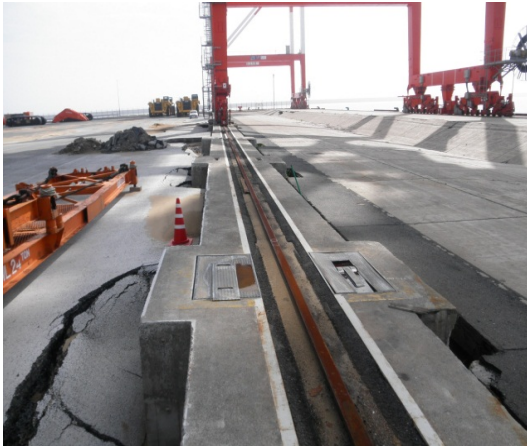
＜常陸那珂港 震災直後と現況＞（写真は当局・常陸那珂港事務所提供による）
外港地区－14m岸壁
＜被災状況＞

・ ガントリークレーンの岸壁・基礎被災

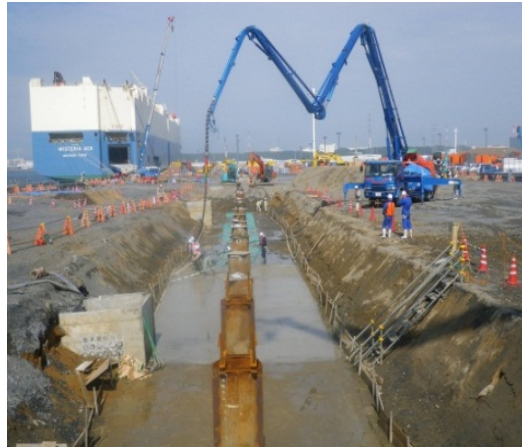
＜復旧状況＞

・ ガントリークレーン基礎杭部

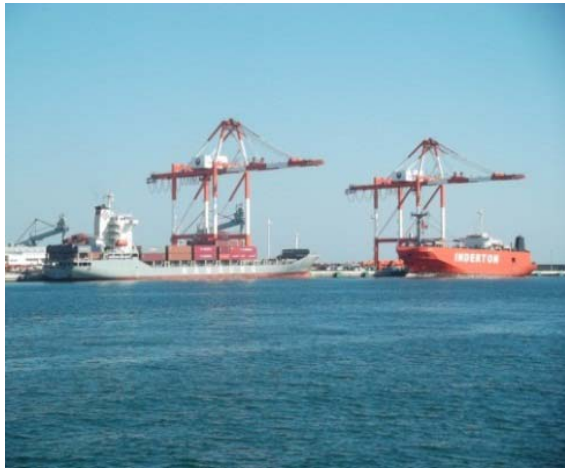
＜復旧工事完了後の－14m岸壁の稼働状況＞
