平成 16 年度（財）港湾空港建設技術サービスセンター  
研究開発助成報告書

アセットマネジメントのための港湾構造物の劣化に対応した  
維持・補修（補強）工法の選定手法の検討

平成 18 年 3 月

東洋大学工学部環境建設学科  
福手 勤

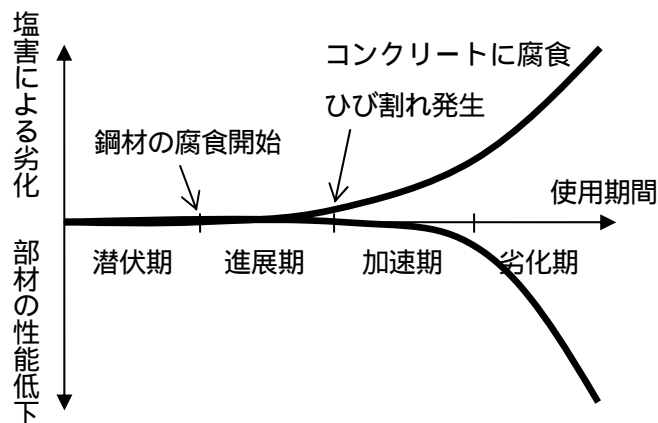
2001 年制定コンクリート標準示方書【維持管理編】によると、塩害による劣化(ここでは、材料劣化)と部材の性能低下(ここでは、部材の力学劣化)との関係は、図-2.1 のように考えられている。

図-2.1 塩害による劣化進行過程<sup>1)</sup>

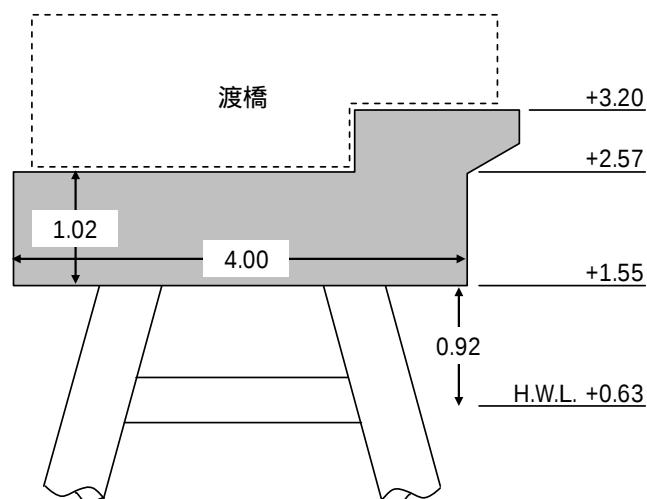
対象とした構造物の概要と写真を図-3.1 および写真-3.1 に示す。この構造物は、係留施設内の渡橋を支える RC 上部工であり、建設後 35 年が経過していた。RC 上部工の大きさは  $4\text{m} \times 4.4\text{m} \times 1.02\text{m}$  であり、海面 (H.W.L.) から  $0.92\text{m}$  の高さにあった。かぶり厚さは  $100\text{mm}$  程度であった。側面においては隅角部に変状が見られたものの比較的健全であった。底面においては波浪が作用する側にはく落・鉄筋露出などの激しい劣化が見られた。なお、RC 構造物には渡橋などの上載荷重が作用するものの、部材厚が大きいいため、下側鉄筋に作用する応力は比較的小さい。

図-3.1 対象構造物の概要

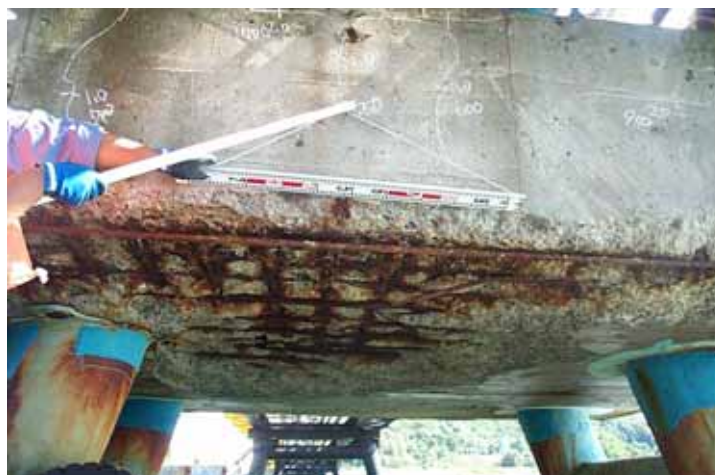
写真-3.1 対象構造物の写真

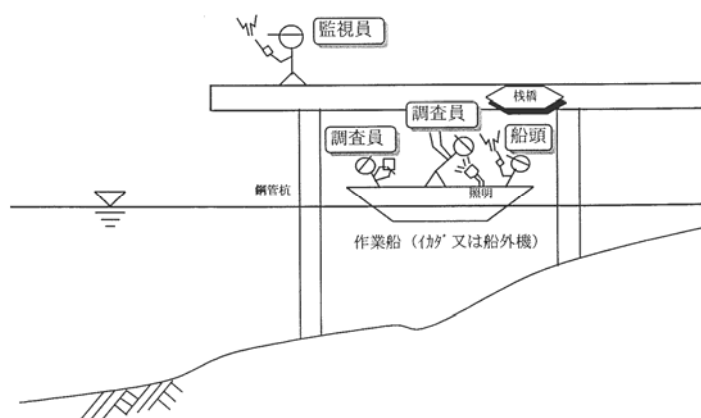
まず、船上から目視および打診にて調査し、その劣化状況を区画毎の部材別に変状展開図に記入および写真撮影を行い、変状箇所を記録した。ひび割れ幅、ひび割れ長さの測定はクラックスケールおよびスケールを使用して調査を行った。図-3.2 に目視調査概念図を示す。

図-3.2 目視調査概念図

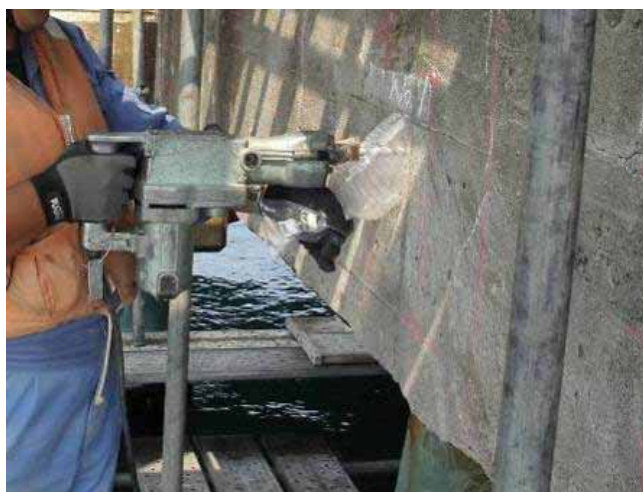
鉄筋探査機（RC レーダー）により鉄筋の位置およびかぶり厚を推測した後、ハンマードリルにより鉄筋位置（コンクリート表面から 8～10cm：2cm ピッチ）での試料を採取し、JIS A 1154:2003「硬化コンクリート中に含まれる塩化物イオンの試験方法」の吸光光度法に従って実施した。写真-3.2 に試料採取状況を、写真-3.3 に分析装置を示す。

写真-3.2 試料採取状況

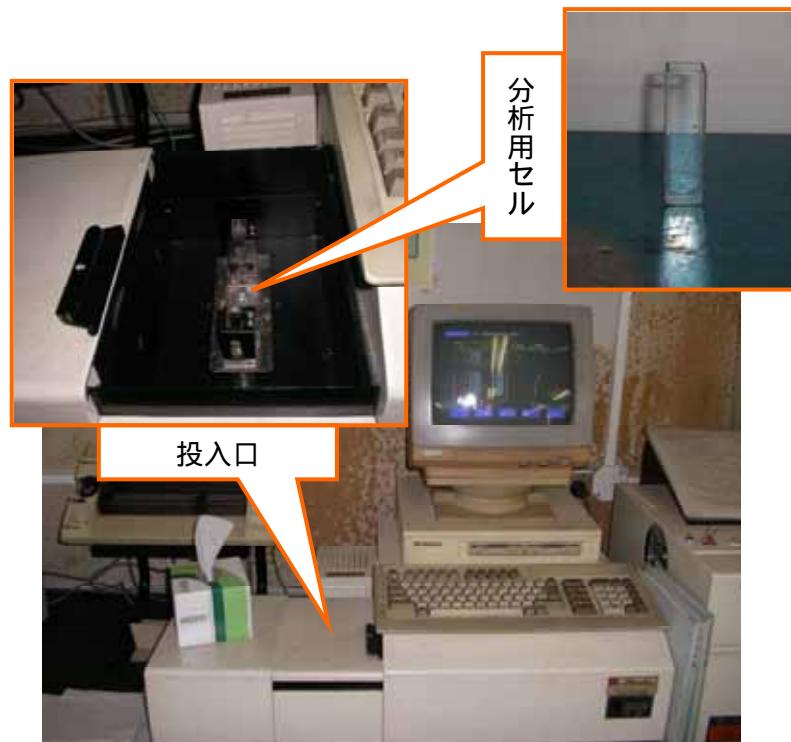
写真-3.3 分析装置

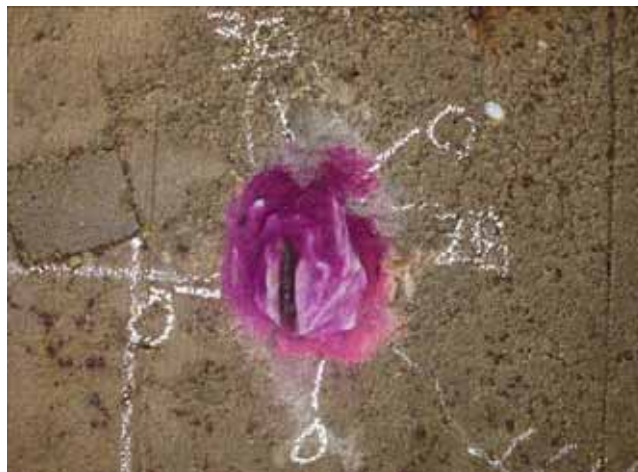
塩分含有量分析試料採取後の孔を利用して、JIS A 1152:2002「コンクリートの中性化深さの測定方法」に従って実施した。写真-3.4 に中性化試験（フェノールフタレイン法）状況例を示す。

写真-3.4 中性化試験（フェノールフタレイン法）状況例

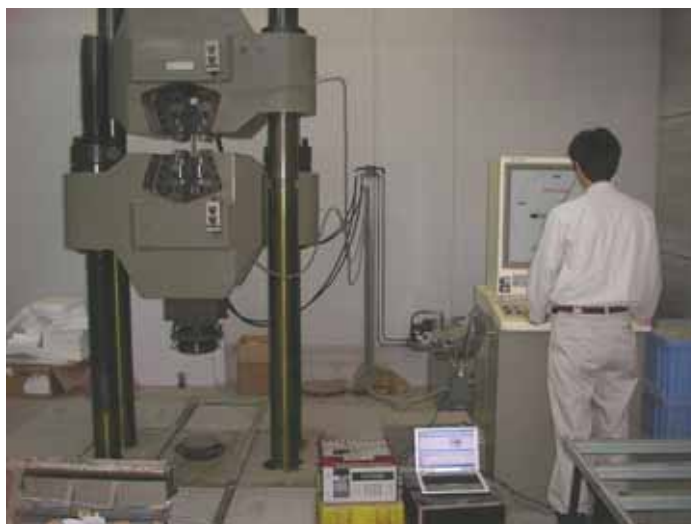
その後、JIS Z 2241「金属材料引張試験方法」に準じて引張強度試験を実施した。写真-3.5 に引張試験状況を示す。なお、鉄筋の採取試料は断面欠損が激しく、ゲージが張れなかったため、試験機によるつかみの間隔での伸びを見掛けの伸びとして測定した。

写真-3.5 鉄筋試料の引張試験状況

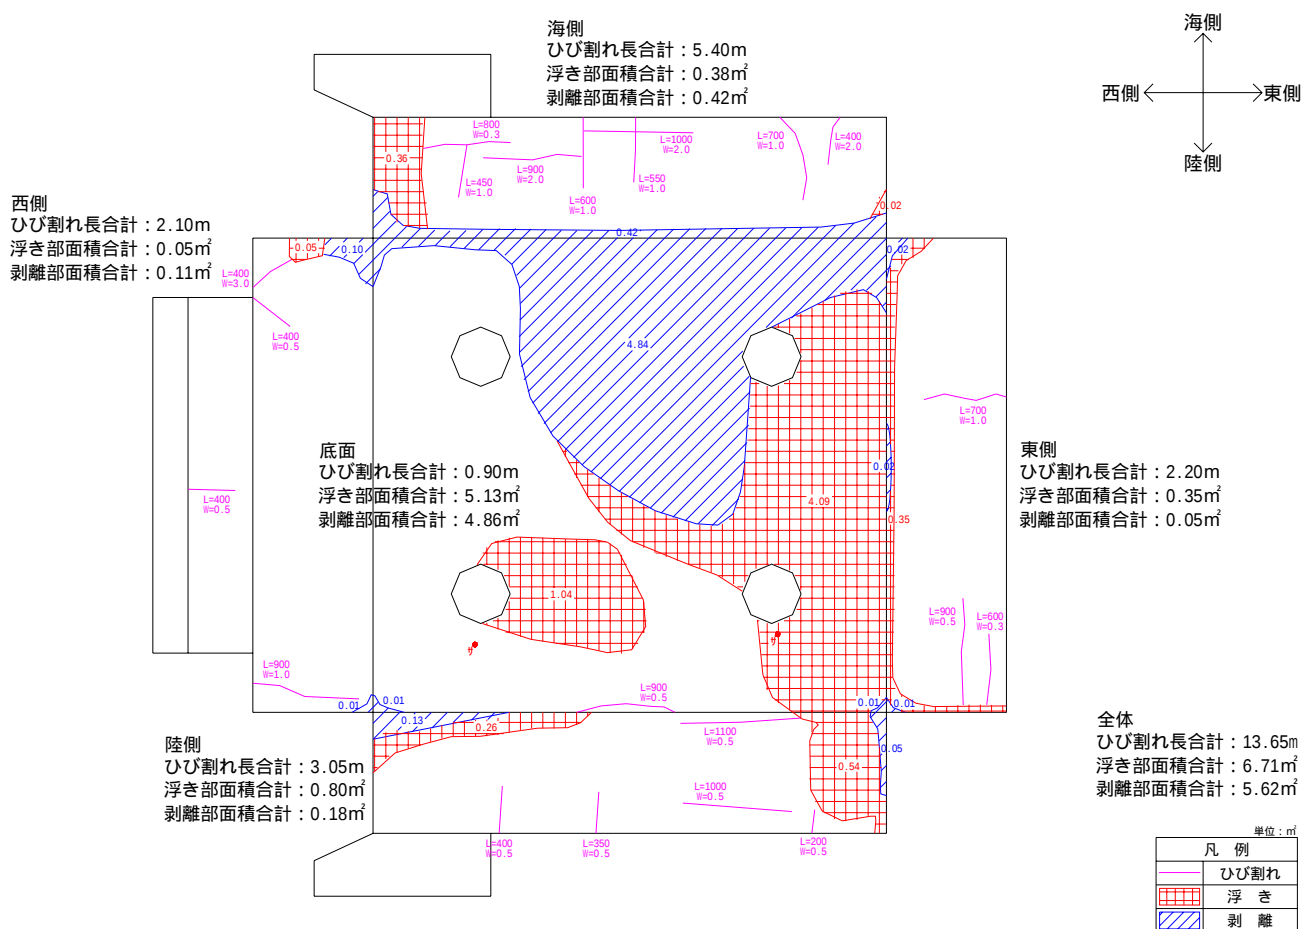
船上から行った調査で得たスケッチを図-3.3に、足場上から行った調査で得たスケッチを図-3.4に示す。

図-3.3 船上から行った調査で得たスケッチ

足場上から調査した場合と船上から調査した場合のスケッチは当然ながら、変状数量に差異を生じた。変状数量の比較では、浮きやはく離・はく落の面積は 6%程度、ひび割れや錆計の変状箇所は 1.5～3 倍程度の差となった。このことから、船上からの調査では、密着しな

くても確認しやすい比較的大きな変状あるいは劣化後期の変状を確認することを目的とする場合には、経済的で有効な調査ではあるが、比較的規模の小さな変状あるいは劣化初期の変状は見落としてしまう恐れがあると考えられる。そのため、劣化進行予測に高精度を要求する場合には足場上からの調査、そして、詳細調査が不可欠になる。

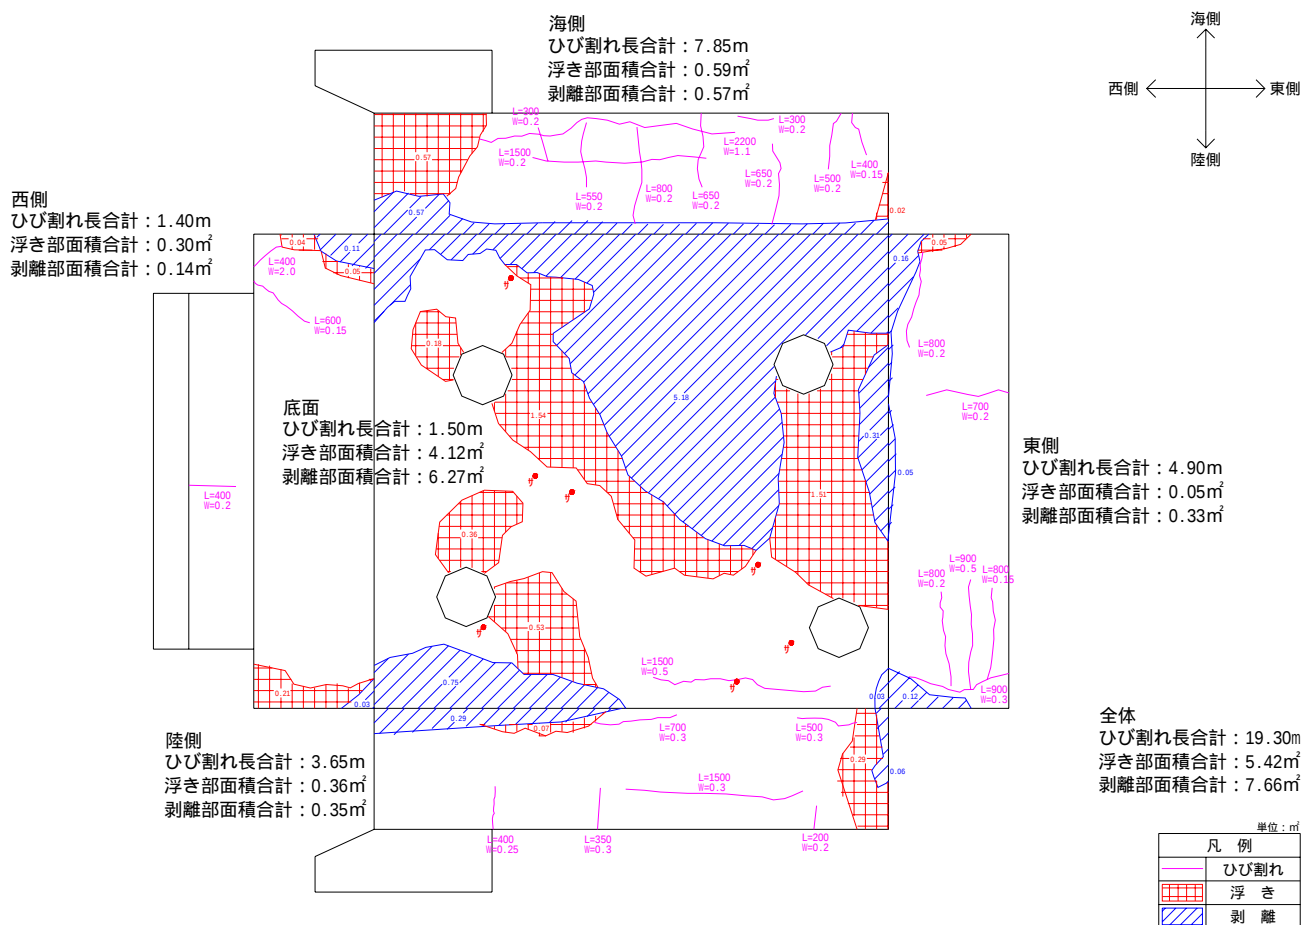
図-3.4 足場上から行った調査で得たスケッチ

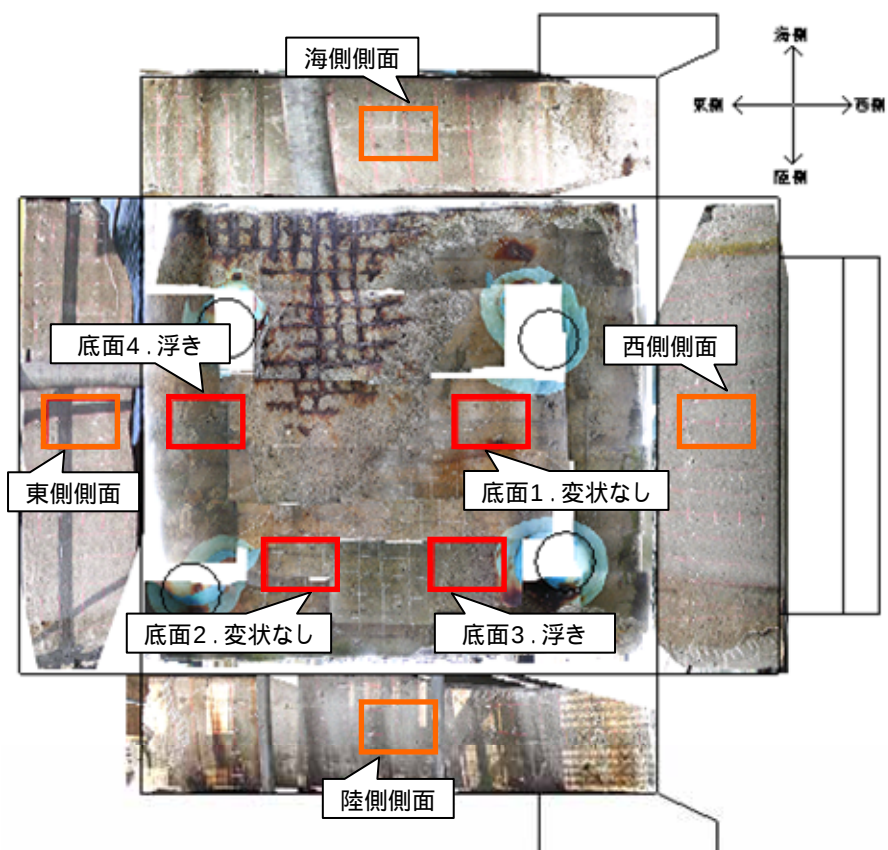
塩化物イオン量の測定箇所を図-3.5 に、測定結果を図-3.6 および図-3.7 に示す。

図-3.5 塩化物イオン量の測定箇所

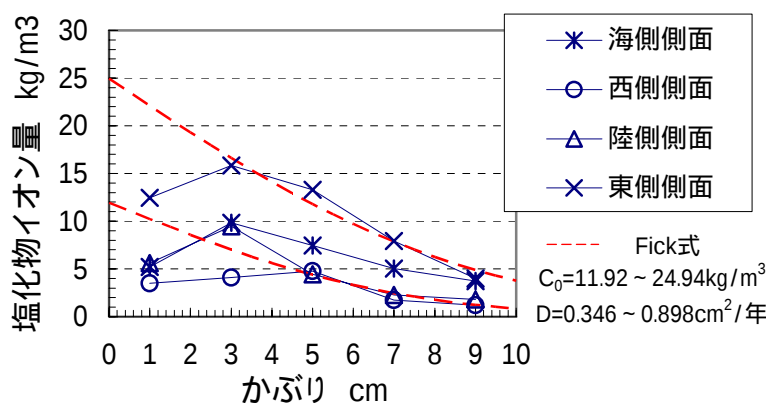
図-3.6 塩化物イオン量の分布 (側面)

側面においては、波浪の影響を受けない西側に比べて波浪の影響を受ける東側は、鉄筋位置での塩化物イオン量が2～3倍程度となっており、表面の塩化物イオン量  $C_0$  と見かけの拡散係数  $D$  は環境の違いによって大きくばらついていた。

全測定箇所の鉄筋位置で腐食発生限界塩化物イオン量を超えていない箇所は1箇所のみであり、その1箇所も極めて腐食発生限界値に近い値であった。すなわち、構造物全面的に鉄筋は発錆状態にあると考えられる。

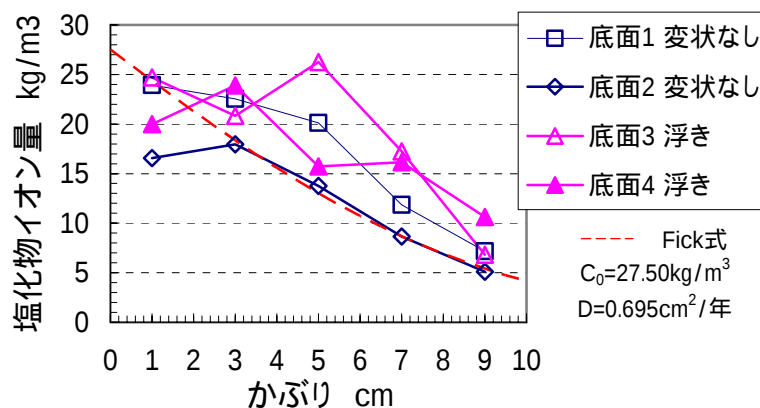
図-3.7 塩化物イオン量の分布（底面）

底面においては、側面ほどばらつきは大きいものの、測定結果から側面東側より環境は厳しいものと推定できる。また、変状が顕著な箇所ほど塩化物イオン量は大きな値となっていた。

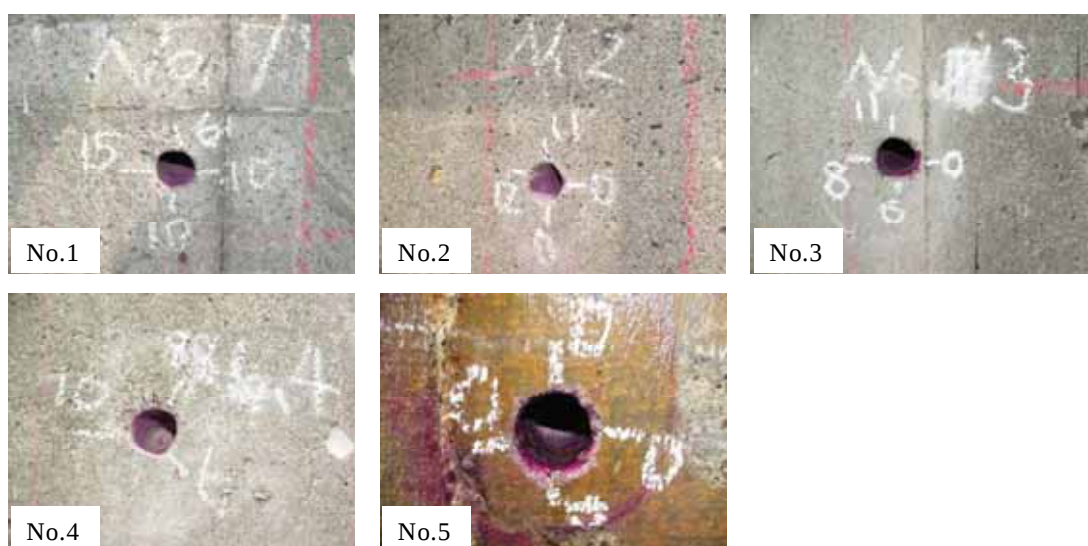
フェノールフタレイン法による中性化深さ測定状況を写真-3.6に示し、中性化深さの測定結果を表-3.5に示す。

写真-3.6 中性化深さ測定状況

2001 年制定コンクリート標準示方書【維持管理編】に示される√t 則から算出される中性化深さは、乾燥しにくい環境 8mm、乾燥しやすい環境 13mm であった。側面については、中性化深さ測定結果の平均値が予測値（8～13mm）より小さいものの、標準的な中性化の進行であったと考えられる。底面については、常時湿った環境であったために中性化が進行しなかったものと考えられる。

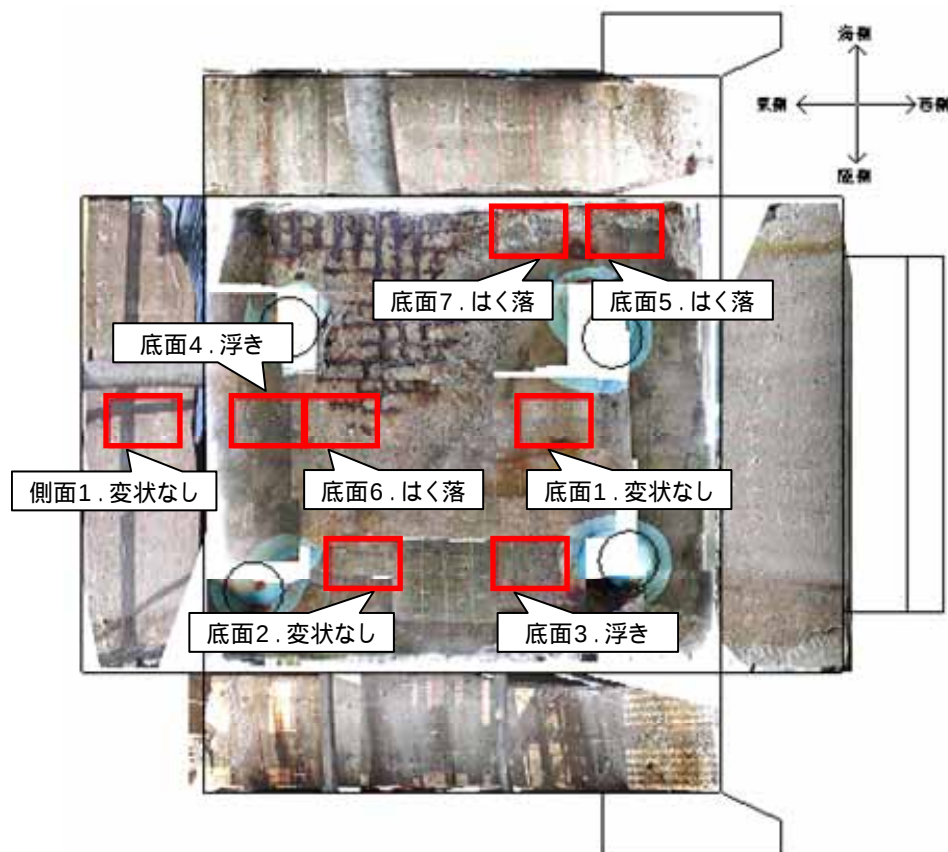
鉄筋腐食調査箇所を図-3.8 に、調査で得られた結果（腐食グレード・質量減少率・断面減少率）とコンクリート表面の外観変状を表-3.6 に示す。

図-3.8 鉄筋腐食調査箇所

外観変状で浮きやはく落が見られた箇所の鉄筋の腐食グレードは大きく、変状が激しいほど腐食グレードも大きかった。

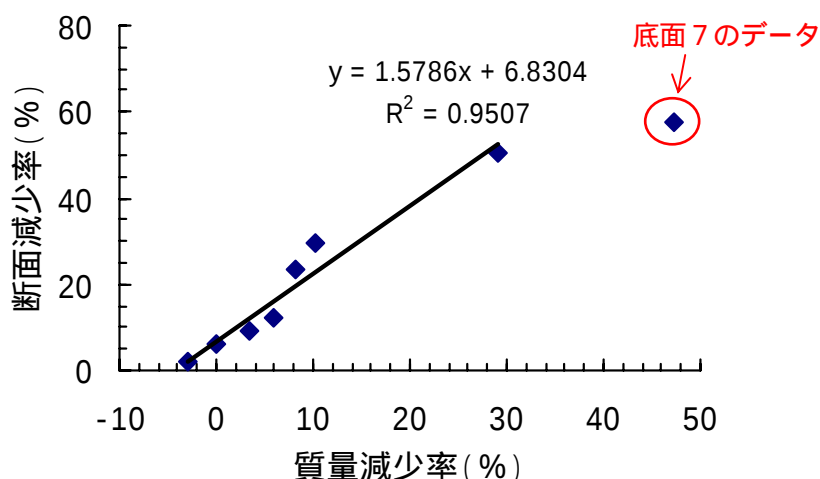
鉄筋の採取試料は局部腐食を生じていたものの、質量減少率と断面減少率の関係は図-3.9に示すとおり、ほぼ線形関係を示した。なお、底面7のデータは鉄筋採取試料が全面的に激しく断面減少しており、最大侵食深さ部分を特定できなかったものと考え、線形関係から除

外した。ここで、実際の調査では、質量減少率の調査は鉄筋試料の採取（鉄筋の切断）が必須であるのに対して、断面減少率の調査の方が現地で計測することが可能であり、現実的な評価手法であると考えられる。なお、これまでの屋外暴露試験や電食実験などでは質量減少率での評価が一般的に行われており、材料劣化の劣化期間予測に用いる限界値もこの評価値で示されている。

図-3.9 質量減少率と断面減少率の関係

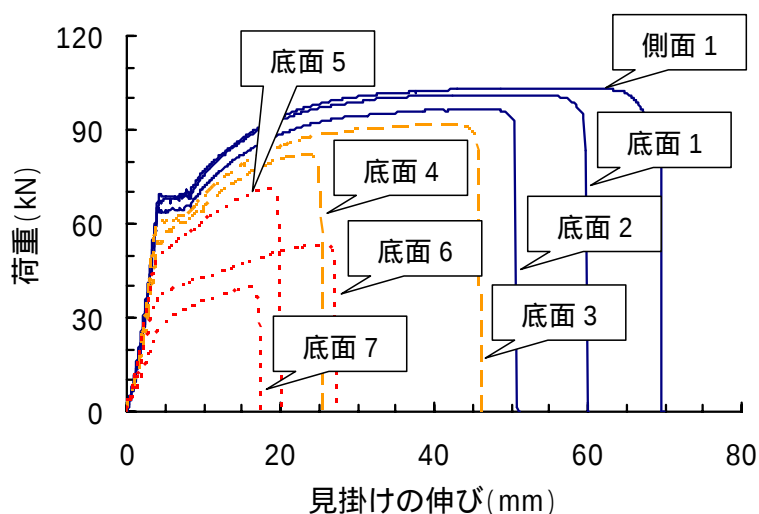
引張試験の結果（荷重と見掛けの伸びの関係）を図-3.10 示す。外観変状なしの側面 1、底面 1、底面 2 で採取した鉄筋試料は降伏棚がはっきり確認できたのに対して、浮きやはく落が見られた底面 3～底面 7 で採取した鉄筋試料は降伏棚が確認できなかった。また、荷重と見掛けの伸びの初期の傾きに注目すると腐食により鉄筋の断面が減少した分、弾性剛性が低下している様子が分かる。すなわち、浮きやはく落が見られた箇所においては部材の構造性能が低下するものと考えられる。

図-3.10 荷重と見掛けの伸びの関係

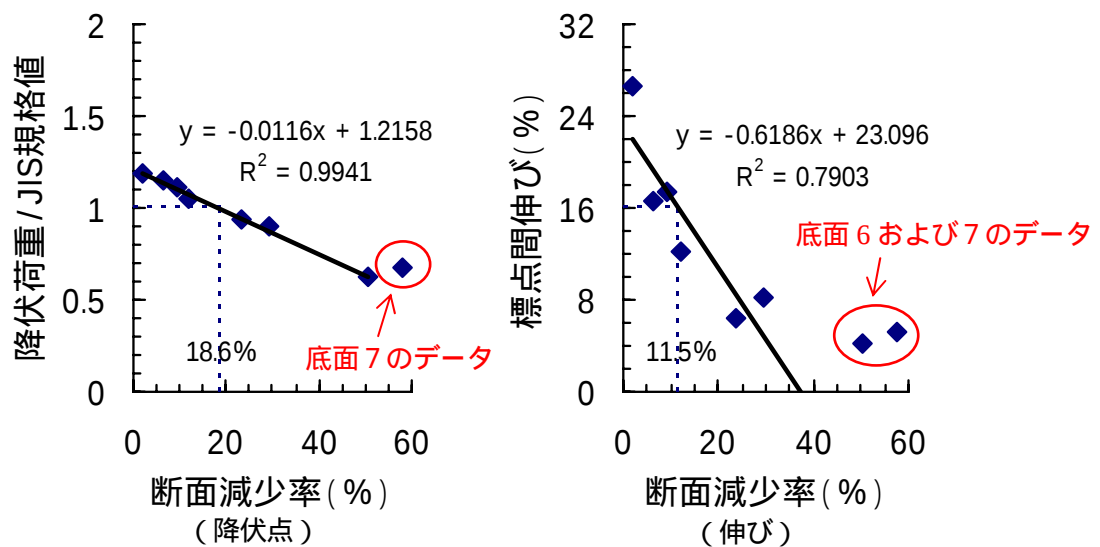
断面減少率と降伏点および伸びの関係を図-3.11 に、質量減少率と降伏点および伸びの関係を図-3.12に示す。降伏点は底面7のデータを除いて線形関係にあり、断面減少率が18.6%、質量減少率が7.4%に達すると JIS 規格値を下回った。伸びは底面6 および底面7のデータを除いてばらつきが大きいものの線形関係にあり、断面減少率が11.5%、質量減少率が3.1%に達すると JIS 規格値を下回った。以上のことから、外観変状が見られない箇所の鉄筋は比較的健全であり、浮きやはく落が見られた箇所の鉄筋は断面減少率が12.1%、質量減少率が6.0%を超え、鉄筋の機械的性質が JIS 規格値を下回ったことから、浮きやはく落が見られる箇所においては鉄筋の機械的性質が低下するものと考えられる。

図-3.11 断面減少率と降伏点および伸びの関係

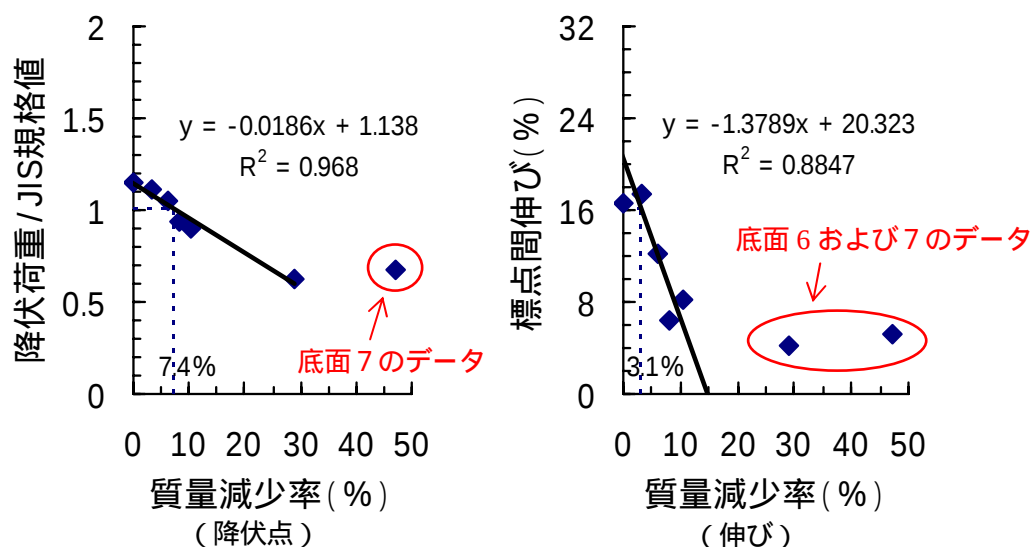
図-3.12 質量減少率と降伏点および伸びの関係
