# 平成22年度（財）港湾空港建設技術サービス センター研究開発助成報告書

## 高炉セメントを使用した港湾RC構造 物の塩害耐久性に関する研究

東京工業大学 理工学研究科 国際開発専攻教授  
大即信明

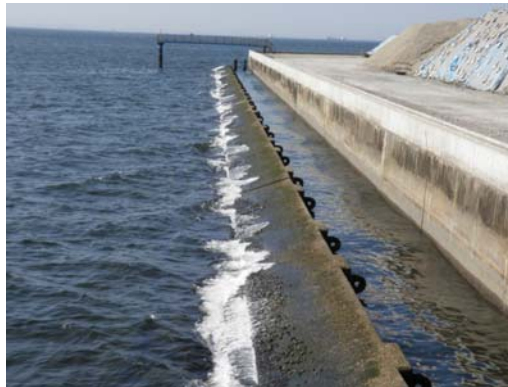
護岸に衝突する波力を低減する設備であり、コンクリート製の板を水中に斜めに設置した構造となっている。(写真1) 高炉セメントB種を用いており、供用期間は20年、W/Cは0.49である。この構造物から、満潮時海面（以下H.W.L）からの高さを-0.24m、-1.72m、-3.14mと変化させコアを採取した。この地域の干満差は2mであるため、H.W.L.-0.24m、-1.72mは干満帯、-3.14mは海中と判断した。また、各高さにおいて、長手方向にも位置を変え、合計8か所で調査を行った。

写真1 消波設備

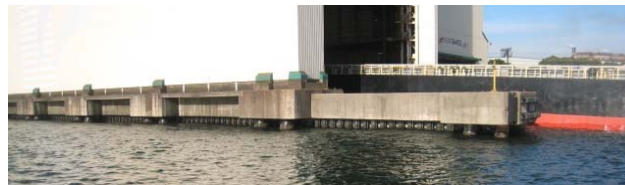
この施設は屋根のついたドックである。(写真2) 一部、早強ポルトランドセメントを使用しているが、大半の場所では高炉セメントB種を使用している。供用期間は15年、水セメント比は0.48である。この構造物において、海側の4か所（H.W.L+0.9m：1か所、+1.5m：2か所、+2.2m：1か所）からコアを採取した。内側では4か所（H.W.L+0m：早強ポルトランドセメントを使用。2か所、+1m：2か所）からコアを採取した。

写真2 出荷護岸
