## 鋼コンクリート接合部に鋼材腐食が生じた港湾・海岸及び空港施設の健全度評価手法の構築

東北大学 鈴木基行(研究代表者)  
○内藤英樹(共同研究者)

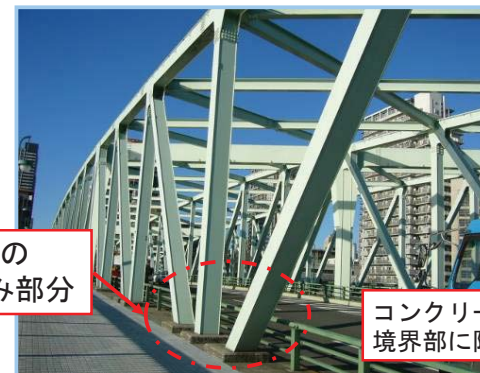
塩害環境下に限らず、**鋼とコンクリート接合部**では、鋼材の著しい腐食欠損が多く見られる。

鋼材の  
埋め込み部分

コンクリートと鋼材の  
境界部に隙間が生じる

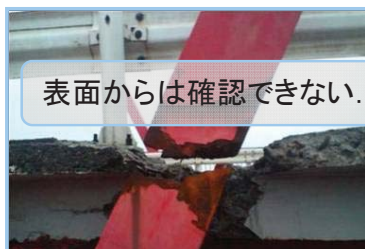
表面からは確認できない。コンクリート内部で破断する。

木曽川大橋

本荘大橋
