# 鋼コンクリート接合部に鋼材腐食が生じた港湾・海岸及び空港施設の健全度評価手法の構築

東北大学

鈴木基行  
内藤英樹

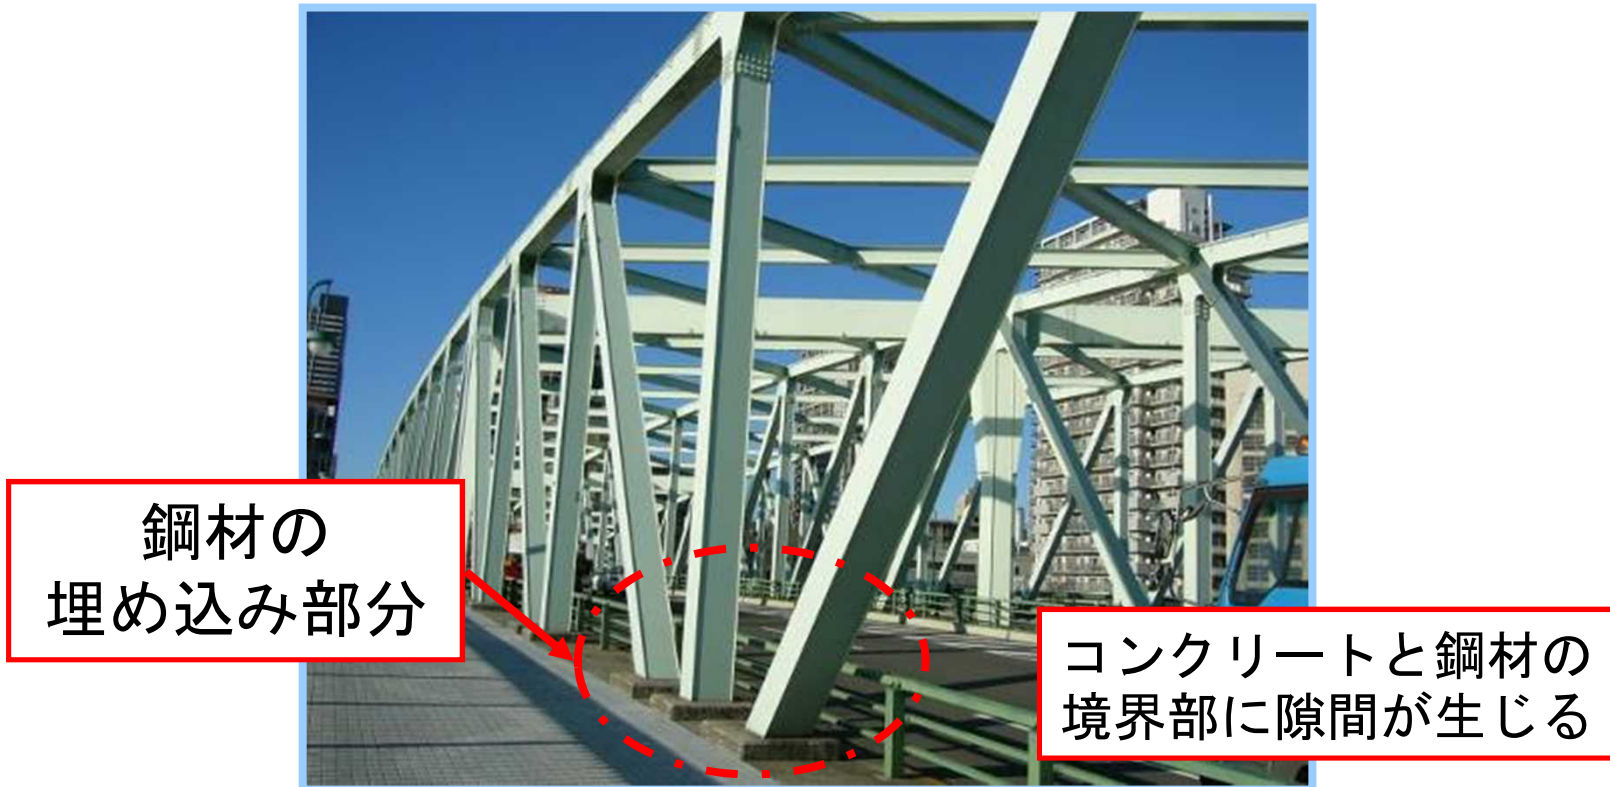
塩害環境下に限らず，**鋼とコンクリート接合部**では，鋼材の著しい腐食欠損が多く見られる．

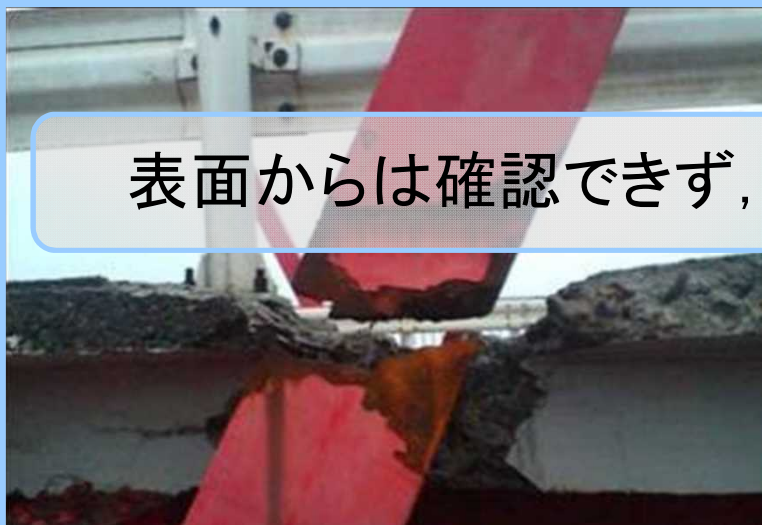
木曽川大橋

表面からは確認できず、**コンクリート内部で破断する**

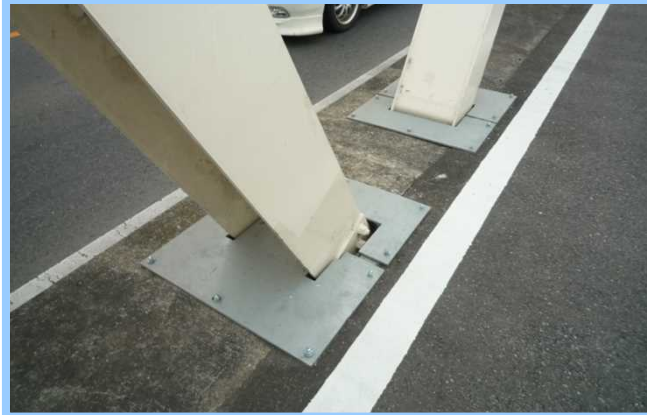
トラス部材

鋼コンクリート接合部を模擬した試験体を作製する。  
電食によってコンクリート内部の鋼材腐食を促進させて、振動特性の変化を把握する。

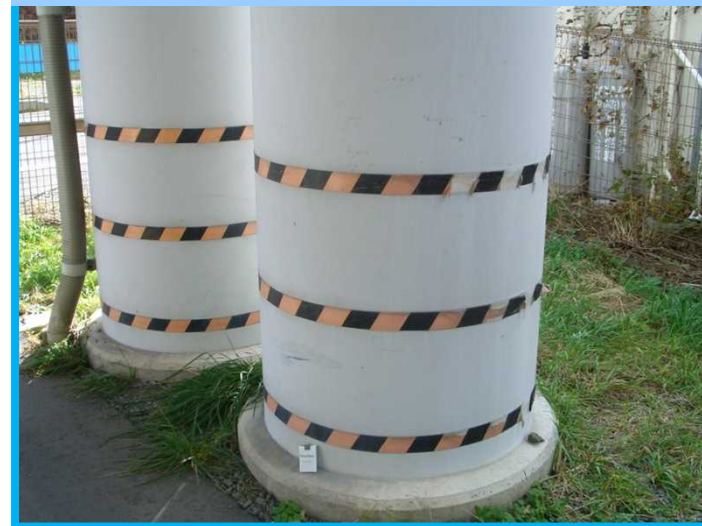
### 円形鋼管

鋼コンクリート接合部を模擬した試験体を作製する。  
電食によってコンクリート内部の鋼材腐食を促進させて、振動特性の変化を把握する。

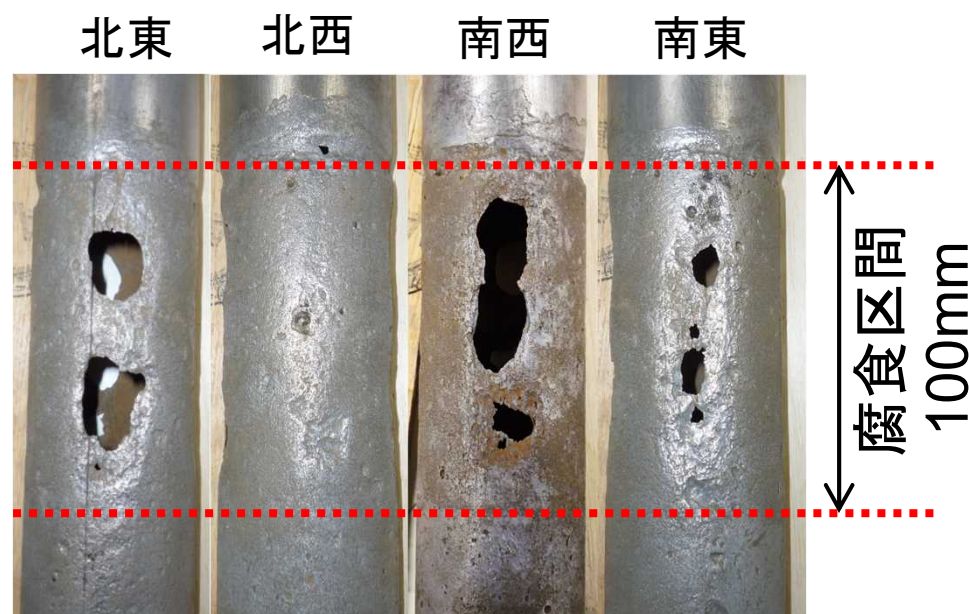
- ▶ 陰極付近の鋼管に孔が開いた
- ▶ 電食終了後に鋼材の質量を測定し，腐食率を算定した

| 供試体名 | 腐食区間 | 腐食率 |
| HK50 | 50mm | 47% |
| HK100 | 100mm | 39% |
