# 平成 26 年度（一財）港湾空港総合技術センター 研究開発助成報告書

## 鋼コンクリート接合部に鋼材腐食が 生じた港湾・海岸及び空港施設の 健全度評価手法の構築

平成 27 年 3 月 31 日

東 北 大 学  
鈴 木 基 行

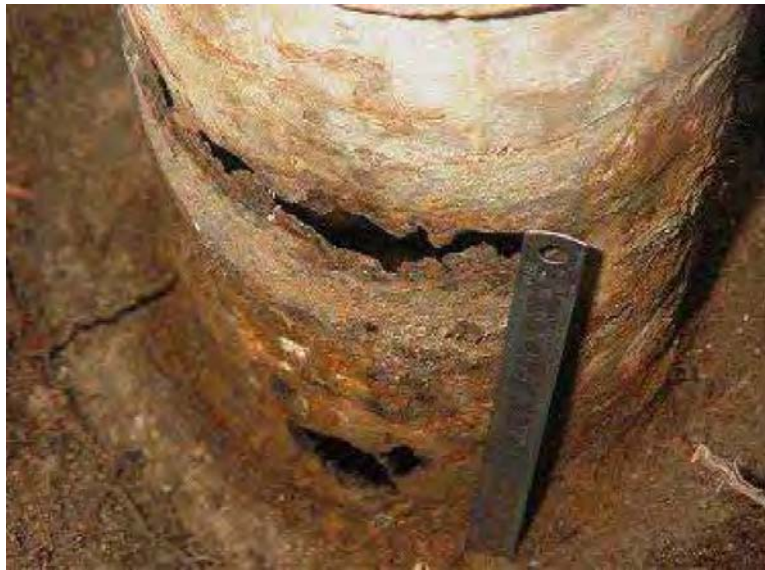
写真－1.1 道路標識柱の腐食事例

このような鋼コンクリート埋め込み構造を持つものには、トラス部材のほかにも様々な場所で円形鋼管柱に見ることができる。特に、コンクリートに埋め込まれた円形鋼管柱については、経年とともに劣化が進行し、30年以上が経過したものでは、写真-1.1に示すように表面に著しい膨張が生じている、または、明らかな板厚減少が視認できるものが現れることが報告されている<sup>1.3)</sup>。これは、雨水の浸入などにより、コンクリート基礎内部で鋼製柱が腐食することに起因する。このように、表面からは確認できない箇所での腐食が進行すると、構造

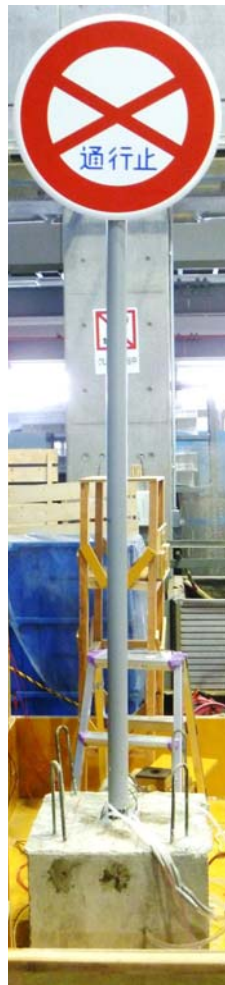
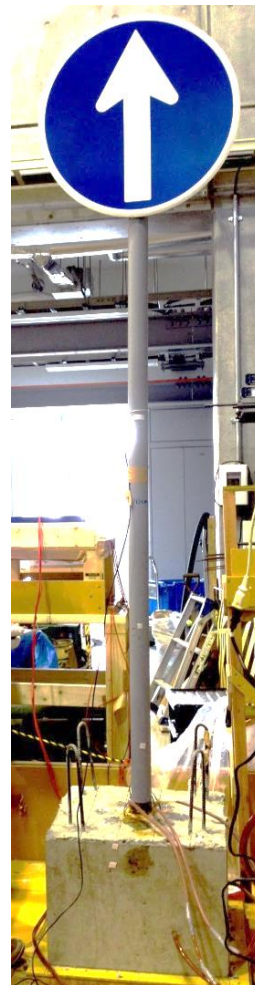
写真－2.2 供試体概要

さらに、写真－2.2，図－2.2 に示したように、鋼管の上部に標識板をそれぞれ設置した。標識板は円形で、直径 600 mm，板厚 1 mm である。裏面には鋼管に取り付けるためのレールが付けられている。標識板は専用の金具を用いて、写真－2.3 のように取り付けた。標識板・レール・取り付け金具はいずれもアルミニウム合金製であり、あわせた重量は 1567 g である。

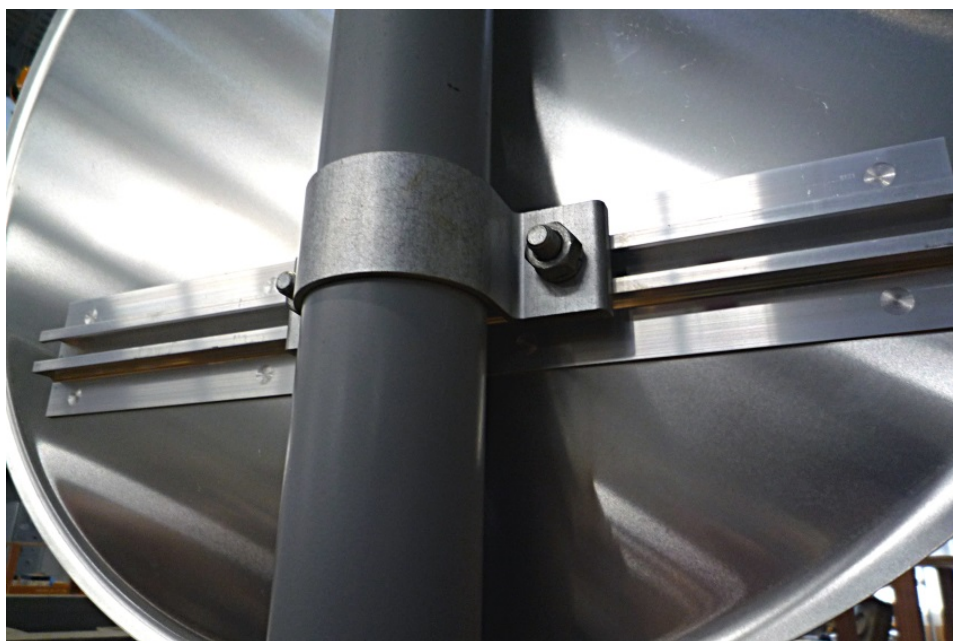
写真－2.3 看板を取り付けた様子

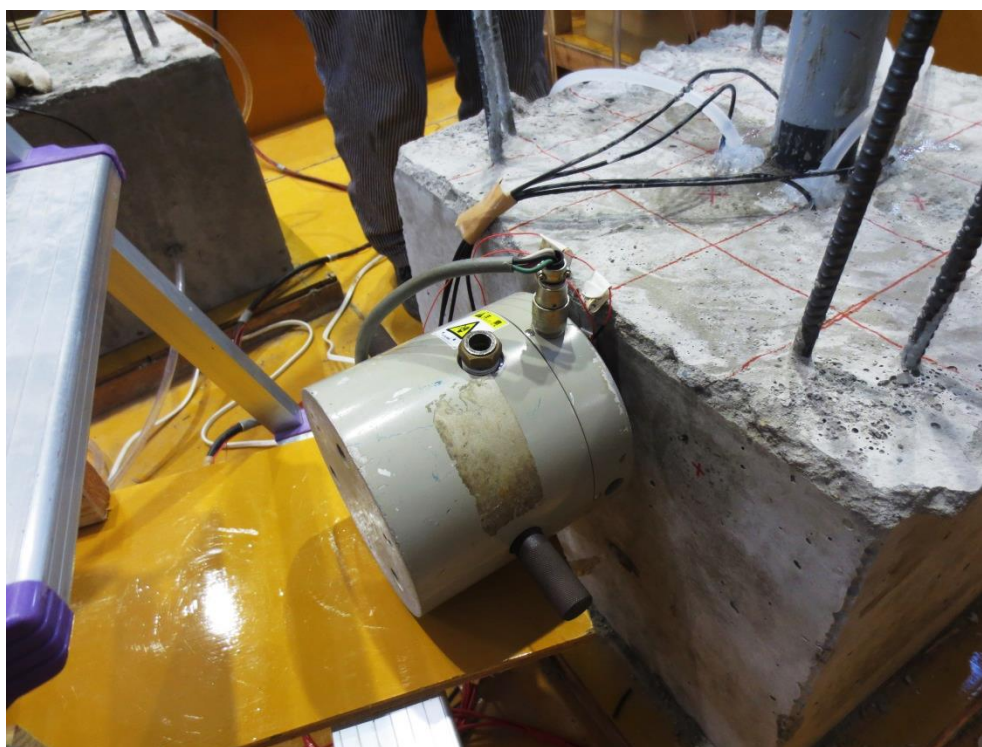
写真-2.5 コンクリート縦振動試験の様子

コンクリート部の縦振動試験の概略と状況を図-2.6, 写真-2.5 に示す．本試験方法は，小型加振器を用いてコンクリートフーチングの側面から調和振動を与え，コンクリート部の応答加速度を測定し，共振曲線(周波数-応答加速度関係と周波数-位相関係)を得るものである．加振器は振動テーブルに貼付した制御加速度ピックアップ(圧電素子加速度センサ)の値が一定の加速度振幅となるように，デジタル振動コントローラによって小型加振器の出力を自動制御している．また，加振器の振動テーブルとコンクリートを両面テープによって接着している．全ての供試体において，供試体の側面の上端，中央付近に加速度振幅  $1.0 \text{ m/s}^2$  の調和振動を与え，1000 ～ 5000 Hz の範囲で5分間の掃引試験を行った．測定は，直角に交わる 2 方向(図-2.5 の EW 方向，NS 方向)に対して行った．計測加速度ピックアップ(圧電素子加速度センサ)の貼付位置は，加振点の近傍とした．

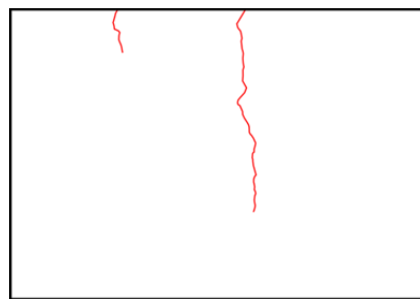
換算腐食率 14.4% 上面  
(積算電流量 77.3Ah)

換算腐食率 38.5% 上面  
(積算電流量 206.0Ah)

換算腐食率 14.4% 西面  
(積算電流量 77.3Ah)

換算腐食率 38.5% 西面  
(積算電流量 206.0Ah)

図-3.2 HK100 ひび割れ進展図

HK100 では換算腐食率 17.4 % までに、上面においては鋼管から放射線状に広がる向きにひび割れが発生した。側面においても、同時期に、上面のひび割れとつながる形でひび割れが確認できた。また、腐食率の増大にともなって、ひび割れの発生と延長がみられた。

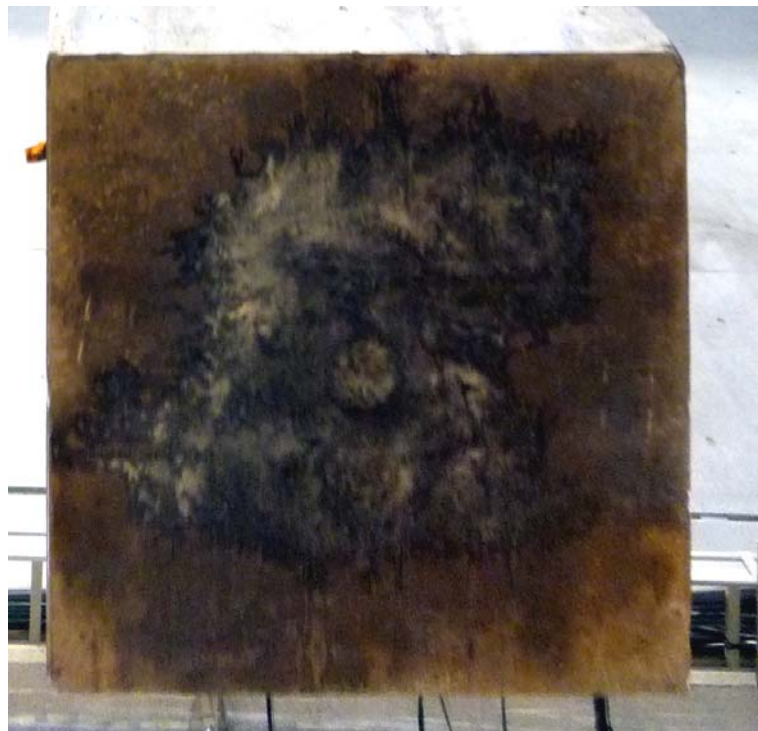
写真-3.3 HK50 供試体 腐食率 46.5% 底面

写真-3.4 HK100 供試体 腐食率 38.5% 底面

はつり出す前の鋼材腐食の状況を写真-3.1~3.4 に示す。写真-3.3, 3.4 に示すように、鋼管とコンクリートの隙間や鋼管の内側を伝って、底面に腐食生成物が漏出していた。電食中、腐食区間で循環していた NaCl 水溶液には、赤褐色の腐食生成物が多く混入していた。さらに、わずかに黒色や黒緑色の沈殿も生じていた。よって、電食試験により褐色のオキシ水酸化鉄が主に生成されたと推察される。黒色の沈殿は四酸化三鉄であり、黒緑色の沈殿は、溶出した  $\text{Fe}^{2+}$  が酸化してオキシ水酸化鉄や四酸化三鉄になる前の状態である緑さびである。オキシ水酸化鉄と四酸化三鉄は電食により生成される代表的な腐食生成物であり、オキシ水酸化鉄は溶出した  $\text{Fe}^{2+}$  の酸化が容易な場合に、四酸化三鉄は酸素が十分に存在しない場合に生成される<sup>31)</sup>。電食実験において、構造上、NaCl 水溶液の循環部は一部が開路となっており、常に大気に触れている。よって、供給していた NaCl 水溶液に大気中の酸素が溶け込むことで、 $\text{Fe}^{2+}$  は酸化が容易な環境にあり、オキシ水酸化鉄の生成が卓越したと考えられる。写真-3.1, 3.2 に示すように、鋼管とコンクリートの隙間からは、赤褐色、黒色のほか、黄色、黄緑色の腐食生成物が滲み出していた、この黄色、黄緑色の腐食生成物は、それぞれ塩化鉄(Ⅱ)、塩化鉄(Ⅲ)であると考えられる。フーチング上面には、腐食生成物とともに漏出した NaCl 水溶液が溜まっており、溶液中の水が蒸発して NaCl 濃度が高くなることで、塩化物イオンと鉄イオンとの反応が卓越したと推察される。

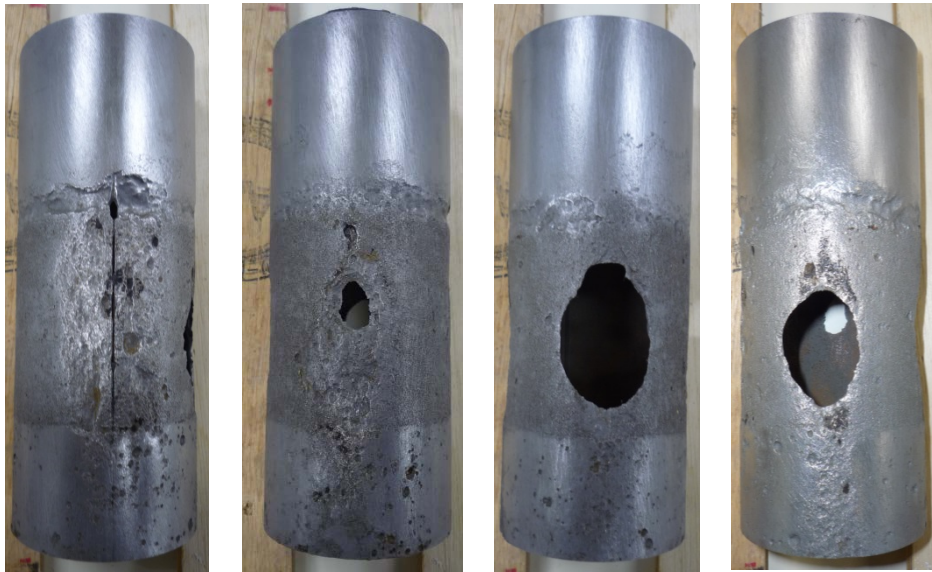
写真-3.5 HK50 供試体 腐食率 46.5%

電食終了後、電食による鋼材腐食の状況を写真-3.4, 3.5 に示す。いずれの供試体においても、金網や塩水供給孔の近傍で著しく腐食が起こり、鋼管を貫通する孔が複数できた。このように局所的に腐食が進行した理由として、電食実験の影響が考えられる。図-2.3

で示したように、鋼管の断面は円形である一方で、陰極となる金網は鋼管を囲んだ正方形に配置されているため、陰極と鋼管との距離は一樣ではない。さらに、電食反応に必要な NaCl 水溶液は、陰極と鋼管とが最も近接する位置から供給される。このため、陰極と近い位置の鋼管が突出して電食反応をしやすい状況にあったと考えられる。また、鋼管の継ぎ目においても腐食の局所的な進行が見られ、貫通する孔が開いた（写真-3.4, 3.5 の北東面）。さらに、いずれの供試体においても、コンクリート表面近傍に局部腐食がみられた。これは既往の研究の傾向と一致するものであり<sup>32), 33)</sup>、構造上、鋼管とコンクリートの隙間に NaCl 水溶液が溜まったためと考えられる。また、腐食対象としていない区間においても電食による孔食が生成されていた。この傾向は HK100 供試体で顕著であった。

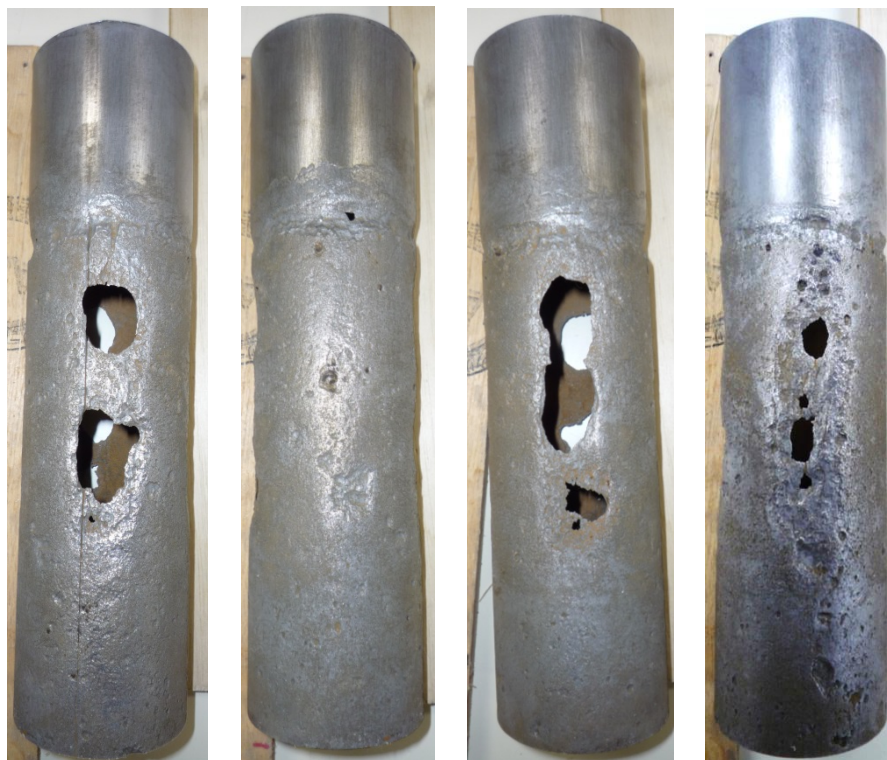
写真-3.6 HK100 供試体 腐食率 38.5%
