2025年7月11日 SCOPE研究開発助成成果報告会

# 接合部を有するPRC部材の水中の 曲げ疲労破壊挙動の解明

准教授・小松怜史

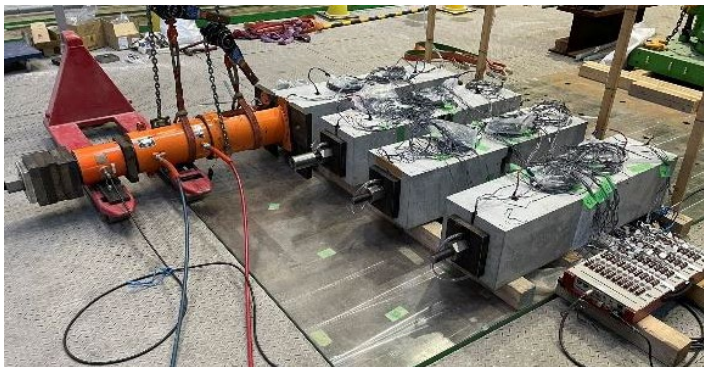
緊張作業

コンクリート強度の約20%に相当する有効プレストレス(900 kN)が施され, その後, PC鋼棒を囲むシース内にグラウトを注入した。
