## ジョン・F・ケネディ国際空港における EMAS の導入状況について

(一財) 港湾空港総合技術センター 正 会 員 ○ 島田 伊浩

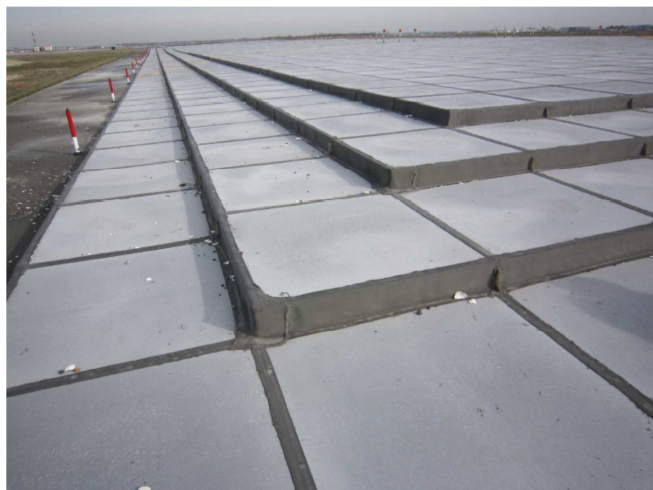
写真-1 4R 滑走路端 EMAS の状況(外観)

JFK 空港では、1996 年に世界初の EMAS が 4R 滑走路に導入されている。その後、1999 年に再設されている。また、22L 滑走路には、EMAS が 2007 年に設置された後、2015 年には再設置されている。写真-1, 2 は、JFK 空港における EMAS の設置状況である。

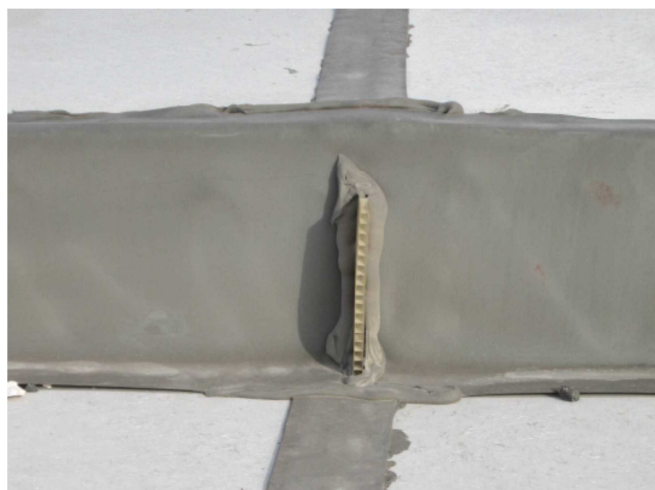
写真-2 4R 滑走路端 EMAS の状況(水抜きパイプ)

雨水がジョイントから浸入して材料を劣化させることから、ジョイントならびに端部をシールするとともに、水抜きパイプを設置することが必要となる。
