# 鹿島港 茨城港 常陸那珂港区 茨城港 日立港区

調査日: H23.6.3

## 5. 被災状況：鹿島港

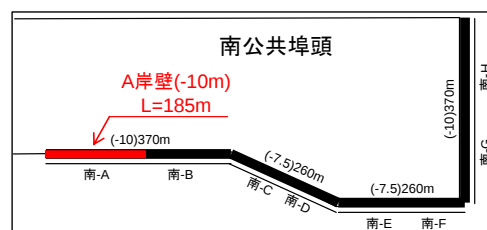
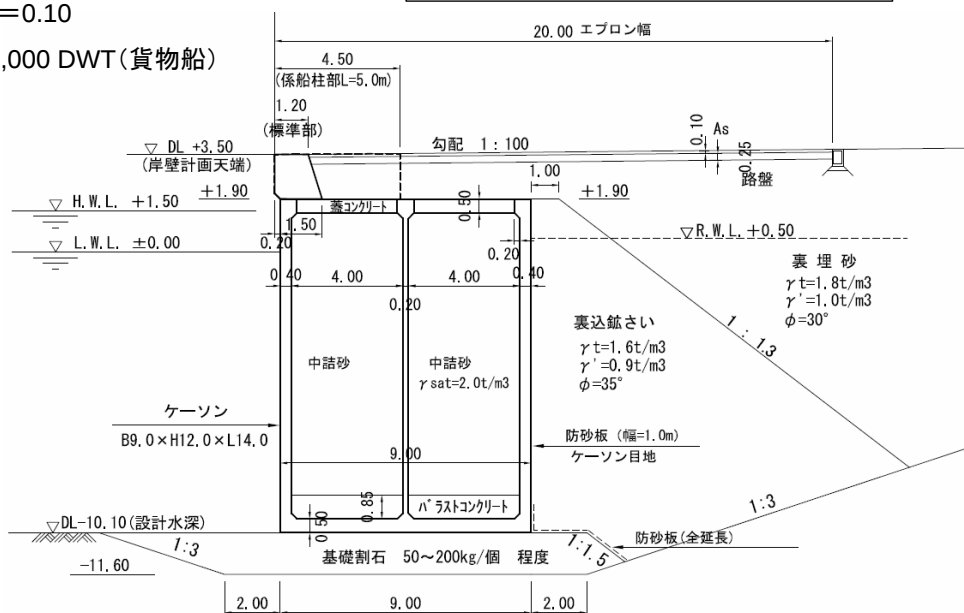
標準断面図(被災前)

【竣工】昭和51年(1976年)

【初回点検】平成22年(2010年)

【設計震度】 $K_h=0.10$

【対象船舶】15,000 DWT(貨物船)

- ・埋土の液状化
- ・ケーソン傾斜：最大2.5度
- ・エプロン陥没
- ・津波による被害も確認

- ・ケーソン式のA岸壁(-10m)およびC岸壁(-7.5m)では、ケーソンの傾斜(約2.5°)、エプロン陥没の被害が確認された。これは地震による埋土の液状化が大きな要因と考えられる。

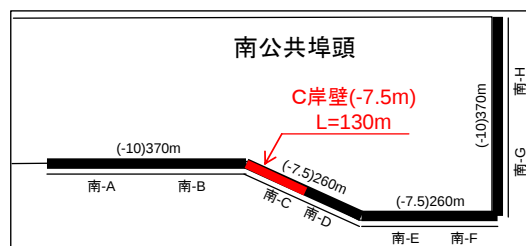
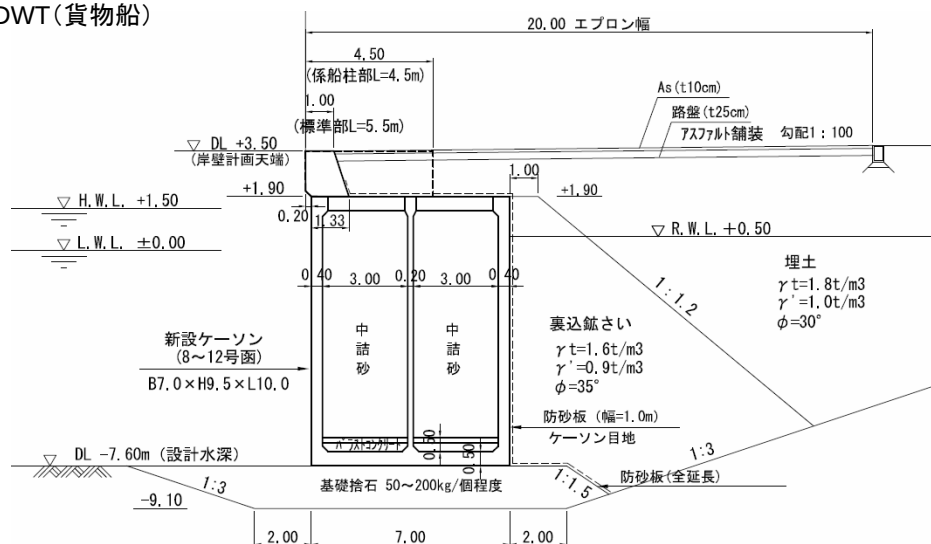
標準断面図(被災前)

- 【竣工】昭和51年(1976年)
- 【初回点検】平成22年(2010年)
- 【設計震度】 $K_h=0.05$  (災害復旧は $K_h=0.10$ )
- 【対象船舶】5,000 DWT (貨物船)

- ・埋土の液状化
- ・ケーソン傾斜:最大2.4度
- ・エプロン陥没
- ・津波による被害も確認

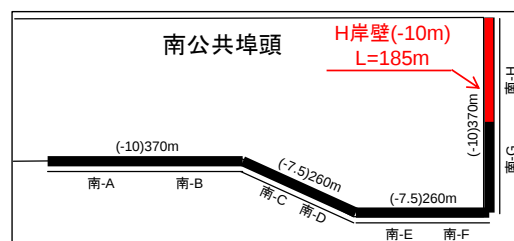
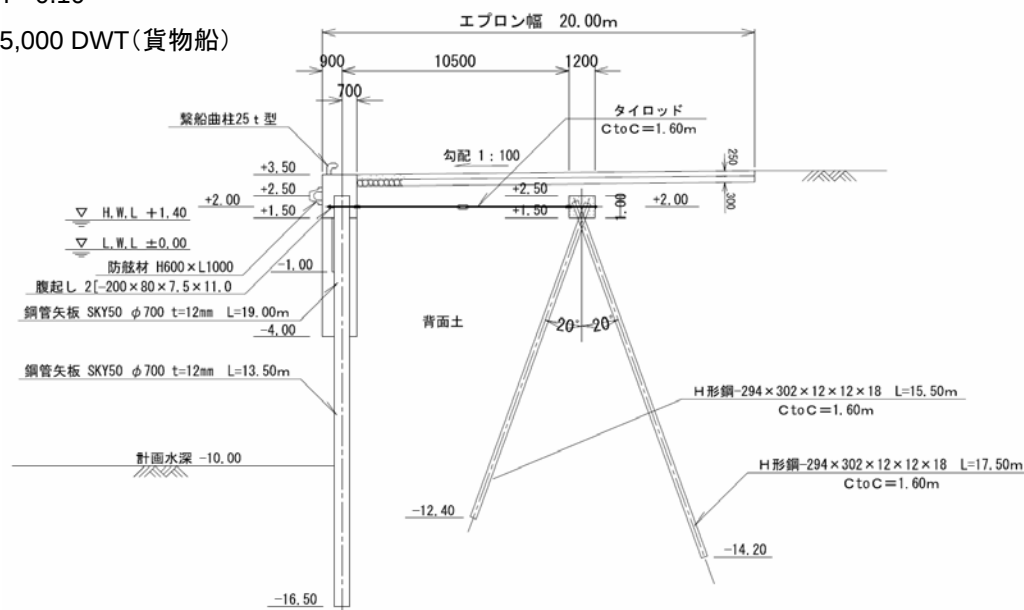
標準断面図(被災前)

【竣工】昭和63年(1988年)

【初回点検】平成22年(2010年)

【設計震度】 $K_h=0.10$

【対象船舶】15,000 DWT(貨物船)

- ・法線の変形は、ほとんど見られない。
- ・矢板の傾斜は、ほとんど見られない。

- ・地震(揺れ)による大きな被害は見られなかった。
- ・津波による被害を確認

- ・控え組杭式鋼管矢板のH岸壁(-10m)では、本體工に大きな被害は確認されなかった。

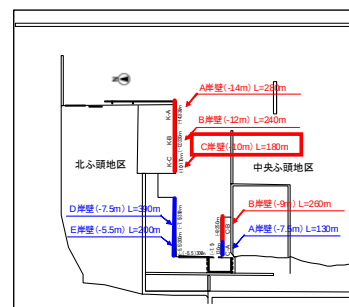
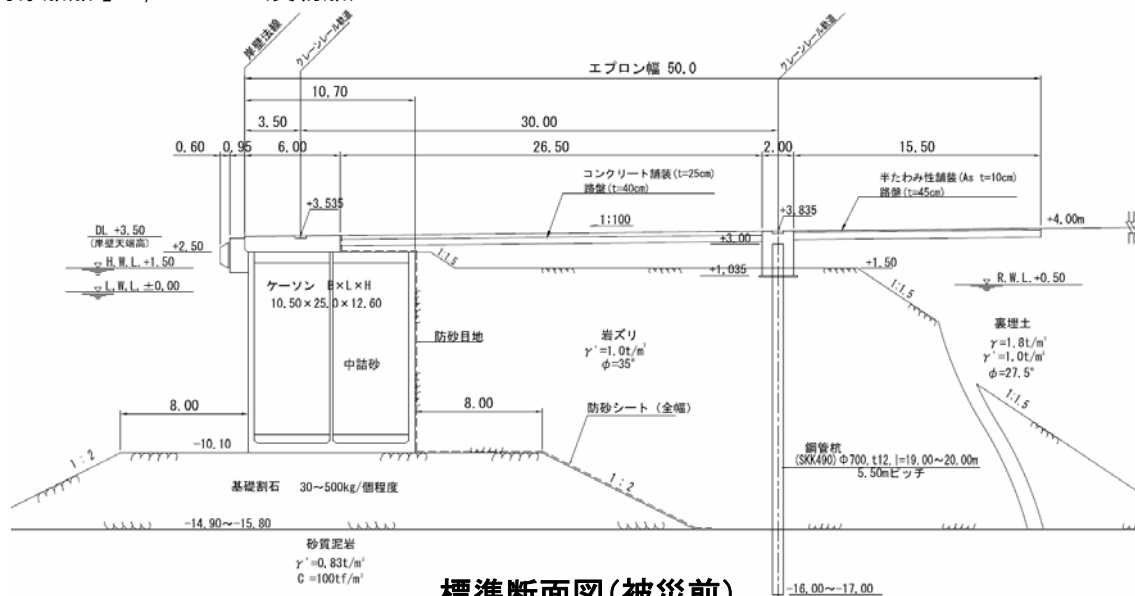
標準断面図(被災前)

- 【竣工】平成10年(1998年)
- 【初回点検】平成21年(2009年)
- 【設計震度】 $K_h=0.10$
- 【対象船舶】10,000 DWT(貨物船)

・地震(揺れ)による激しい液状化が発生。

・エプロン沈下

- ・クレーンレールの湾曲、クレーンの脱輪、エプロン部の沈下、コンクリート舗装の折れ曲がり、陸側クレーン基礎杭の傾斜などが発生し、施設の被害が大きい。
- ・ケーソンの裏込に岩ズリが用いられており、大きな沈下が見られた(約1.5m)。
- ・港空研資料No.1231(2011.4)によると、「地震動により岩ズリに著しい圧縮が生じ、ケーソン背後で著しい段差が発生」とある。

・エプロン・ヤード部の緊急復旧(砕石)

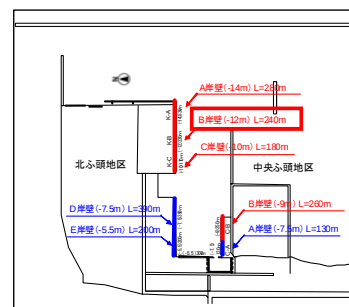
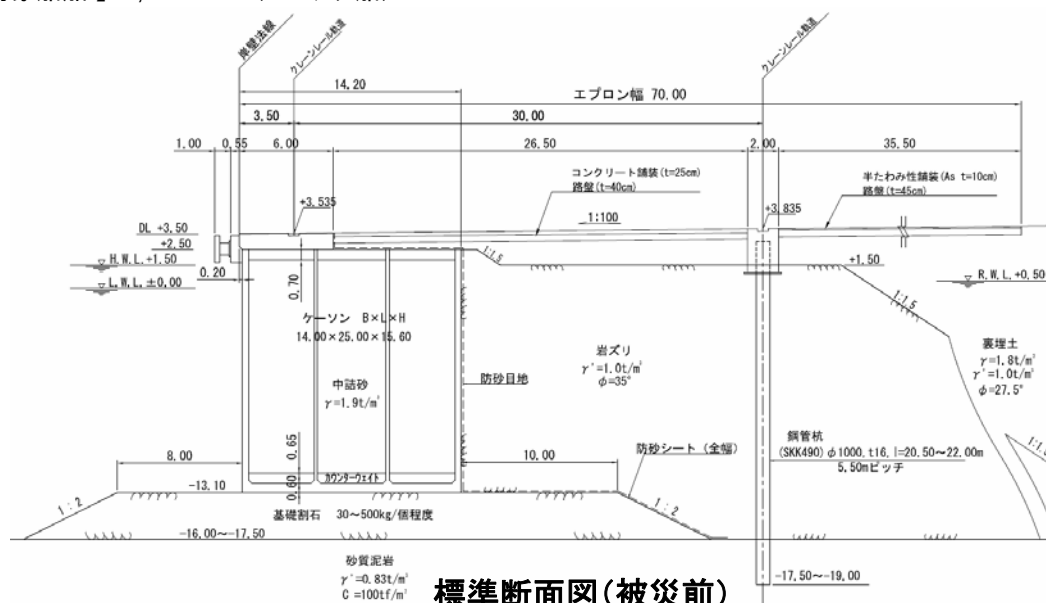
標準断面図(被災前)

【竣工】平成10年(1998年)

【初回点検】平成21年(2009年)

【設計震度】 $K_h=0.10$

【対象船舶】40,000 DWT(コンテナ船)

・地震(揺れ)による激しい液状化が発生。

・エプロン沈下

・エプロン・ヤード部の緊急復旧(砕石)

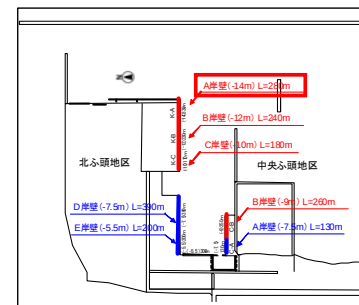
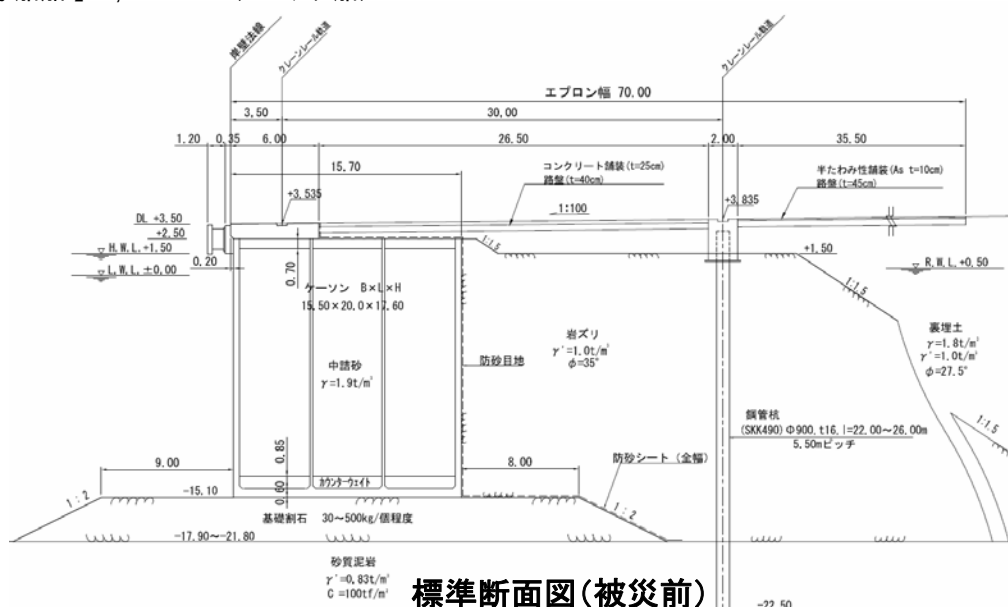
標準断面図(被災前)

【竣工】平成10年(1998年)

【初回点検】平成21年(2009年)

【設計震度】 $K_h=0.10$

【対象船舶】40,000 DWT(コンテナ船)

- ・地震(揺れ)による激しい液状化が発生
- ・エプロン沈下
- ・クレーン脱輪
- ・コンテナ散乱

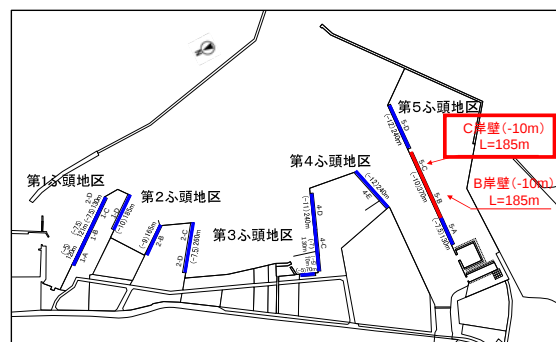
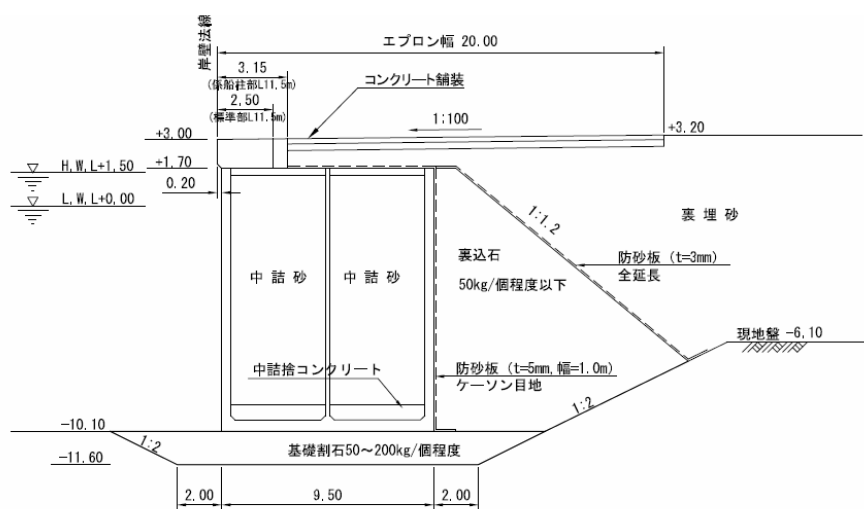
標準断面図(被災前)

- 【竣工】昭和55年(1980年)
- 【初回点検】平成22年(2010年)
- 【設計震度】 $K_h=0.15$
- 【対象船舶】15,000 DWT(貨物船)

- ・地震(揺れ)による液状化が発生
- ・ケーソン傾斜:最大2.5度
- ・エプロン沈下

- ・ケーソンの傾斜、エプロン沈下の被害が確認された。これは地震による埋土の液状化が大きな要因と考えられる。
- ・ケーソン目地板の破損、埋土の吸い出し被の可能性もあるが、目視による調査では判定は困難である。
