# 小名浜港

平成23年6月27日

調査団メンバー: 八谷 好高 理事

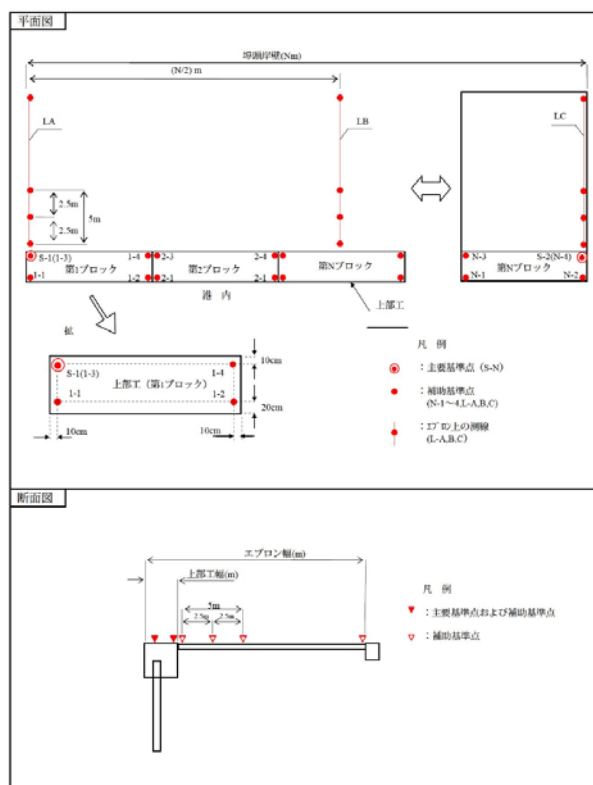
## 14.維持管理計画書 ② 上部工の座標 初回点検の結果

### 1.3 点検結果 (初回点検)

初回点検結果から、表Ⅱ-5.1.1に示すような変状が見受けられた。

| 設 備 | 点検項目 | 点検結果 |
|---|---|---|
| 車止め | 本体の損傷、塗装、<br>腐食 | 14ブロックにおいて、性能上支障となる損傷、変形が見られる。 |
