5. 仙台塩釜港(仙台港区)

6. 仙台塩釜港(塩釜港区)

仙台塩釜港 調査行程

< 仙台港区 >

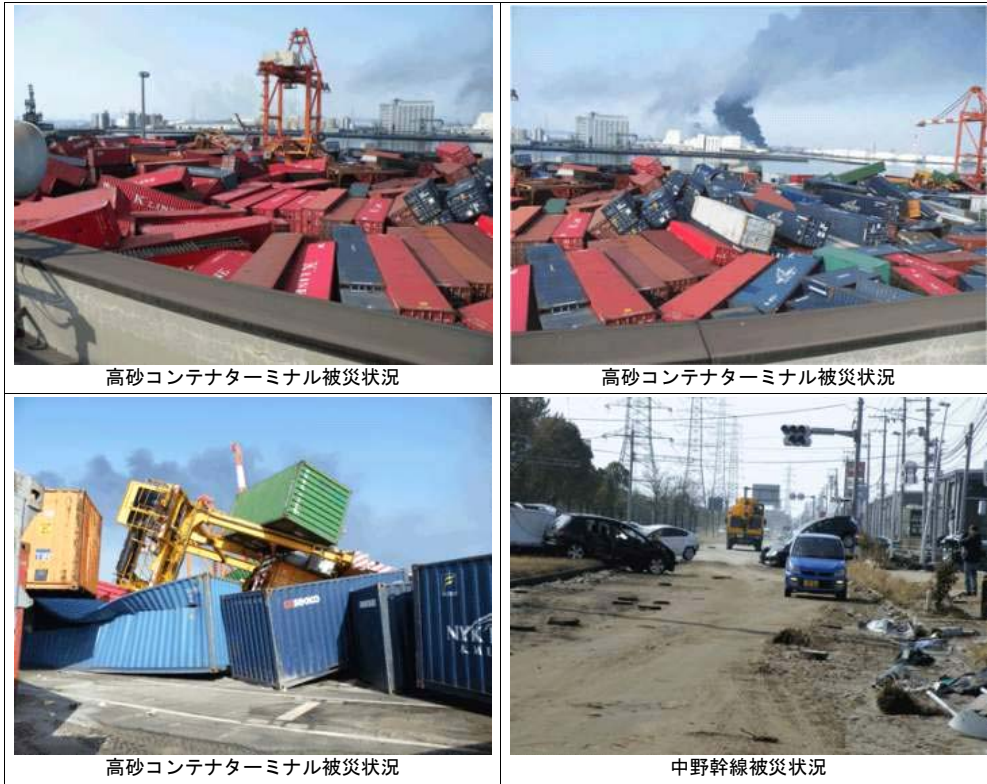
高砂コンテナターミナル被災状況

中野幹線被災状況

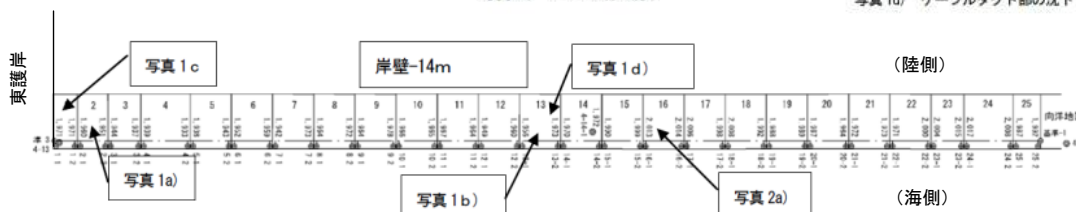
写真 1a) コンクリートひび割れ

写真 1b) コンクリート損傷

写真 1c) エプロン部の沈下

写真 1d) ケーブルダクト部の沈下

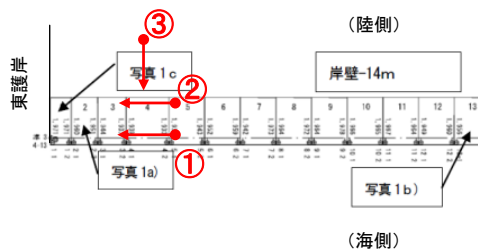
背後ヤードに大きなひび割れ

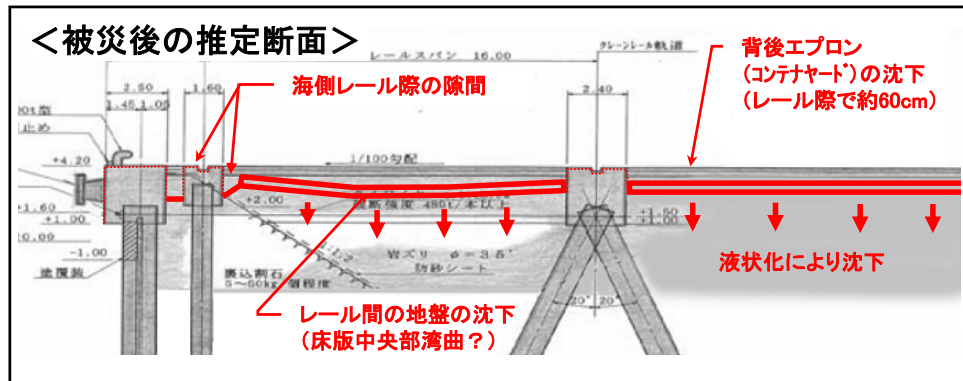
- 高砂2号岸壁(-14m、鋼管矢板式、耐震強化)では、岸壁法線および上部工の変状は確認できなかったが、直背後のクレーンのレール間および背後のエプロン舗装版が大きく沈下し(測定では約60cm)、岸壁は使用不可能な状態であった。
- 沈下の原因としては、地震動により埋立土(岩ズリ)が液状化したことによるものと推定される。

- 仙台港区での岸壁の被災状況は、その多くが地震による法線の一部はらみ出しや背後荷捌ヤードの一部沈下程度であり、復旧や補強は比較的容易と思われる。(宮城県では、現在ほとんどの岸壁を「使用可能」としている。)
- 最も大きく被災していたのは、平成20年築造の「高砂2号岸壁(-14m、耐震強化岸壁:Kh=0.22)」であり、埋立地盤(岩ズリ)が液状化し、クレーン廻りやエプロンが70cm近く沈下し、使用できない状態となっていた。今後は、岩ズリの地震時の性状についての検証が必要であるとともに、構造体の健全性を確認し、埋立土の地盤改良等の対策を講じる必要があると考えられる。

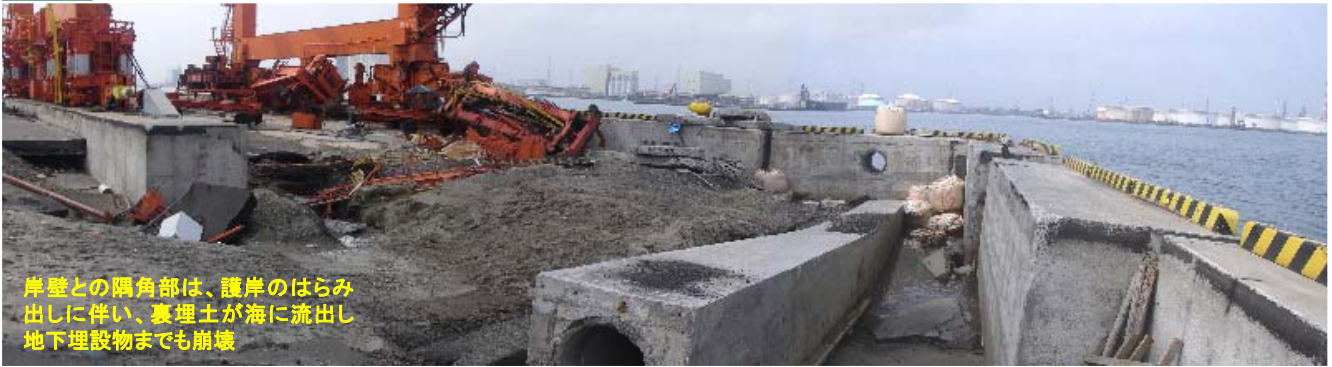
岸壁との隅角部は、護岸のはらみ出しに伴い、裏埋土が海に流出し地下埋設物までも崩壊

法線が大きく前にせり出し、背後地が陥没

岸壁方向に比べて、法線の変形は小さいが、末端部では車止め等が崩壊

- 2号岸壁の東護岸は、法線のはらみ出しに伴い、護岸背後が陥没し、舗装や排水施設等が破壊している状態であり、特に岸壁との隅角部の破壊が激しく、裏埋材の海への流出も確認された。

- また、2号岸壁取付部の「東護岸」も、法線のはらみ出しに伴い、背後が大きく陥没し、舗装や排水施設等が破壊しており、岸壁との隅角部では裏埋材の海への流出も確認された。この護岸の復旧は、港湾計画にて前面水域(船溜まり)が埋立予定となっていることから、瓦礫等での前面水域の埋立と併せた対策が有効ではないかと考えられる。
- 「高松ふ頭岸壁(-12m、耐震強化: $K_h=0.25$)」については、高砂2号岸壁と同様の構造であるが、ほとんど健全であった。これは、平成19年の改修工事の裏埋土のセメント系固化材改良による効果であると考えられる。

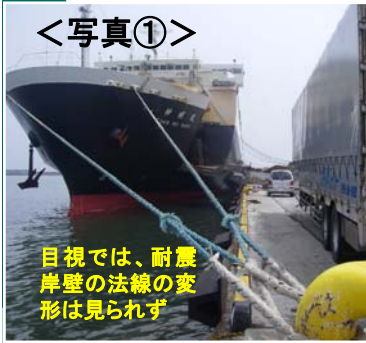
- 高松ふ頭岸壁には、目立った被害は確認できず、すでに船舶 (RORO船) が接岸し、荷役中であった。(既往の調査報告書によれば、荷捌ヤードが15~20cm程沈下したとのことであるが、すぐに復旧し、震災後、仙台港区で最初に船舶が接岸したとのことである。)
- 北側に隣接する岸壁は、大きく海側にせり出し(約1.8m)、背後のエプロンも崩壊していた。

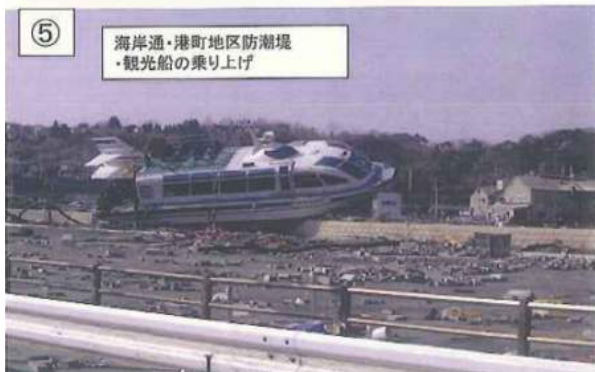
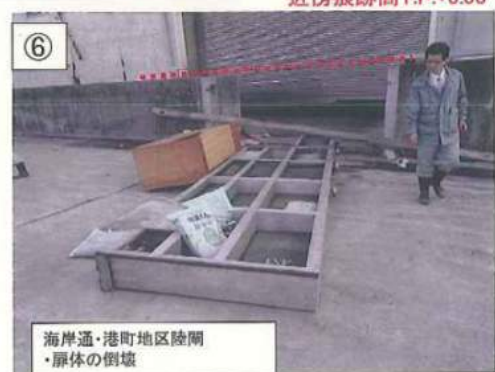
天端高T.P.+2.69
近傍痕跡高T.P.+3.58

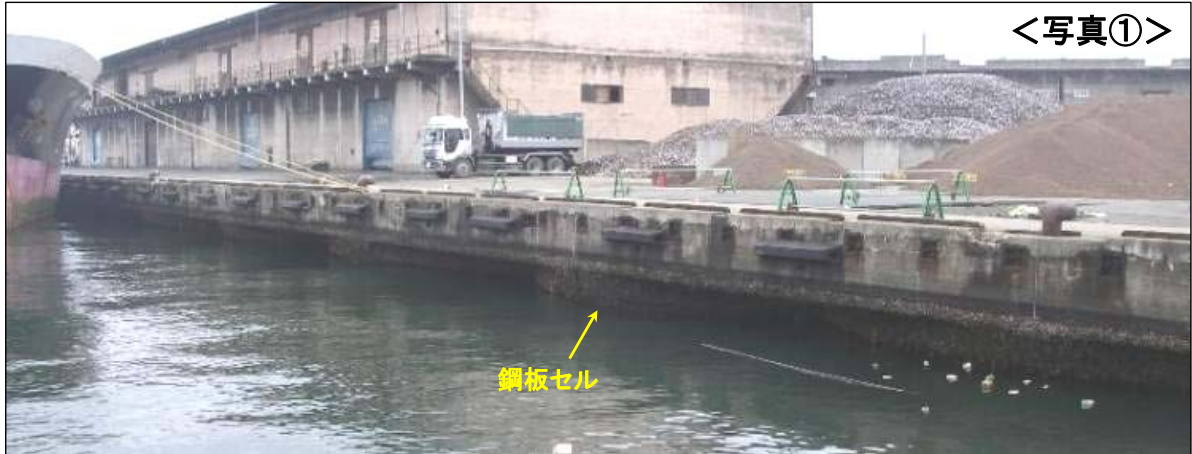
- 貞山ふ頭1号頭岸壁は、ふ頭側(西側)取付部付近のエプロン床版1ブロックが陥没していた。
- 陥没部の床版下部には空隙があり、鋼板セル式の構造形式において裏埋材が吸出しを受けていたとは考えにくいので、地震により裏埋材が液状化・沈下し、エプロン直下に空隙が生じたものと想定される。このことから、他の床版下においても空洞化が生じている可能性があることから、早急な調査が必要であると考えられる。

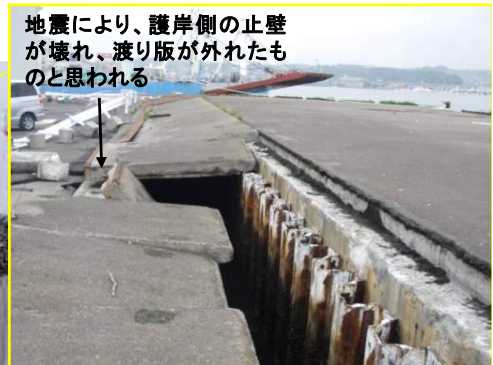
護岸上部のアスファルト舗装に多くのひび割れ

棧橋上部工には、目立った損傷なし

地震により、護岸側の止壁が壊れ、渡り版が外れたものと思われる

- 中ふ頭前面棧橋(横棧橋式)は、震災前から老朽化によって使用制限がなされていた。
- 今回の調査では、法線が一部はらみ出しているように思えるが、棧橋上部工には特に目立った損傷は認められなかった。しかしながら、棧橋～土留護岸間のコンクリート製の渡り版が、損傷・落下しており、護岸の上部のアスファルト舗装にも多くのひび割れが生じている。

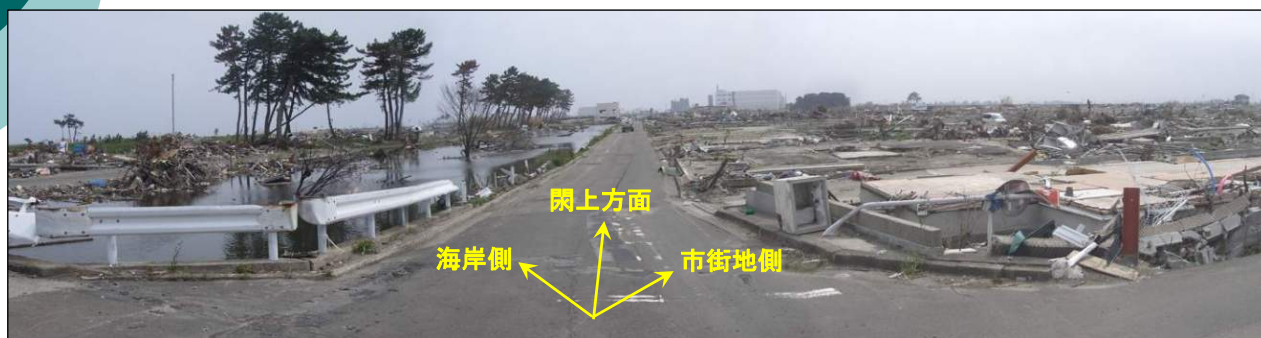
仙台港区から閉上に至るまで、海岸線沿いの住宅地は、ほぼこのような壊滅状態でした……。
