石巻港 状況調査 報告

3. 被災施設の現状 (6月2日現在)

(5) 雲雀野岸壁No2バースの現状

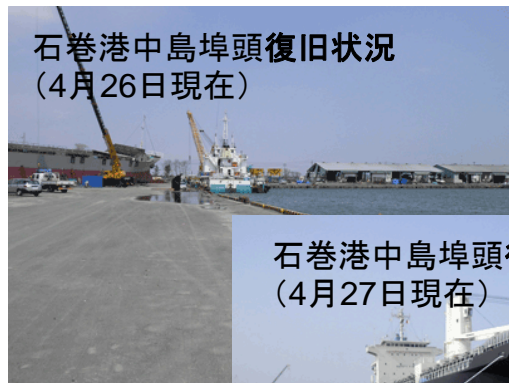
石巻港中島埠頭復旧状況
(4月26日現在)

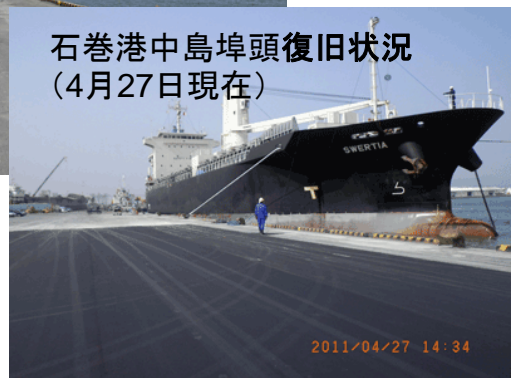
石巻港中島埠頭復旧状況
(4月27日現在)

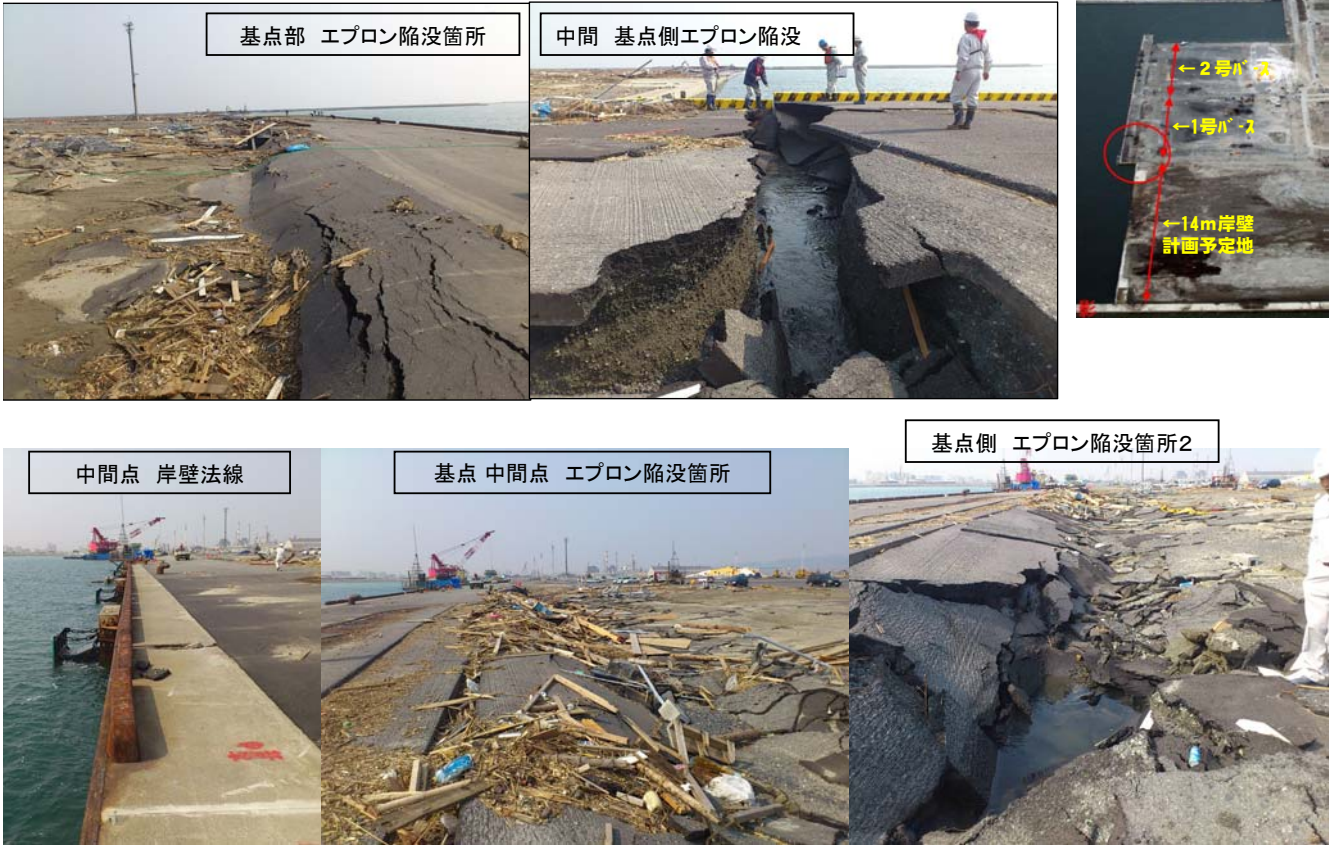
(3) 岸壁(13m) 第1号(沖側・基点側)及び第2号(陸側・終点側)バースの被災直後

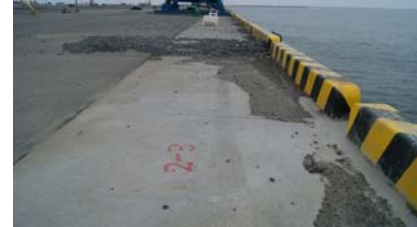
前面上部工のところに砂利？

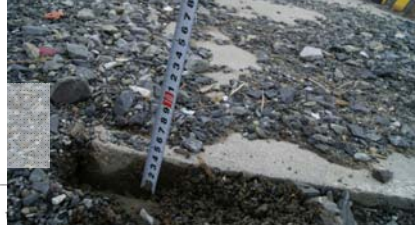
上部工に約4cmの段差が。

本体目地部背後で波の確認がされることや、上部工の段差から、ケーソン間やエプロン下部に、空洞が発生している可能性も！

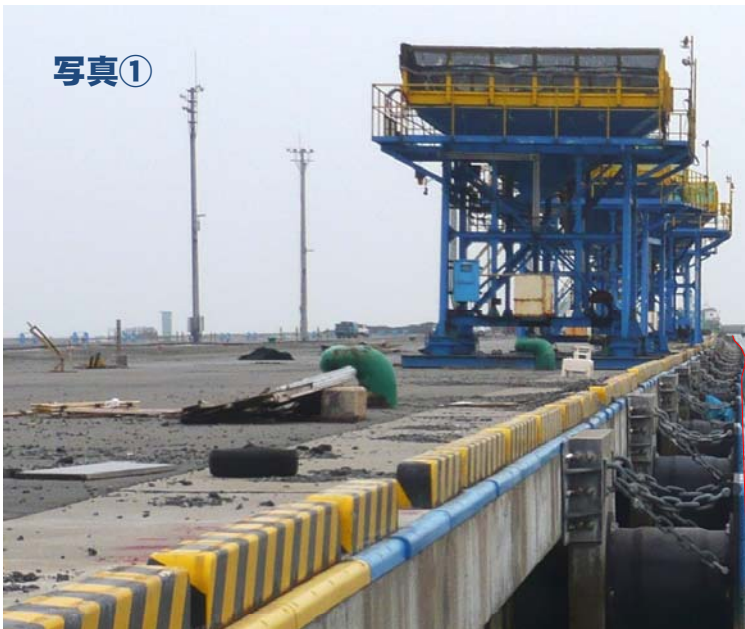
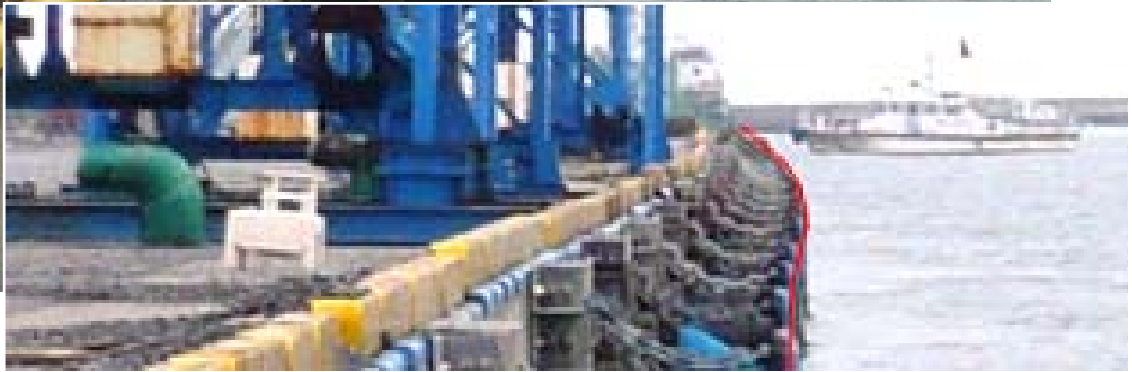
写真①

維持「中間土」層の上に建設され、管理計画書策定時の現地点検でも沈下等が確認。
 工費抑制のため沈下を許す設計で施工され、完成時は、防舷材の面で法線を通したと聞けが凸凹。
 震災前の地盤の影響か、震災による本体工の移動か？ 背後の沈下の外、様々な変状が気にかかる。

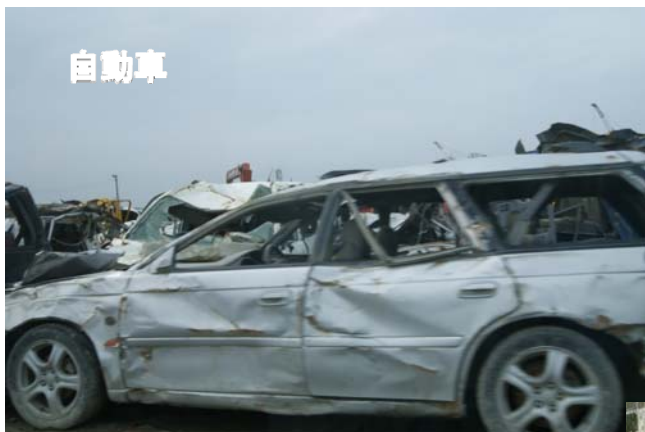
自動車

(3) 工業用地などで進められる瓦礫分別集積
